## REPORTE FOTOGRÁFICO - Sistema de Energia LBT

**Nombre de la Estacion:** SAN JUAN DE LANCA  
**Nombre de Localidad:** SAN MATEO DE OTAO  
**Fecha:** 14/05/2026 - 14/05/2026  
**Direccion:** CENTRO POBLADO SAN JUAN DE LANCA  
**ID site:** LI5214  
**CRQ:** CRQ000000066554

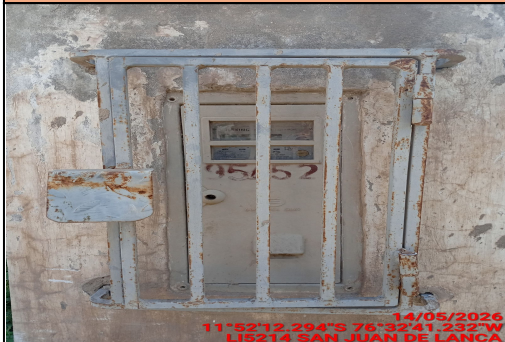
**ANTES**

### LIMPIEZA Y MEDICION DE AISLAMIENTO DE CONDUCTOR
