## REPORTE FOTOGRÁFICO - Observaciones Internas

**Nombre de la Estacion:** PIRHUAYOC  
**Nombre de Localidad:** VIÑAC  
**Fecha:** 14/05/2026 - 14/05/2026  
**Dirección:** CP PIRHUAYOC  
**ID site:** LI5752  
**CRQ:** CRQ000000067308

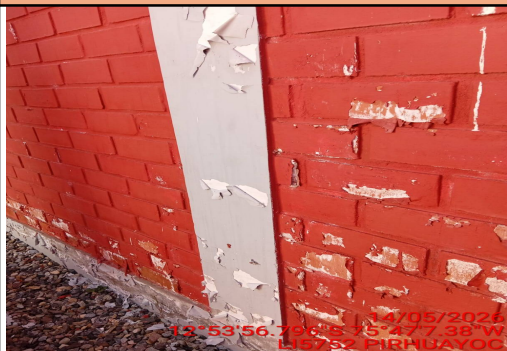
#### FOTO 1

### PAREDES Y COLUMNAS CON PROBLEMAS DE PINTURA

### BAJA
