## REPORTE FOTOGRÁFICO - SUPERVISION

**Nombre de la Estacion:** AYARPONGO  
**Nombre de Localidad:** PACHANGARA  
**Fecha:** 14/05/2026 - 14/05/2026  
**Direccion:** CL LAS FLORES S/N - CP AYARPONGO  
**ID site:** LI5558  
**CRQ:** CRQ000000065490

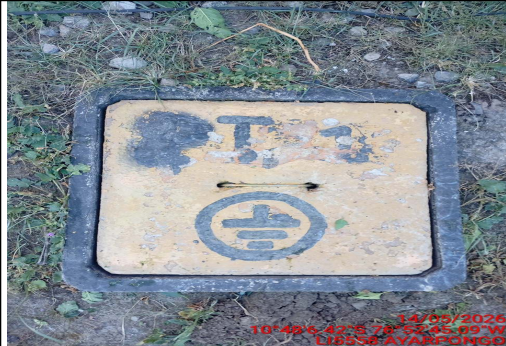
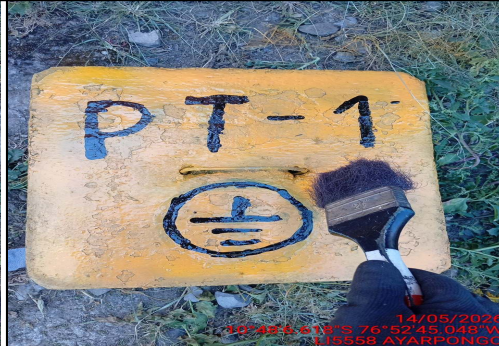
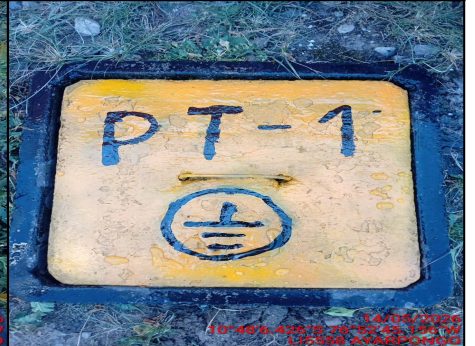
### TAPAS STAP: PINTADO DE TAPAS SEGUN PLANO SPAT

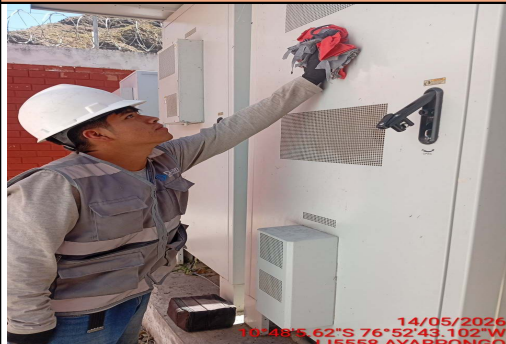
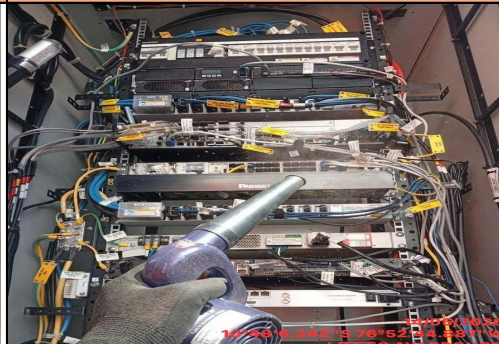
### LIMPIEZA GABINETE: LIMPIEZA DENTRO, PARTE POSTERIOR, PARTE BAJA Y ENTRE LOS GABINETES

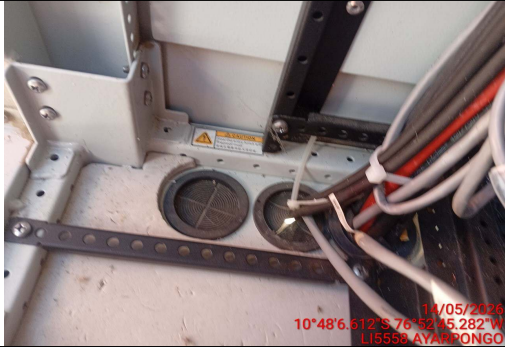
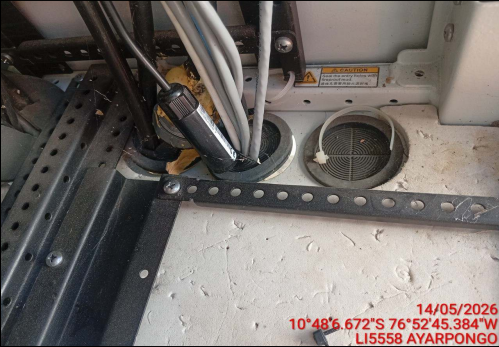
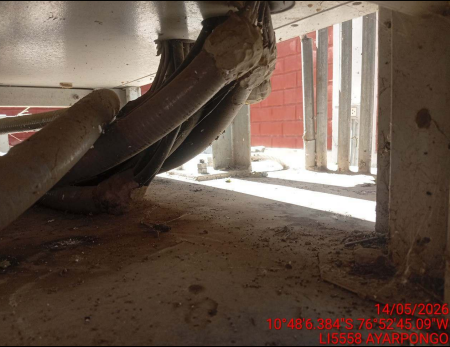
| SELLADO: SELLADO DE EQUIPOS Y DUCTOS POR DONDE INGRESAN LOS CABLES AL GABINETE (CON SIKAFLEX) | | |

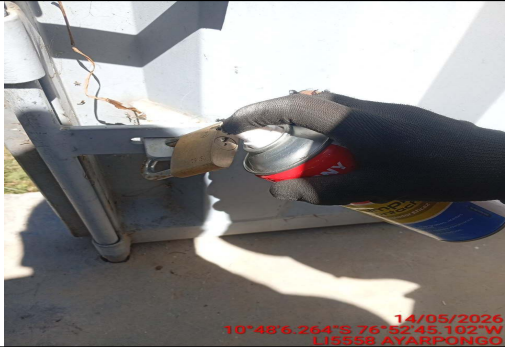
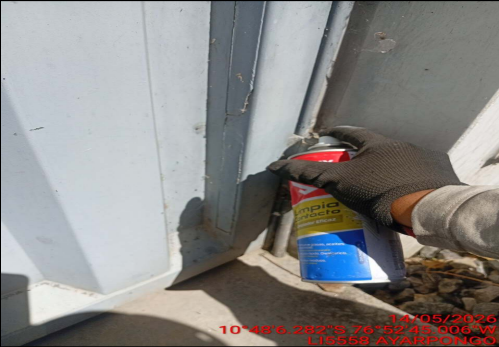
| SELLADO: SELLADO DE EQUIPOS Y DUCTOS POR DONDE INGRESAN LOS CABLES AL GABINETE (CON SIKAFLEX) | | |
|---|---|---|
| ACEITADO: ACEITADO DE PUERTAS Y CANDADOS | | |

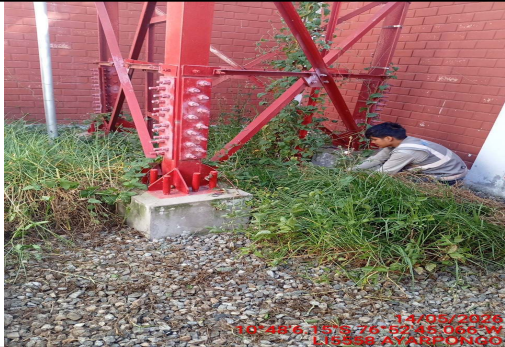
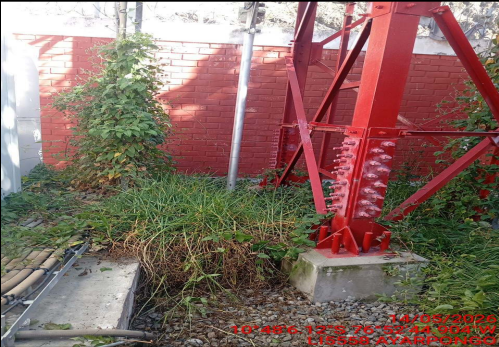
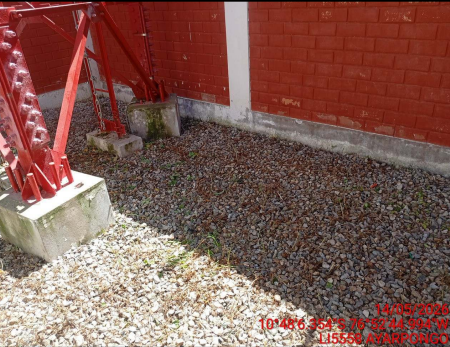
| SELLADO: SELLADO DE EQUIPOS Y DUCTOS POR DONDE INGRESAN LOS CABLES AL GABINETE (CON SIKAFLEX) | | |
|---|---|---|
| LIMPIEZA INTERIOR: LIMPIEZA INTERIOR DEL SITE / DESMALEZADO | | |

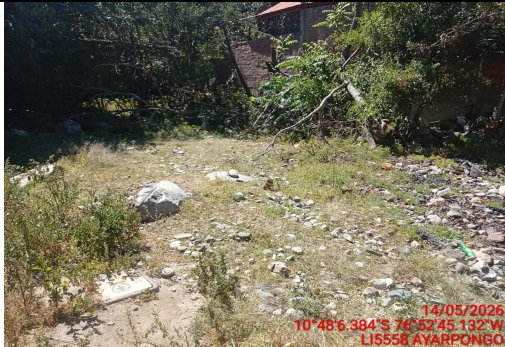
| SELLADO: SELLADO DE EQUIPOS Y DUCTOS POR DONDE INGRESAN LOS CABLES AL GABINETE (CON SIKAFLEX) | | |
|---|---|---|
| LIMPIEZA EXTERIOR: LIMPIEZA EXTERIOR DEL SITE / DESMALEZADO | | |

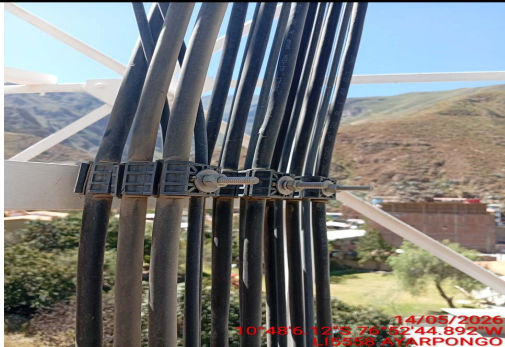
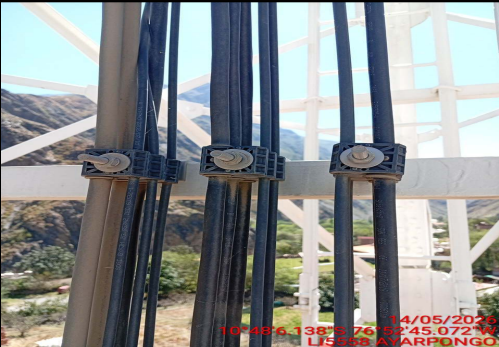
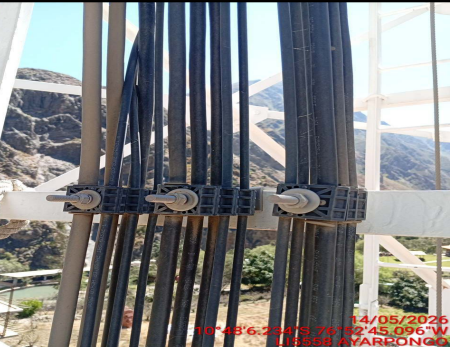
| SELLADO: SELLADO DE EQUIPOS Y DUCTOS POR DONDE INGRESAN LOS CABLES AL GABINETE (CON SIKAFLEX) | | |
|---|---|---|
| CLAMPS: REVISION DE CLAMPS EN CABLES IF, FO Y ENERGIZADO DE RRU's | | |

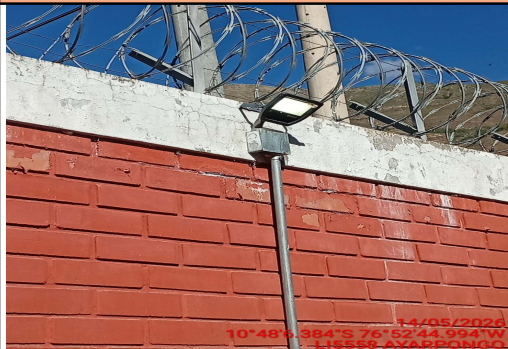
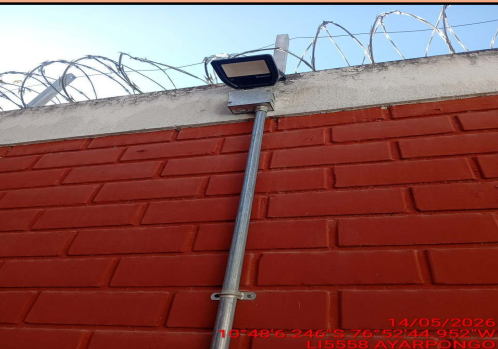
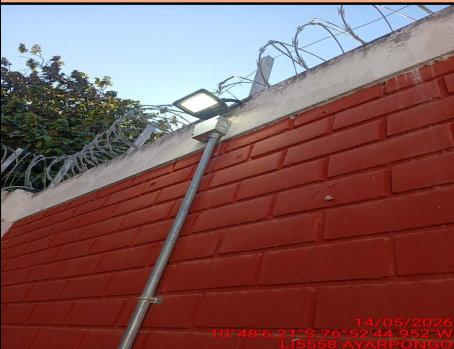
REVISION DEL ESTADO DE LUMINARIA DE EMERGENCIA (LUMINARIA ENCENDIDA Y APAGADA)

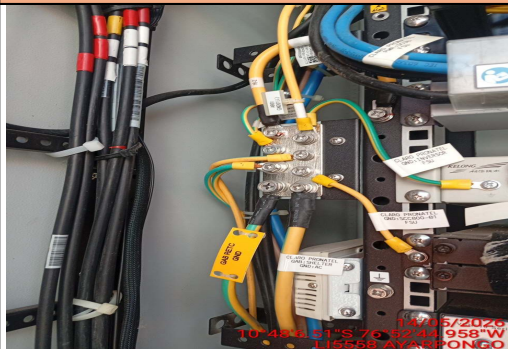
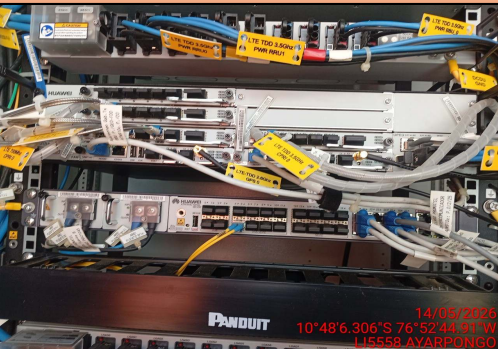
ETIQUETADO DE DATOS, POWER, TIERRA DE IDU Y TIERRA DE BBU CORRECTAMENTE ETIQUETADOS

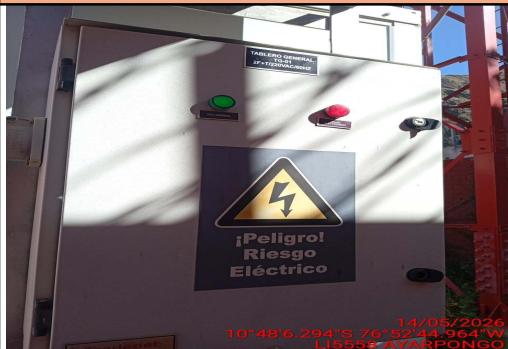
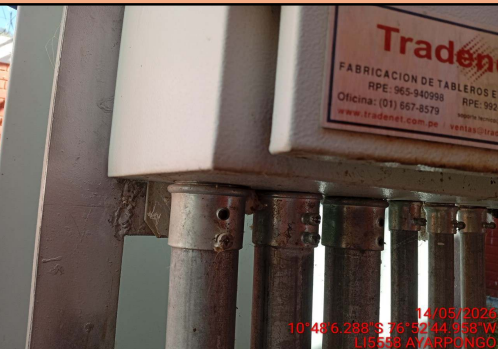
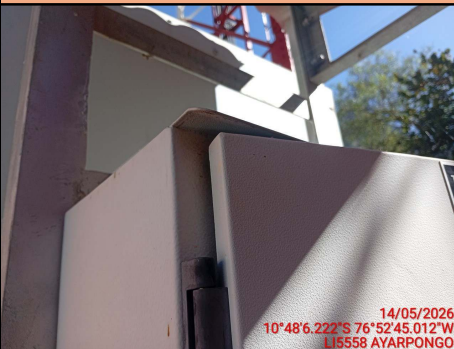
TABLERO PRONATEL: REVISION DEL ESTADO FISICO DE TABLERO (CORROSION / OXIDO)

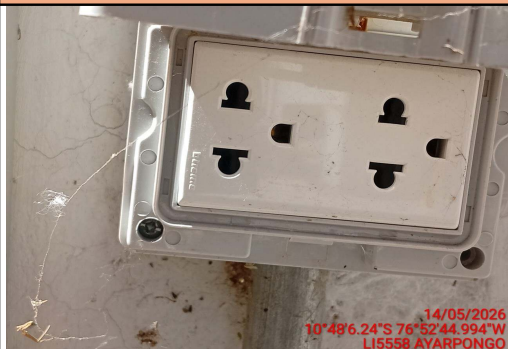
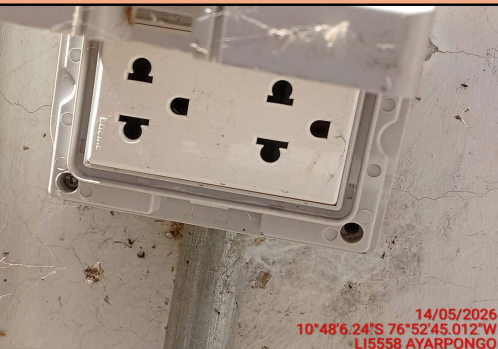
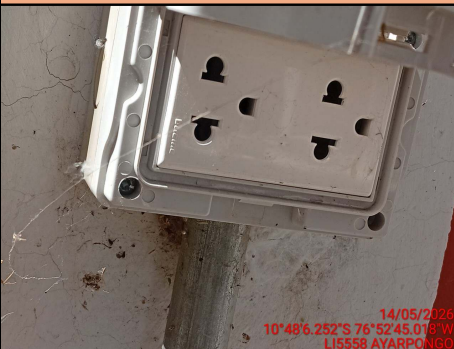
TOMACORRIENTES: REVISION DEL ESTADO FISICO DE TOMACORRIENTES

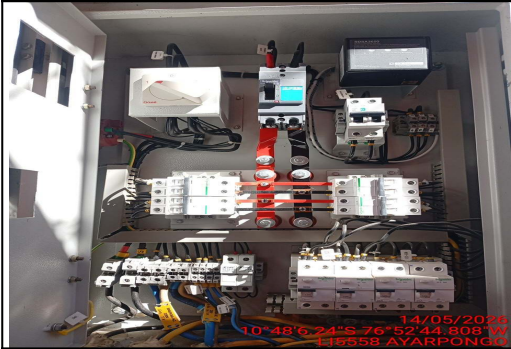
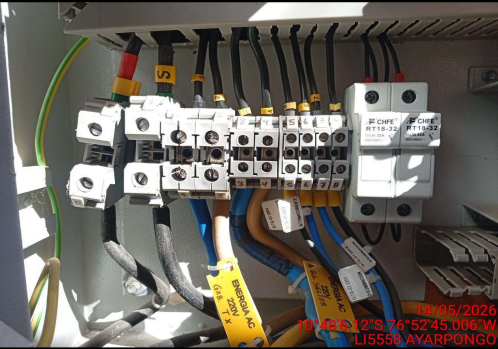
**BORNERAS: DETECCION DE TERMINALES DE CABLES EN TABLERO GENERAL SIN BORNERA**

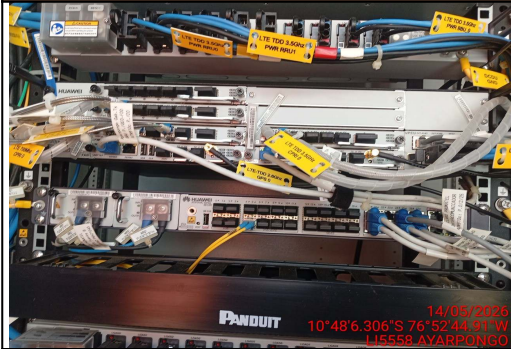
**CONECTORES: DETECCION DE CONECTORES FI EN IDU SIN PROTECCION DE MANGA TERMOCONTRAIBLE**
