## REPORTE FOTOGRÁFICO - Sistema de Seguridad Física Interior

**Nombre de la Estacion:** AYARPONGO  
**Nombre de Localidad:** PACHANGARA  
**Fecha:** 14/05/2026 - 14/05/2026  
**Dirección:** CL LAS FLORES S/N - CP AYARPONGO  
**ID site:** LI5558  
**CRQ:** CRQ000000066511

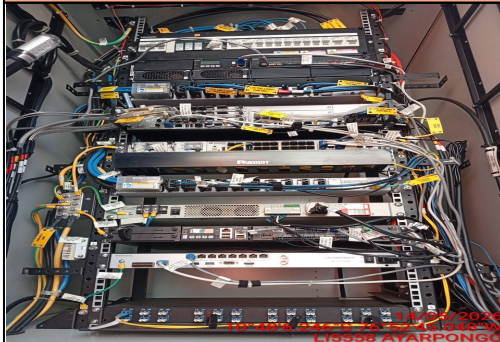
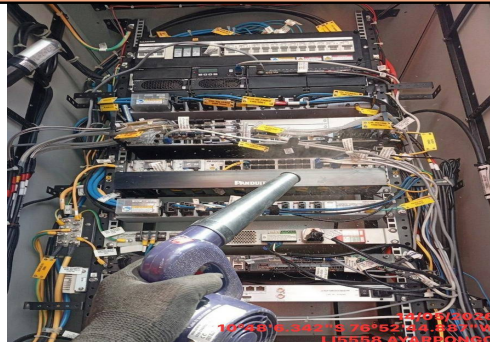
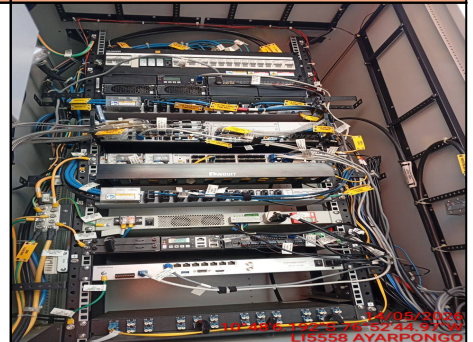
### LIMPIEZA GENERAL DE LOS EQUIPOS DEL SISTEMA

| CHECKLIST - SISTEMA DE SEGURIDAD | | |
|---|---|---|
| Sistema | OK | Limpieza de Componentes y/o equipos en general del Sistema |

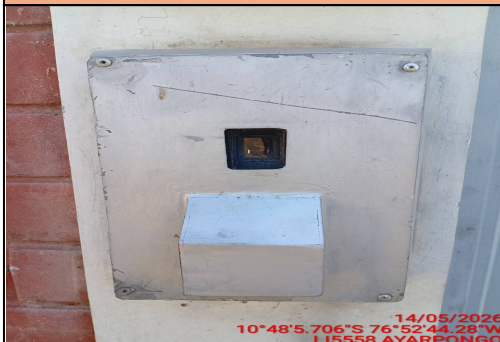
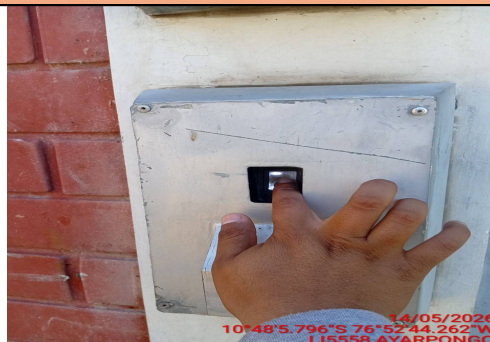
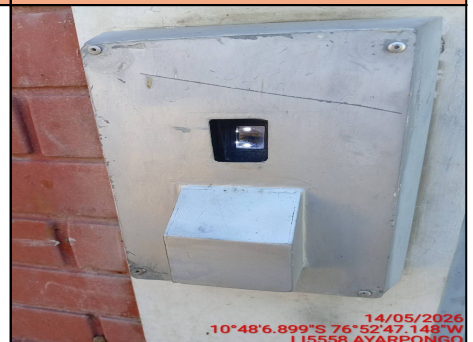
### REVISIÓN DEL BUEN FUNCIONAMIENTO DE LA LECTORA

| CHECKLIST - SISTEMA DE SEGURIDAD | | |
|---|---|---|
| Lector de Huella | OK | Verificar el buen funcionamiento de la lectora |

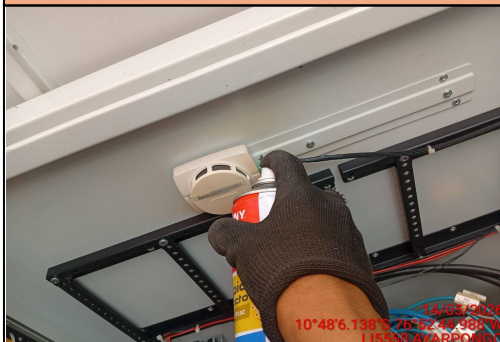
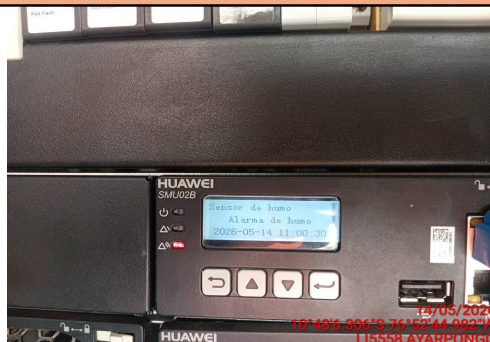
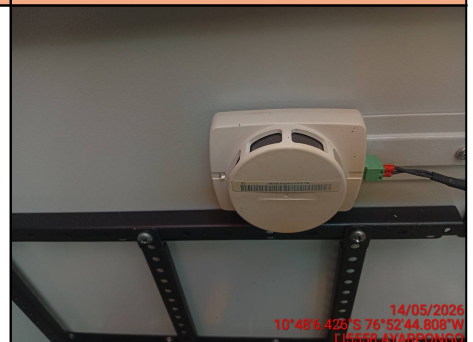
### REVISIÓN DEL FUNCIONAMIENTO DEL SENSOR DE HUMO

| CHECKLIST - SISTEMA DE SEGURIDAD | | |
|---|---|---|
| Sensor de Humo | OK | Revisión estado del sensor de Humo |

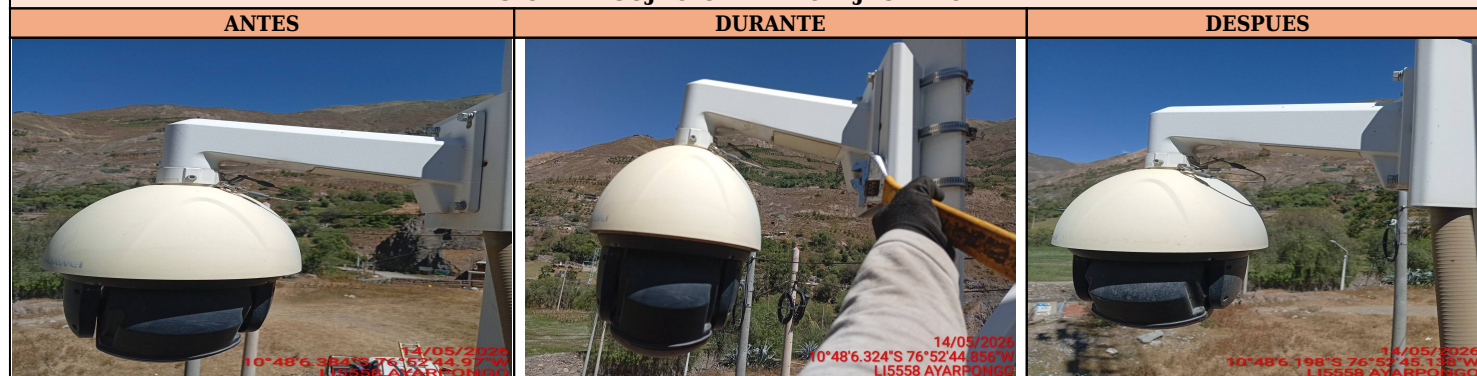
## REVISIÓN DE SUJECCIÓN Y ANCLAJES DE CÁMARA

| CHECKLIST - SISTEMA DE SEGURIDAD | | |
|---|---|---|
| Cámara | OK | Revisión de sujeción y anclajes de la Cámara |

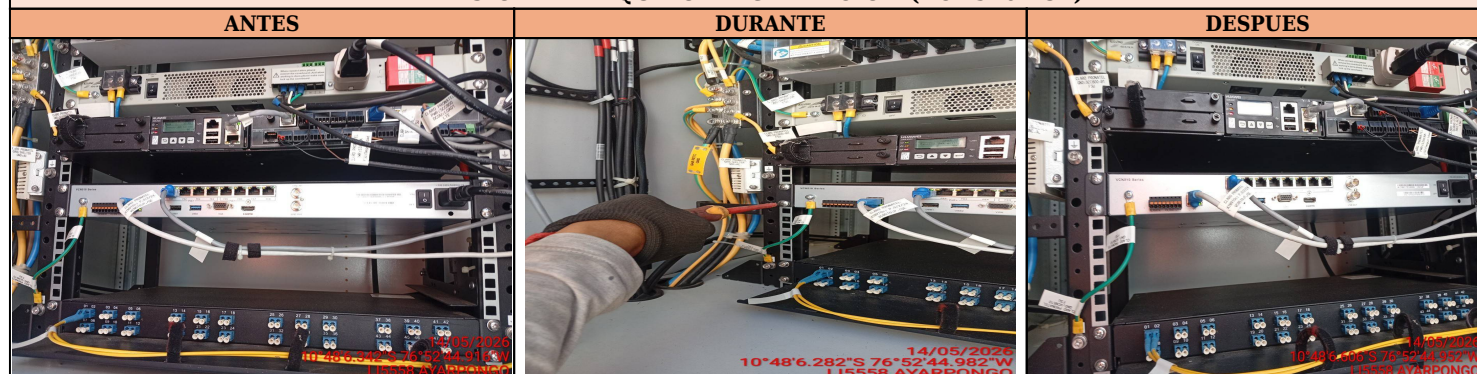
## REVISIÓN DEL EQUIPO DE GRABACIÓN (VCN510 - 8P)

| CHECKLIST - SISTEMA DE SEGURIDAD | | |
|---|---|---|
| Grabador de Video | OK | Verificar grabación local desde el NOC |

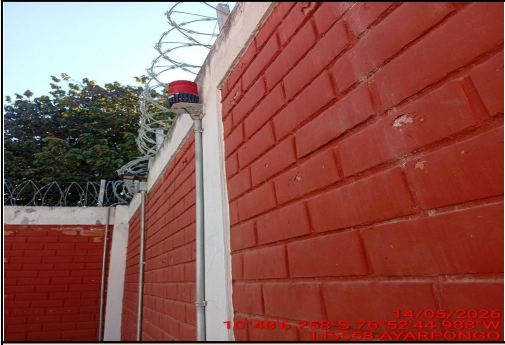
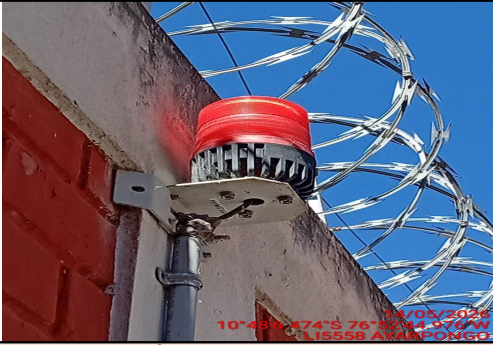
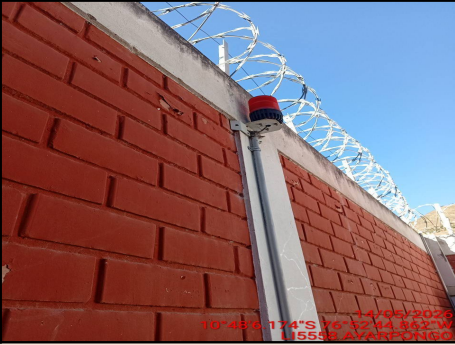
| CHECKLIST - SISTEMA DE SEGURIDAD | | |
|---|---|---|
| Sensor de Humo | OK | Verificar activación de la sirena y alarma generada en NOC |

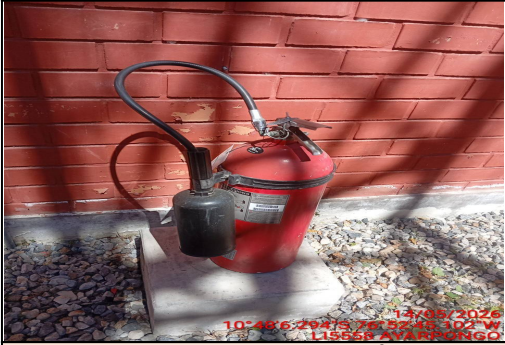
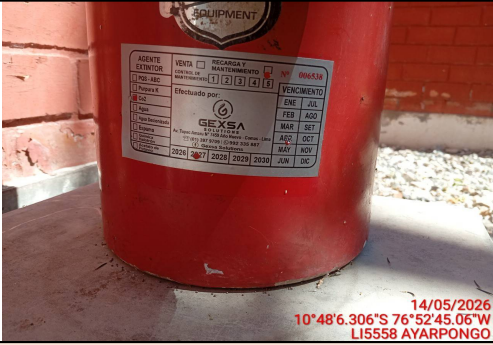
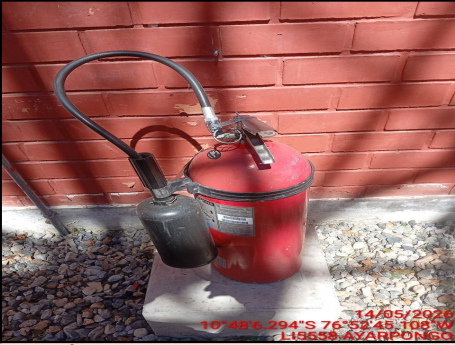
| CHECKLIST - SISTEMA DE SEGURIDAD | | |
|---|---|---|
| Extintor | OK | Verificar estado y Fecha de caducidad del Extintor |

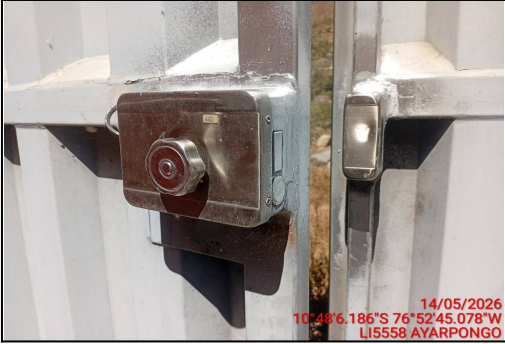
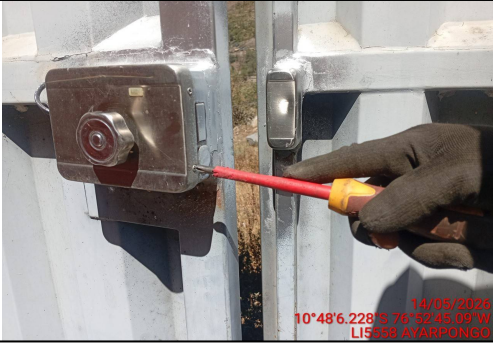
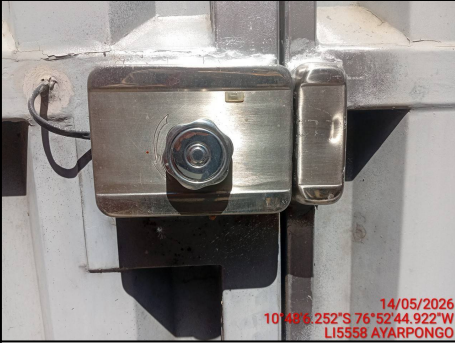
| CHECKLIST - SISTEMA DE SEGURIDAD | | |
|---|---|---|
| Chapa Eléctrica | OK | Verificar Apertura de puerta (remoto y presencial) |
