# REPORTE FOTOGRÁFICO - Sistema de Obras Civiles / Seguridad Exterior

Nombre de la Estacion: VINAC  
Nombre de Localidad: MADEAN  
Fecha: 15/05/2026 - 15/05/2026  
Direccion: CERRO VIRU RUMI ANEXO VIZCAYAVIÑACAUYOSLIMA  
ID site: LI1195  
CRQ: CRQ000000067929

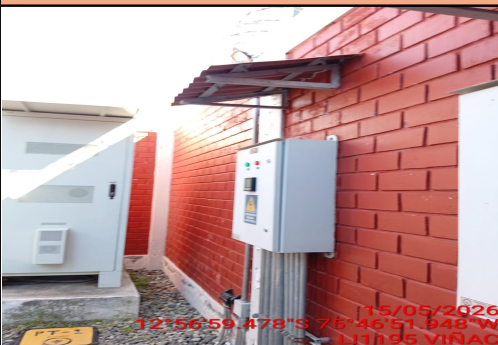
### ANTES

## REVISION DEL ESTADO DE COLUMNAS Y VIGAS

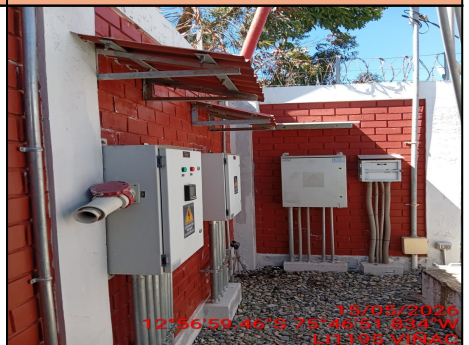
### DESPUES

| CHECKLIST - OBRA CIVIL | | |
|---|---|---|
| Estructura | OK | Verificar el estado de la estructura en general |

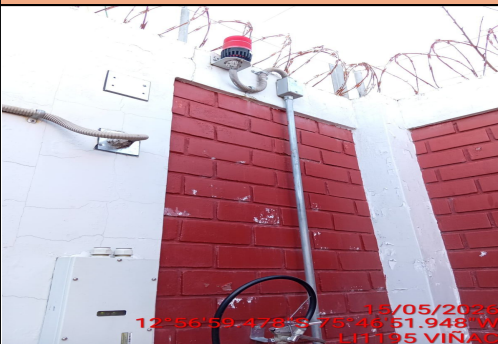
### ANTES

## REVISION DEL ESTADO DEL CERCO PERIMETRICO

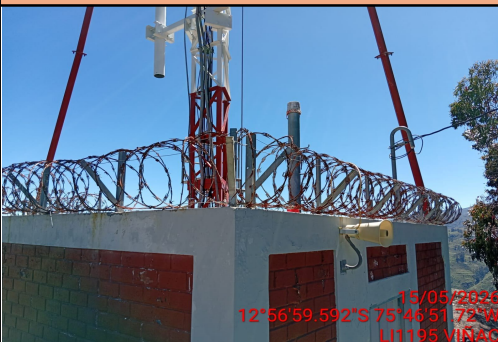
### ANTES

## REVISION DEL ESTADO DE LA CONCERTINA

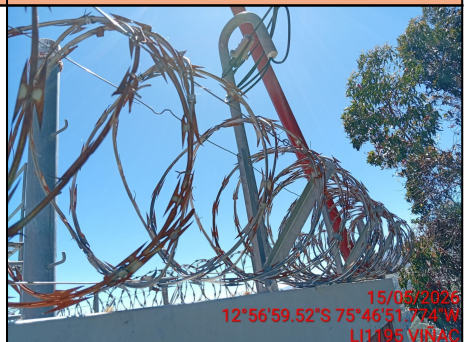
### DESPUES

| CHECKLIST - OBRA CIVIL | | |
|---|---|---|
| Concertina | OK | Verificar el estado de la concertina |
