## REPORTE FOTOGRÁFICO - TORRES

Nombre de la Estacion: UPACA  
Nombre de Localidad: PATIVILCA  
Fecha: 15/05/2026 - 15/05/2026  
Direccion: CERRO UPACA  
ID site: LI1164  
CRQ: CRQ000000066399

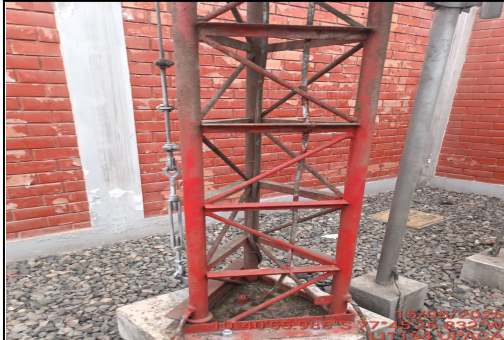
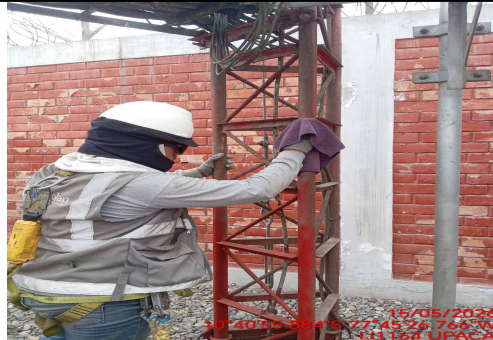
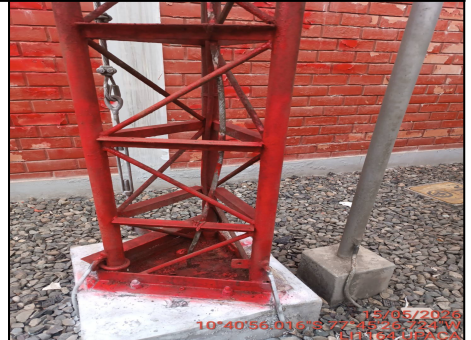
### PINTURA Y GALVANIZADO: VERIFICAR EL ESTADO DE LA PINTURA Y GALVANIZADO

| CHECKLIST - TORRES | | |
|---|---|---|
| Pintura | OK | Verificar visualmente el estado de pintado y realizar el resane de existir puntos con presencia de corrosión |

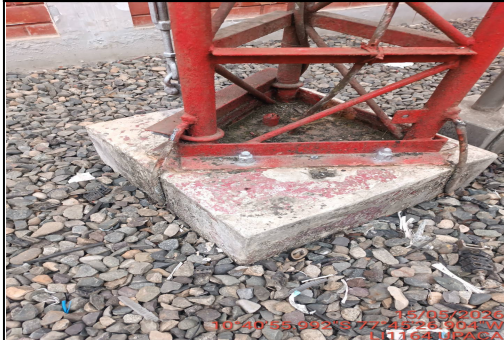
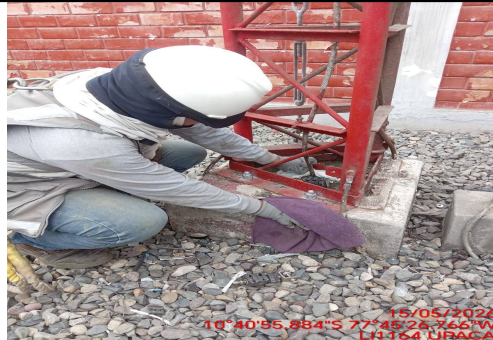
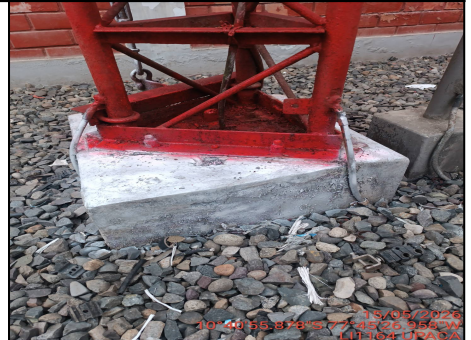
### BASES DEL CONCRETO: REVISION DEL ESTADO DE LAS BASES DEL CONCRETO

| CHECKLIST - TORRES | | |
|---|---|---|
| Bases | OK | Verificar las bases de la torre |

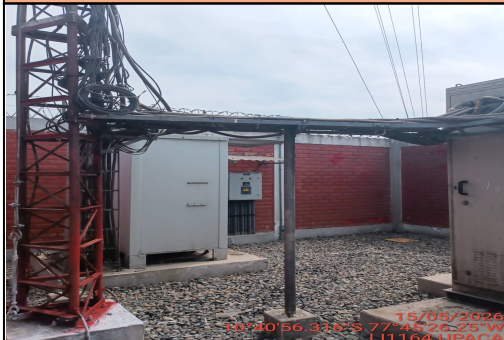
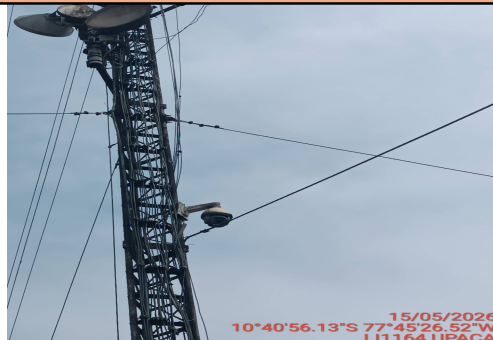
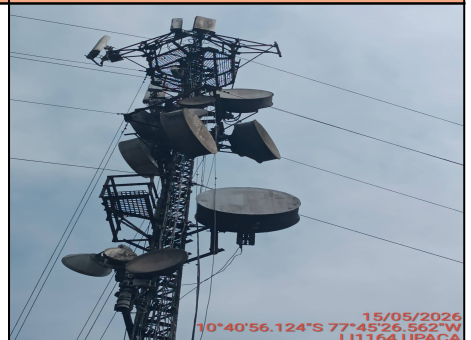
### PERFILES Y CUERPOS: REVISION DE LOS PERFILES, CUERPOS

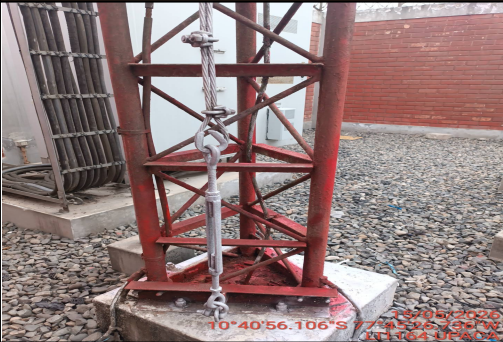
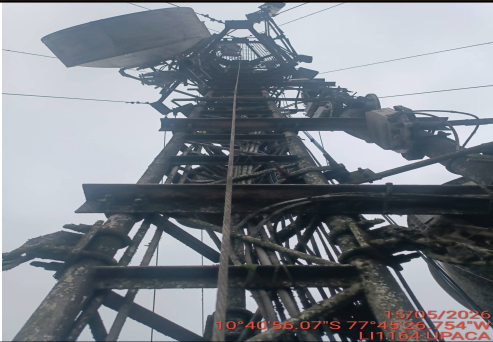
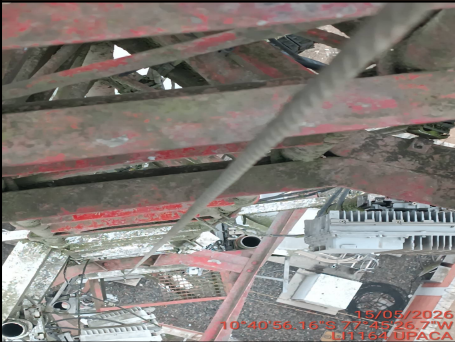
ESCALERILLA: REVISION DEL ESTADO DE LAS ESCALERILLAS

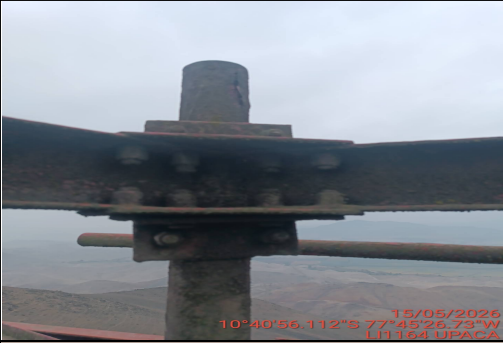
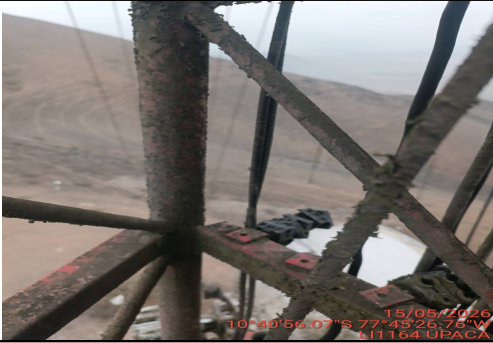
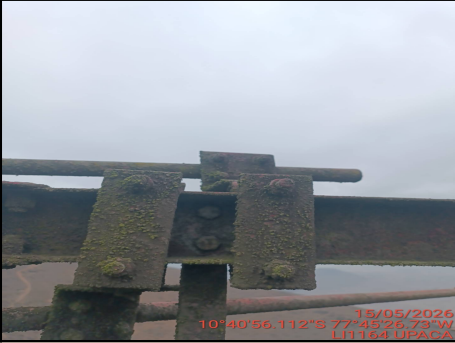
PERNOS Y TUERCAS: REVISION DEL ESTADO DE LOS PERNOS Y LAS TUERCAS

| CHECKLIST - TORRES | | |
|---|---|---|
| Pernos | OK | Realizar inspección visual y ajuste de pernos |

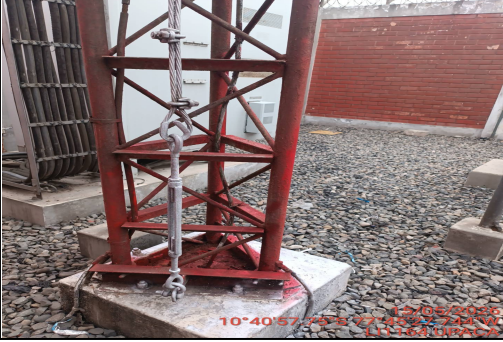
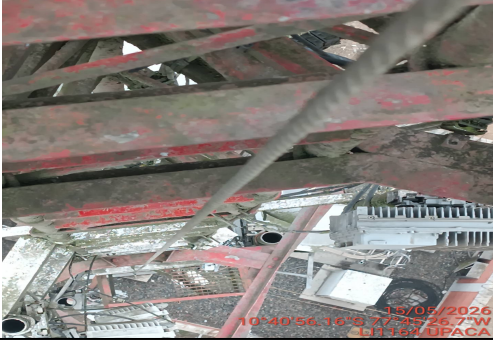
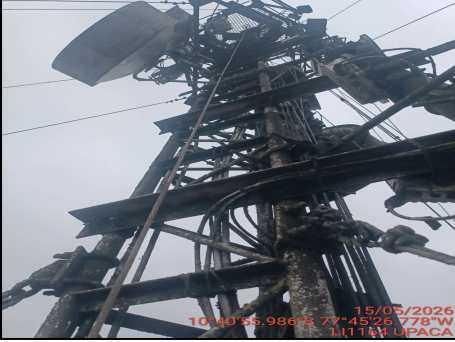
LINEA DE VIDA: REVISION DEL ESTADO DE LA LINEA DE VIDA

| CHECKLIST - TORRES | | |
|---|---|---|
| Línea de vida | OK | Verificar y ajustar la línea de vida |

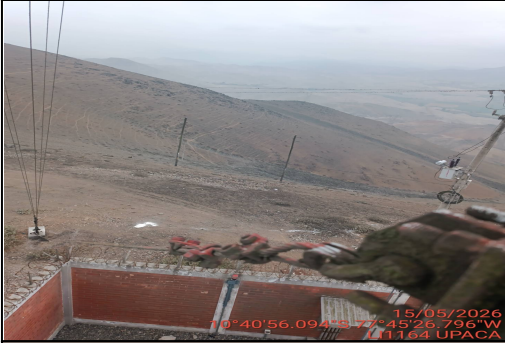
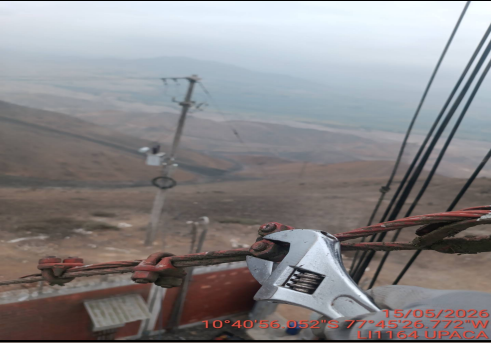
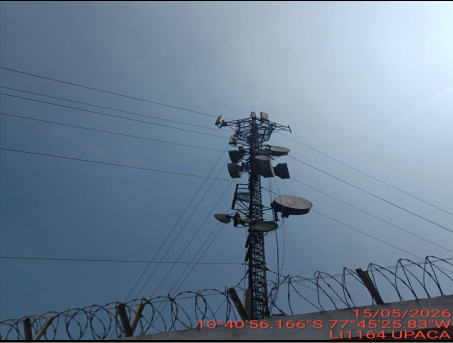
| TORRES VENTALA | | |
|---|---|---|
| VIENTOS : REVISION Y AJUSTE DE LOS VIENTOS (TIPO RETENIDA) | | |

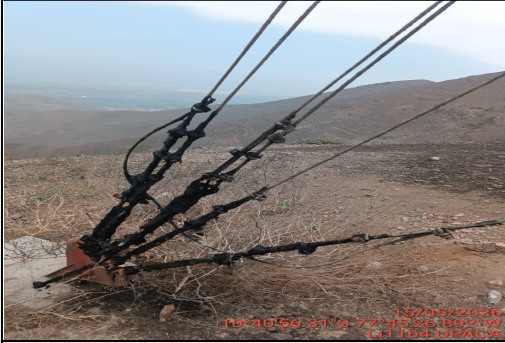
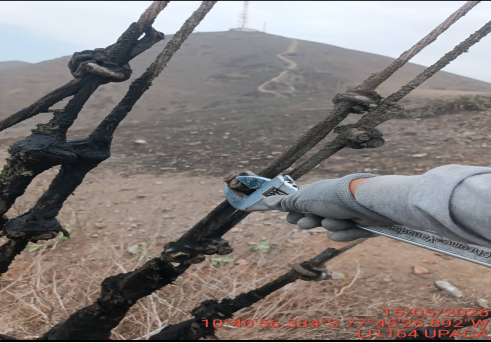
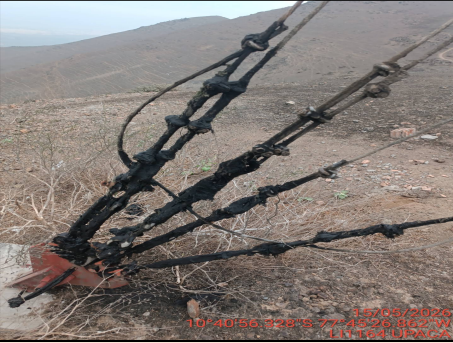
| TORRES VENTALA | | |
|---|---|---|
| TEMPLADORES: REVISION DEL ESTADO DE LOS TEMPLADORES | | |

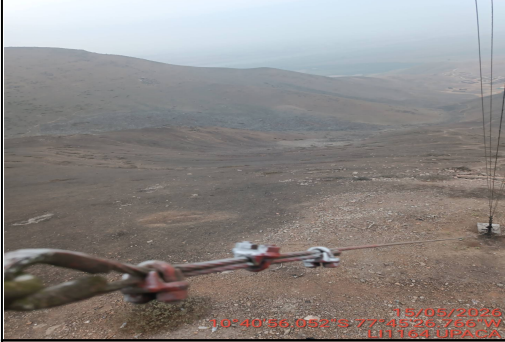
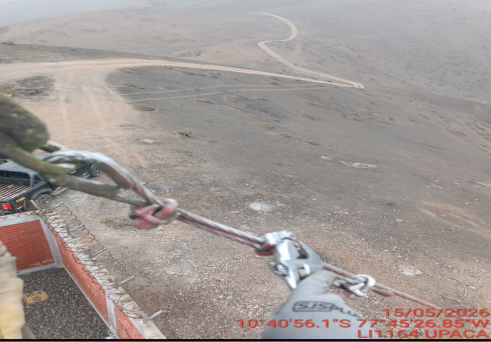
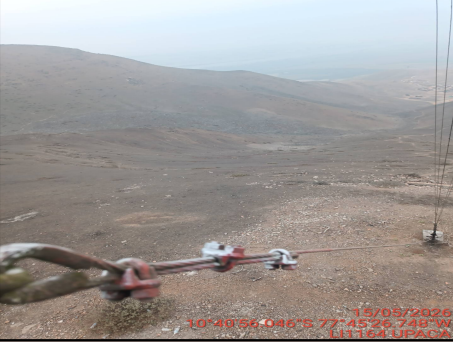
| TORRES VENTALA | | |
|---|---|---|
| GRAPAS Y GRILLETES: REVISION DEL ESTADO DE LAS GRAPAS Y GRILLETES | | |

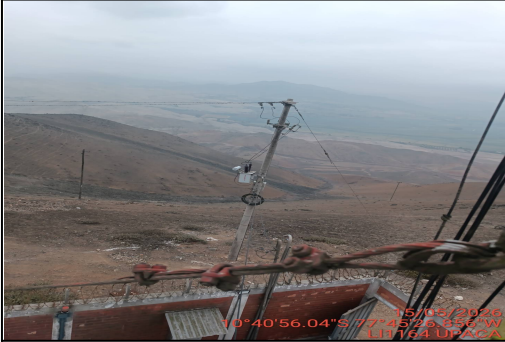
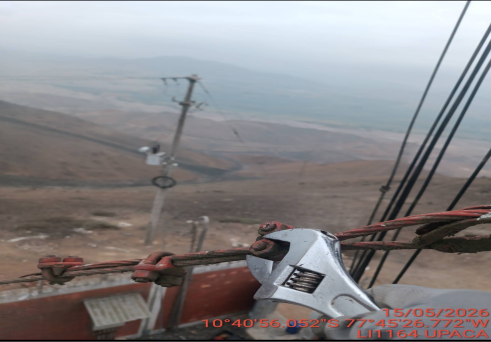
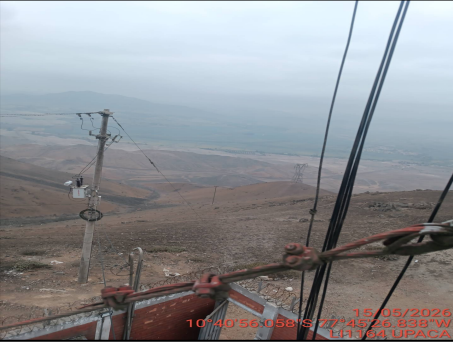
| TORRES VENTALA | | |
|---|---|---|
| GUARDACABOS: REVISION DEL ESTADO DE LOS GUARDACABOS | | |
