# REPORTE FOTOGRÁFICO - Sistema de Obras Civiles / Seguridad Exterior

Nombre de la Estacion: MONTEJIATO  
Nombre de Localidad: SAN VICENTE DE CAÑETE  
Fecha: 15/05/2026 - 15/05/2026  
Direccion: CP MONTEJIATO  
ID site: LI4494  
CRQ: CRQ000000067624

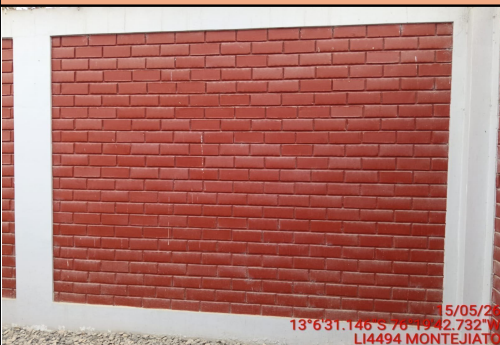
### ANTES

## REVISION DEL ESTADO DE COLUMNAS Y VIGAS

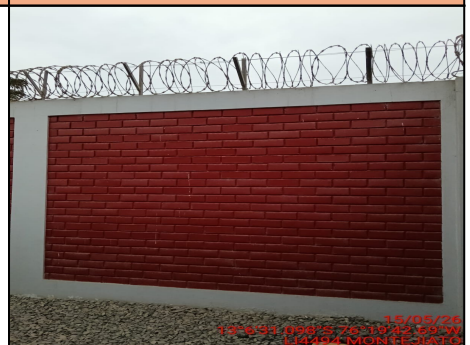
### DESPUES

| CHECKLIST - OBRA CIVIL | | |
|---|---|---|
| Estructura | OK | Verificar el estado de la estructura en general |

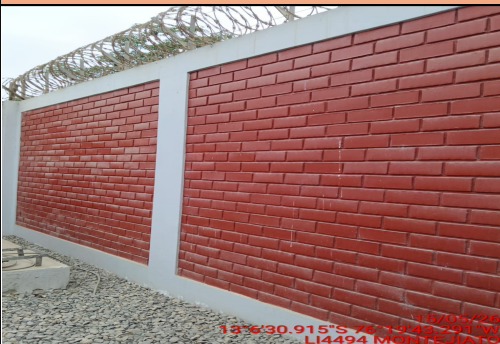
### ANTES

## REVISION DEL ESTADO DEL CERCO PERIMETRICO

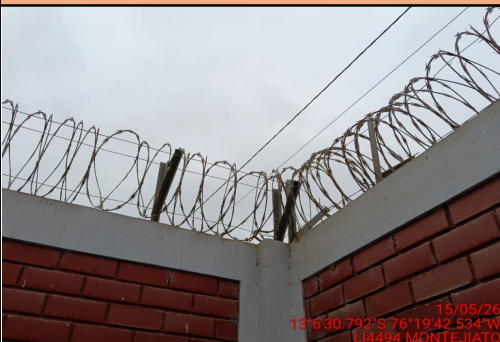
### ANTES

## REVISION DEL ESTADO DE LA CONCERTINA

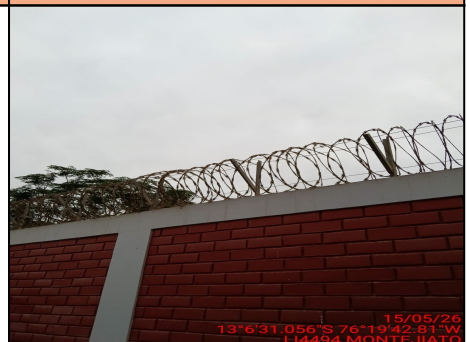
### DESPUES

| CHECKLIST - OBRA CIVIL | | |
|---|---|---|
| Concertina | OK | Verificar el estado de la concertina |
