## REPORTE FOTOGRÁFICO - Sistema de Seguridad Física Interior

**Nombre de la Estacion:** SANTA ROSA DE QUIVEZ  
**Nombre de Localidad:** SANTA ROSA DE QUIVES  
**Fecha:** 15/05/2026 - 15/05/2026  
**Dirección:** URB MAGDALENA S/N  
**ID site:** LI0930  
**CRQ:** CRQ000000067617

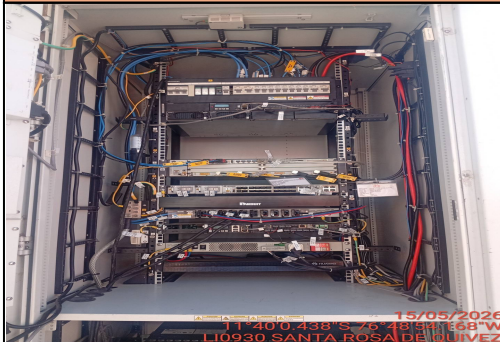
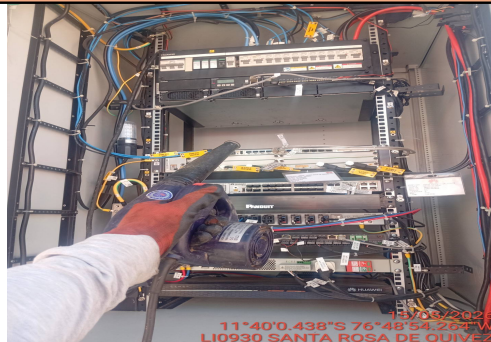
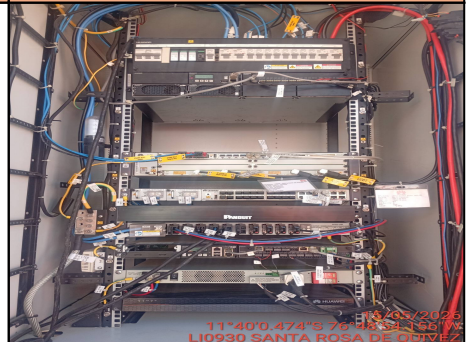
### LIMPIEZA GENERAL DE LOS EQUIPOS DEL SISTEMA

| CHECKLIST - SISTEMA DE SEGURIDAD | | |
|---|---|---|
| Sistema | OK | Limpieza de Componentes y/o equipos en general del Sistema |

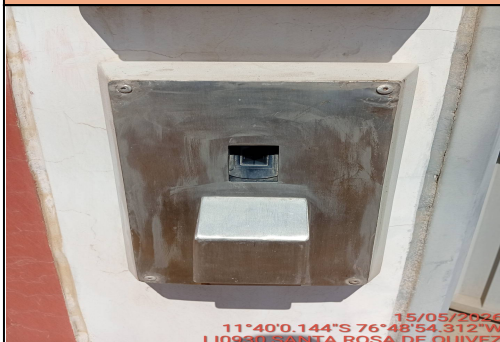
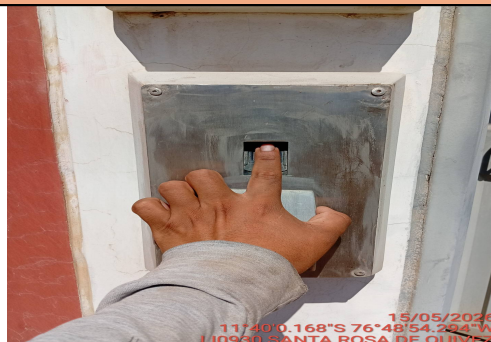
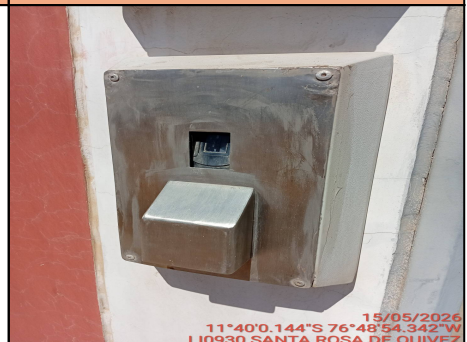
### REVISIÓN DEL BUEN FUNCIONAMIENTO DE LA LECTORA

| CHECKLIST - SISTEMA DE SEGURIDAD | | |
|---|---|---|
| Lector de Huella | OK | Verificar el buen funcionamiento de la lectora |

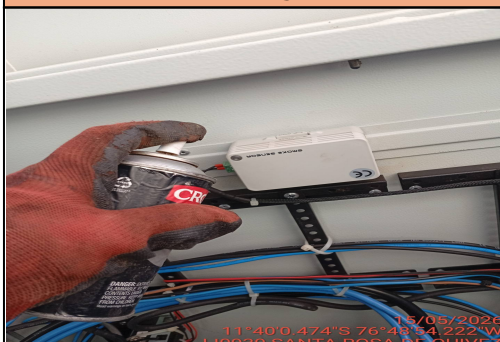
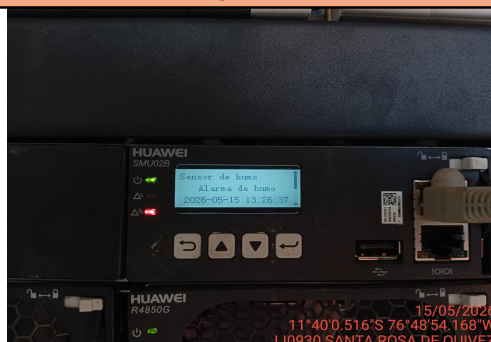
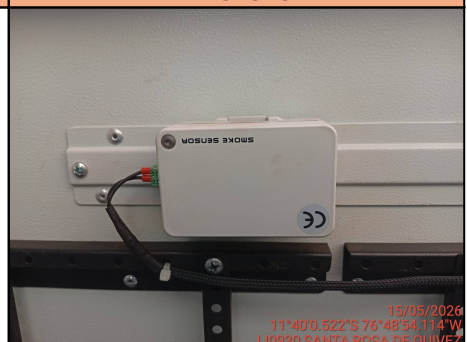
### REVISIÓN DEL FUNCIONAMIENTO DEL SENSOR DE HUMO

| CHECKLIST - SISTEMA DE SEGURIDAD | | |
|---|---|---|
| Sensor de Humo | OK | Revisión estado del sensor de Humo |
| Sensor de Humo | OK | Verificar activación de la sirena y alarma generada en NOC |

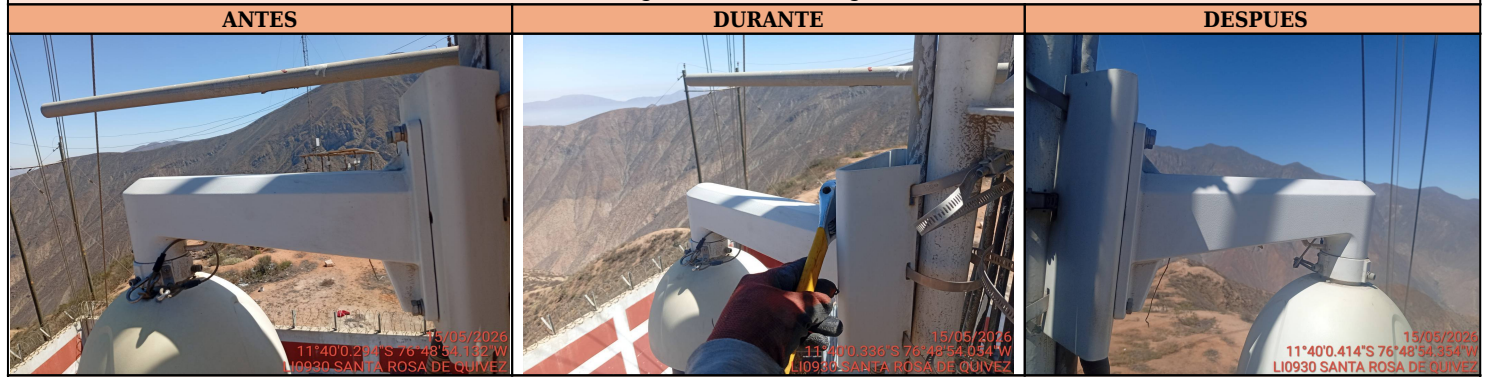
### REVISIÓN DE SUJECCIÓN Y ANCLAJES DE CÁMARA

| CHECKLIST - SISTEMA DE SEGURIDAD | | |
|---|---|---|
| Cámara | OK | Revisión de sujeción y anclajes de la Cámara |

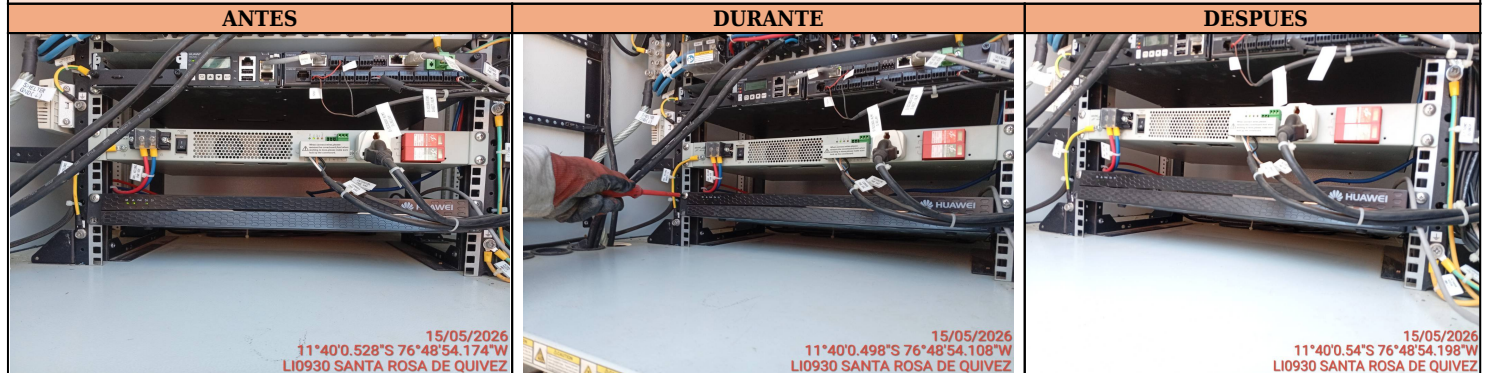
### REVISIÓN DEL EQUIPO DE GRABACIÓN (VCN510 - 8P)

| CHECKLIST - SISTEMA DE SEGURIDAD | | |
|---|---|---|
| Grabador de Video | OK | Verificar grabación local desde el NOC |

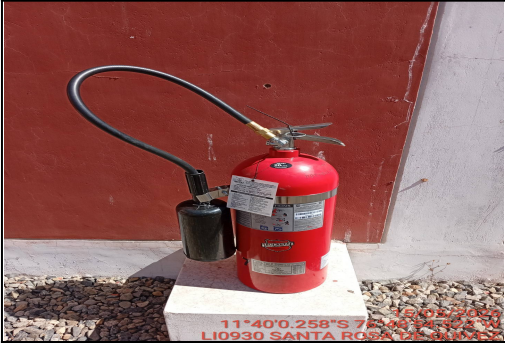
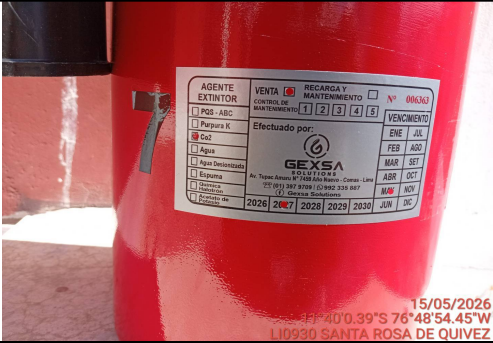
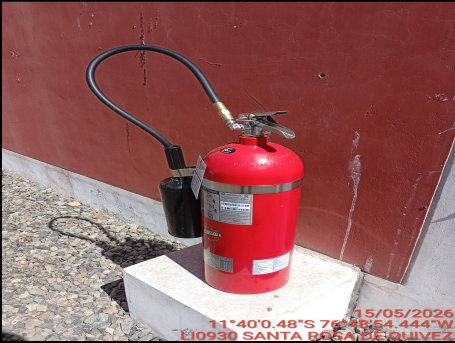
| REVISIÓN DE LA SIRENA | | |
|---|---|---|
| REVISIÓN DEL EXTINTOR | | |

| CHECKLIST - SISTEMA DE SEGURIDAD | | |
|---|---|---|
| Extintor | OK | Verificar estado y Fecha de caducidad del Extintor |

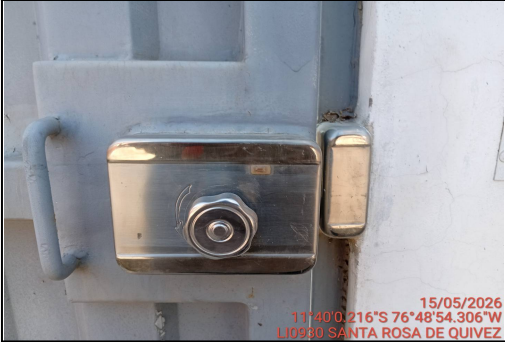
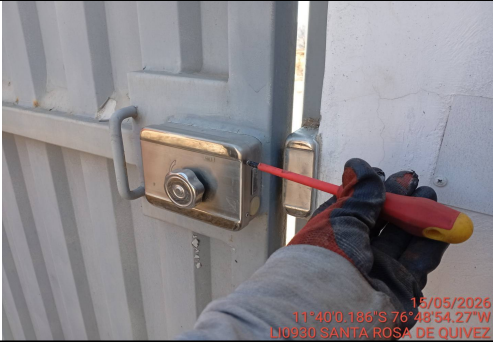
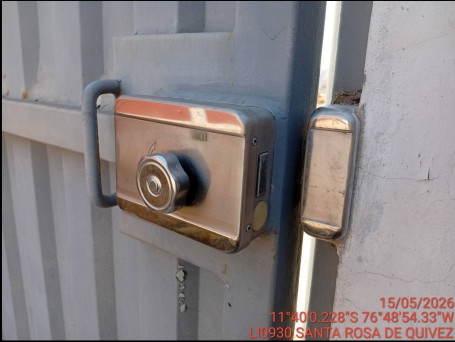
| REVISIÓN DE LA SIRENA | | |
|---|---|---|
| REVISIÓN DEL CORRECTO FUNCIONAMIENTO DE LA CHAPA ELÉCTRICA | | |

| CHECKLIST - SISTEMA DE SEGURIDAD | | |
|---|---|---|
| Chapa Eléctrica | OK | Verificar Apertura de puerta (remoto y presencial) |
