## REPORTE FOTOGRÁFICO - SUPERVISION

**Nombre de la Estacion:** SANTA ROSA DE QUIVEZ  
**Nombre de Localidad:** SANTA ROSA DE QUIVES  
**Fecha:** 15/05/2026 - 15/05/2026  
**Dirección:** URB MAGDALENA S/N  
**ID site:** LI0930  
**CRQ:** CRQ000000067617

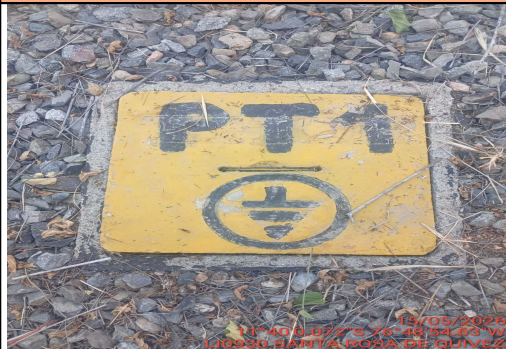
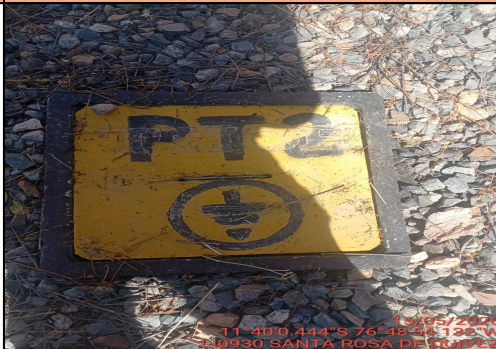
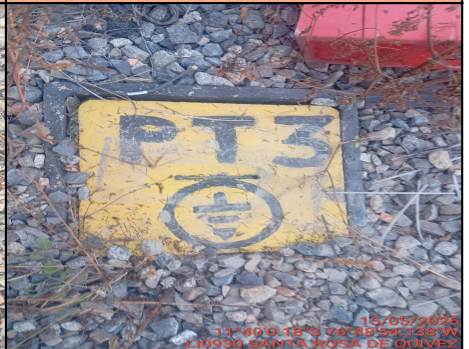
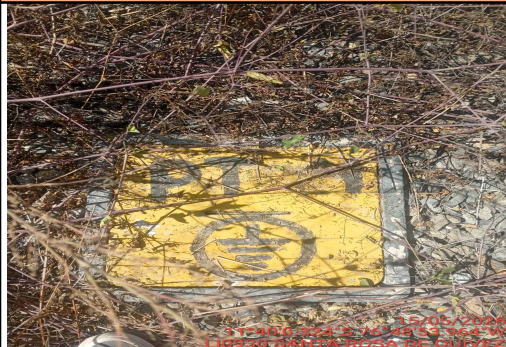
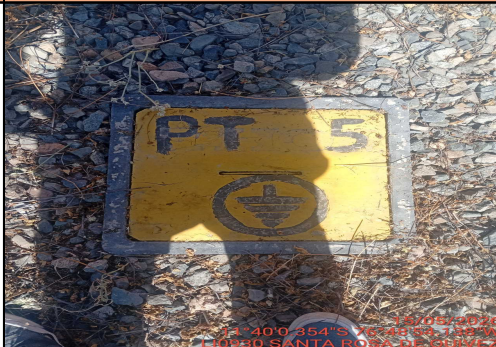
### TAPAS STAP: PINTADO DE TAPAS SEGUN PLANO SPAT

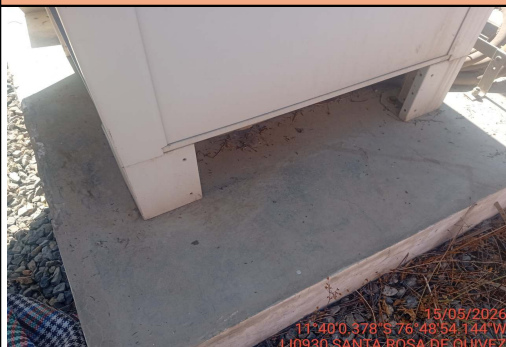
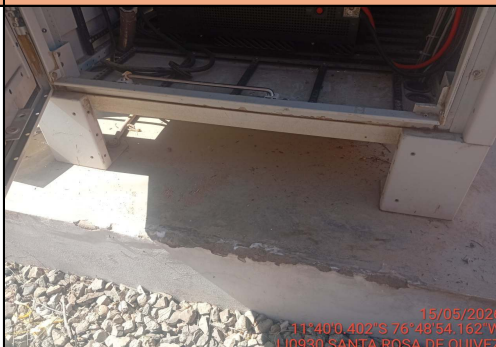
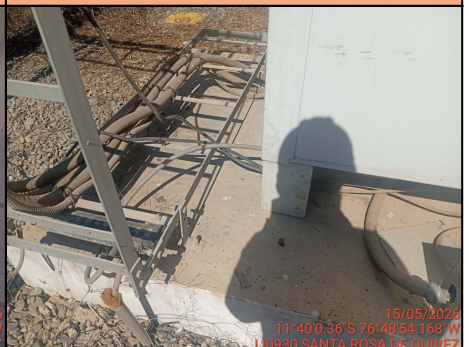
### LIMPIEZA GABINETE: LIMPIEZA DENTRO, PARTE POSTERIOR, PARTE BAJA Y ENTRE LOS GABINETES

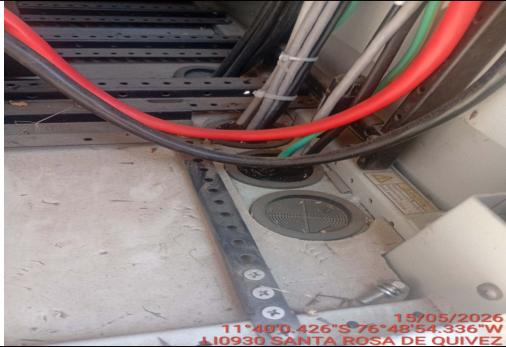
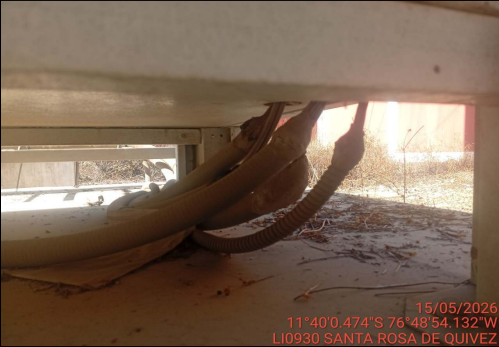
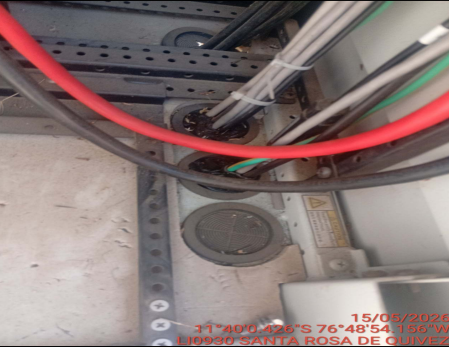
| SELLADO: SELLADO DE EQUIPOS Y DUCTOS POR DONDE INGRESAN LOS CABLES AL GABINETE (CON SIKAFLEX) | | |

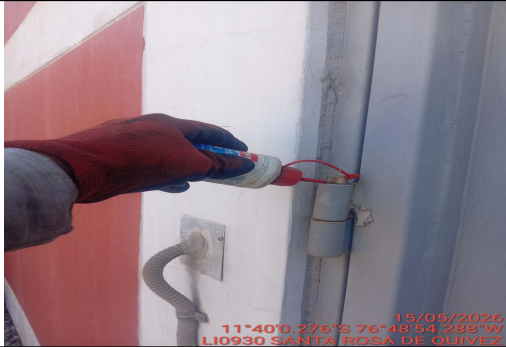
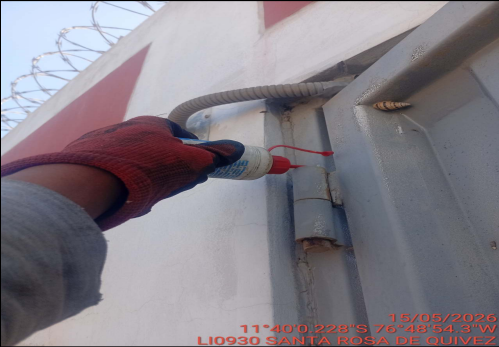
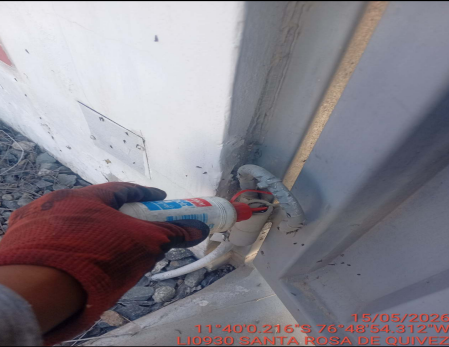
| SELLADO: SELLADO DE EQUIPOS Y DUCTOS POR DONDE INGRESAN LOS CABLES AL GABINETE (CON SIKAFLEX) | | |
|---|---|---|
| ACEITADO: ACEITADO DE PUERTAS Y CANDADOS | | |

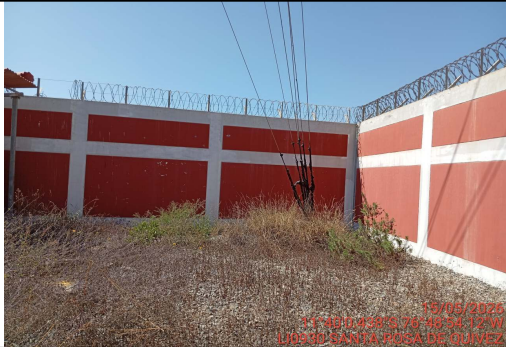
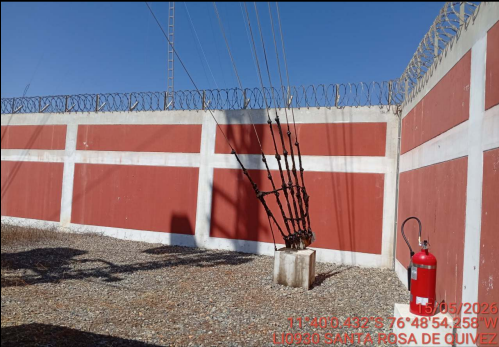
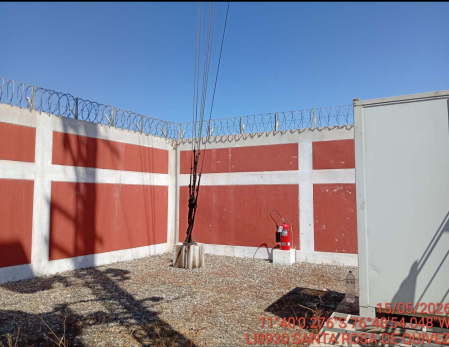
| SELLADO: SELLADO DE EQUIPOS Y DUCTOS POR DONDE INGRESAN LOS CABLES AL GABINETE (CON SIKAFLEX) | | |
|---|---|---|
| LIMPIEZA INTERIOR: LIMPIEZA INTERIOR DEL SITE / DESMALEZADO | | |

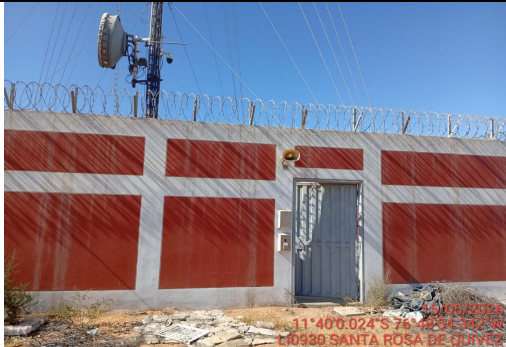
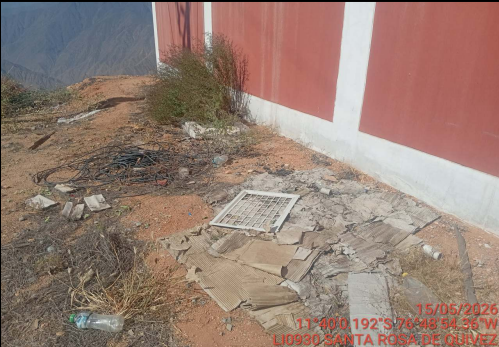
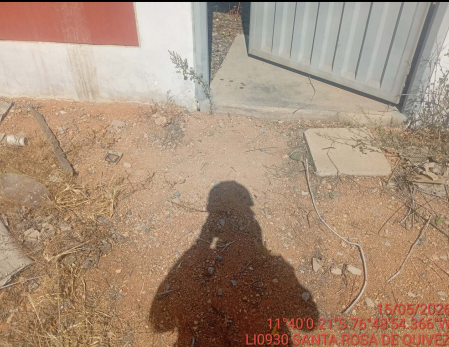
| SELLADO: SELLADO DE EQUIPOS Y DUCTOS POR DONDE INGRESAN LOS CABLES AL GABINETE (CON SIKAFLEX) | | |
|---|---|---|
| LIMPIEZA EXTERIOR: LIMPIEZA EXTERIOR DEL SITE / DESMALEZADO | | |

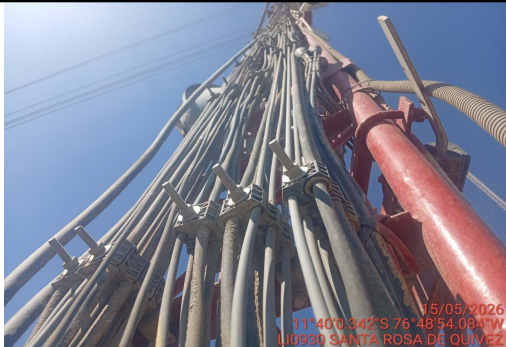
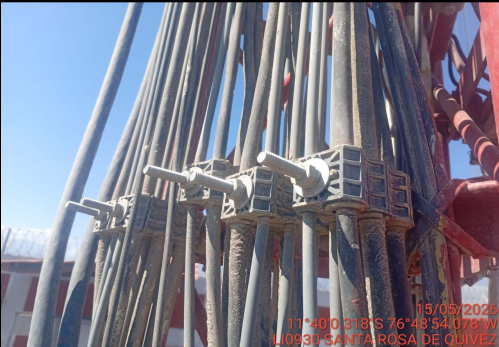
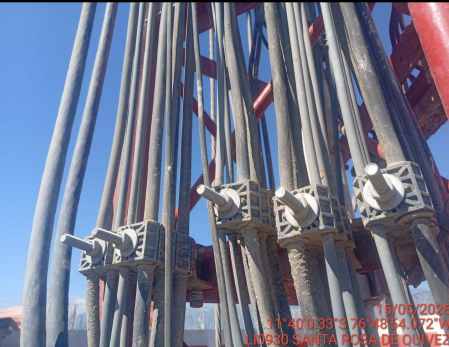
| SELLADO: SELLADO DE EQUIPOS Y DUCTOS POR DONDE INGRESAN LOS CABLES AL GABINETE (CON SIKAFLEX) | | |
|---|---|---|
| CLAMPS: REVISION DE CLAMPS EN CABLES IF, FO Y ENERGIZADO DE RRU's | | |

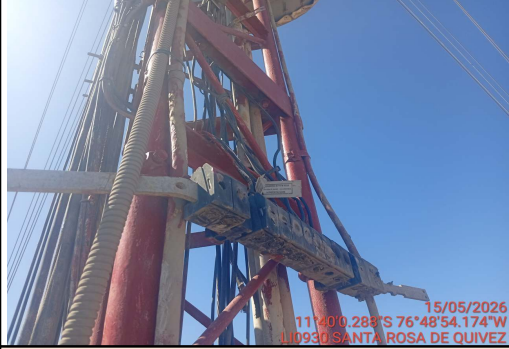
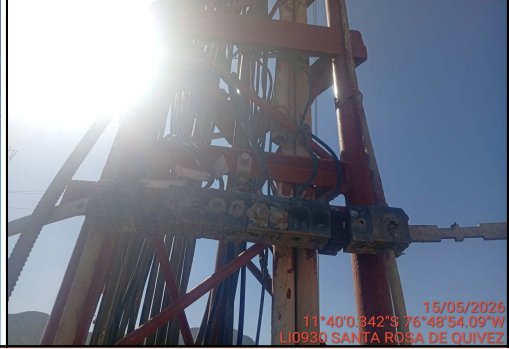
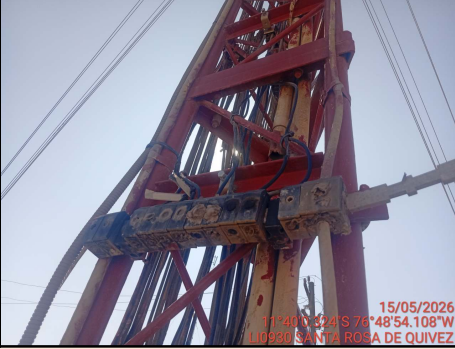
GROUNDING KIT: REVISION DE ATERRAMIENTO DE CABLES IF, FO Y ENERGIZADO DE RRUs

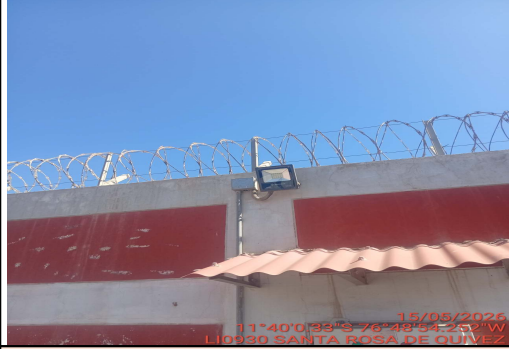
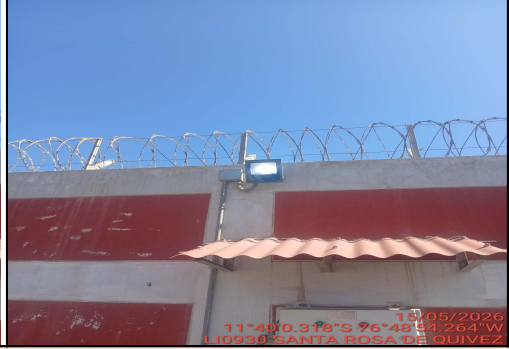
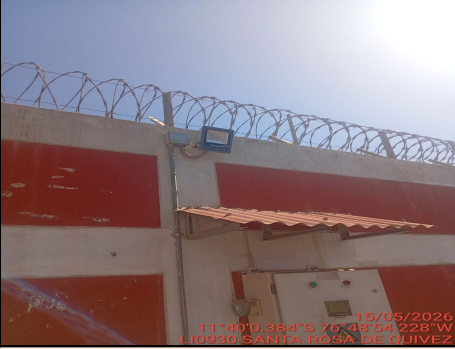
REVISION DEL ESTADO DE LUMINARIA DE EMERGENCIA (LUMINARIA ENCENDIDA Y APAGADA)

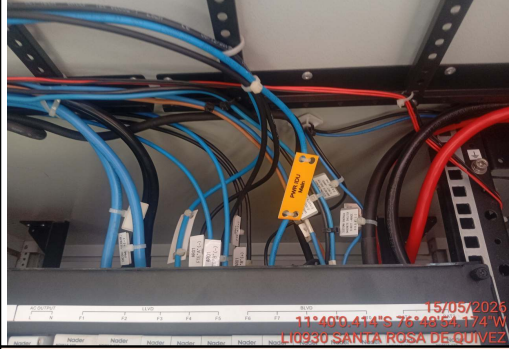
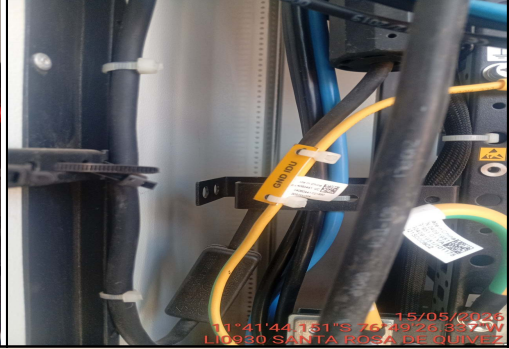
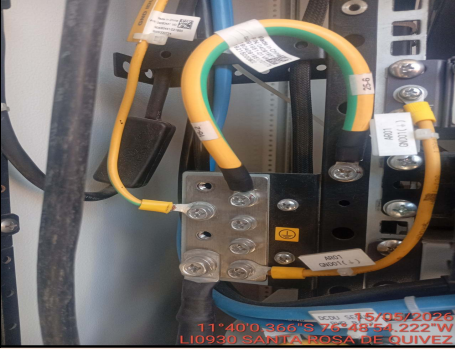
ETIQUETADO DE DATOS, POWER, TIERRA DE IDU Y TIERRA DE BBU CORRECTAMENTE ETIQUETADOS

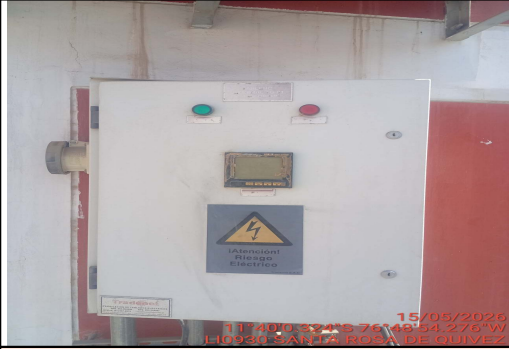
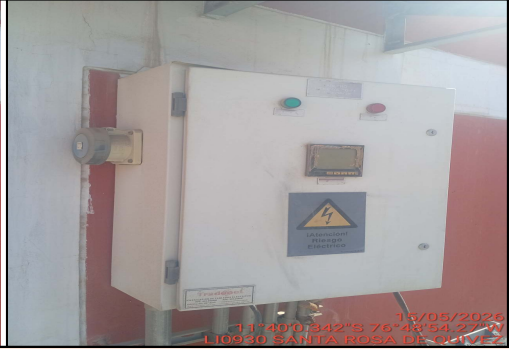
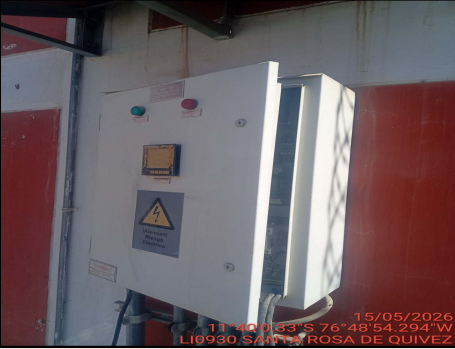
TABLERO PRONATEL: REVISION DEL ESTADO FISICO DE TABLERO (CORROSION / OXIDO)

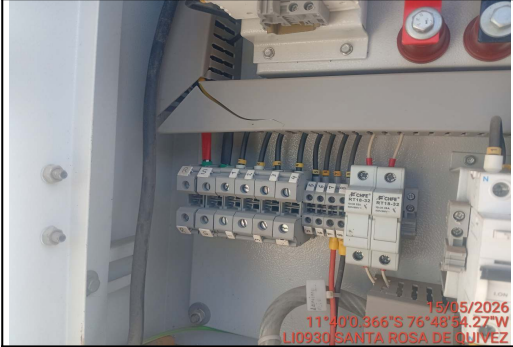
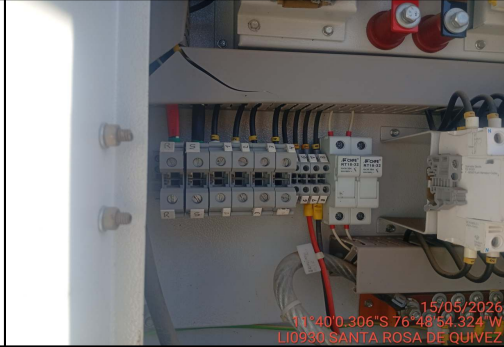
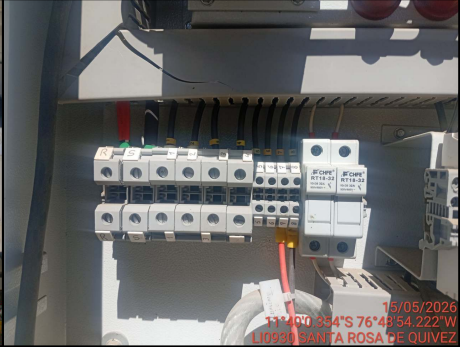
**BORNERAS: DETECCION DE TERMINALES DE CABLES EN TABLERO GENERAL SIN BORNERA**

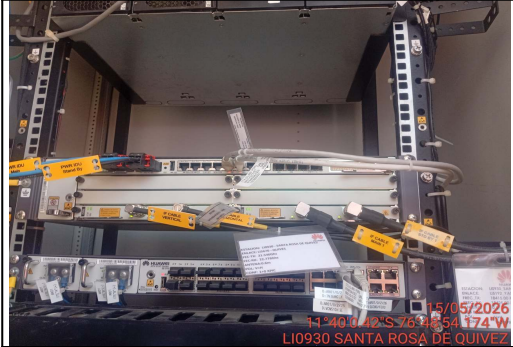
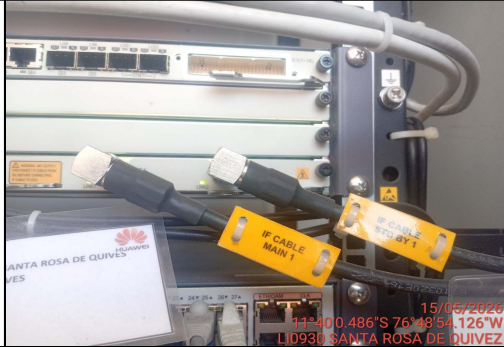
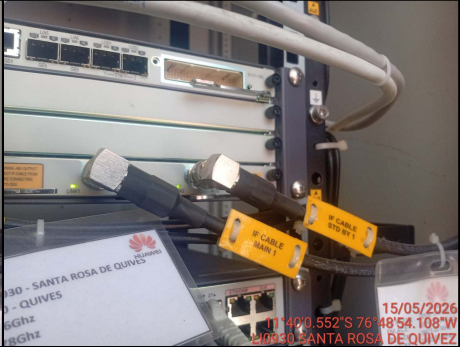
**CONECTORES: DETECCION DE CONECTORES FI EN IDU SIN PROTECCION DE MANGA TERMOCONTRAIBLE**
