## REPORTE FOTOGRÁFICO - Sistema de Climatización A/A

**Nombre de la Estación:** VINAC  
**Nombre de Localidad:** MADEAN  
**Fecha:** 15/05/2026 - 15/05/2026  
**Dirección:** CERRO VIRU RUMI ANEXO VIZCAYAVIÑACAUYOSLIMA  
**ID site:** LI1195  
**CRQ:** CRQ000000067292

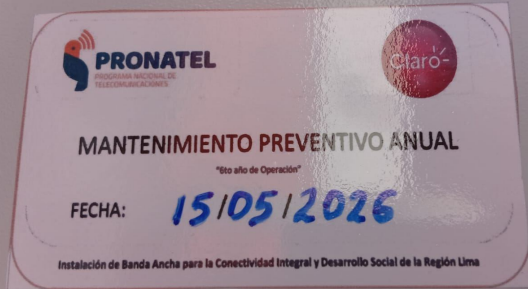
### Sticker Año mantenimiento

15/05/2026  
12°56'59.4"S 75°46'51.87"W  
LI1195 VIÑAC

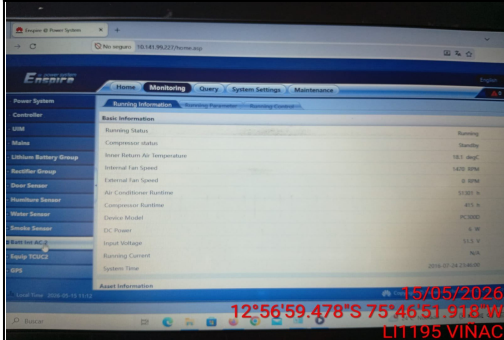
#### ANTES

### VERIFICACION DE PARAMETROS DE OPERACION: TEMPERATURA [°C]

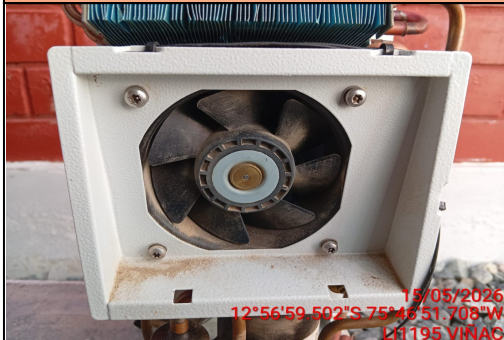
#### ANTES

### LIMPIEZA DE MOTOR DEL CONDENSADOR

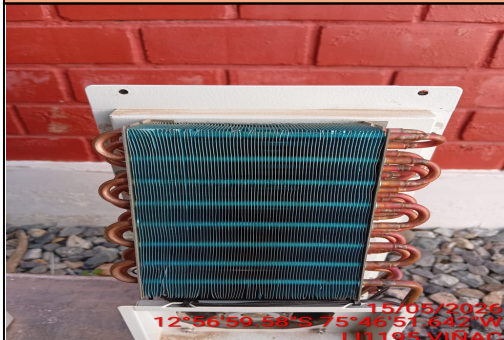
#### ANTES

### LIMPIEZA DE SERPENTIN DEL CONDENSADOR
