## REPORTE FOTOGRÁFICO - Observaciones Internas

**Nombre de la Estacion:** QUIVES  
**Nombre de Localidad:** SANTA ROSA DE QUIVES  
**Fecha:** 18/05/2026 - 18/05/2026  
**Dirección:** CENTRO POBLADO QUIVES  
**ID site:** LI5670  
**CRQ:** CRQ000000070550

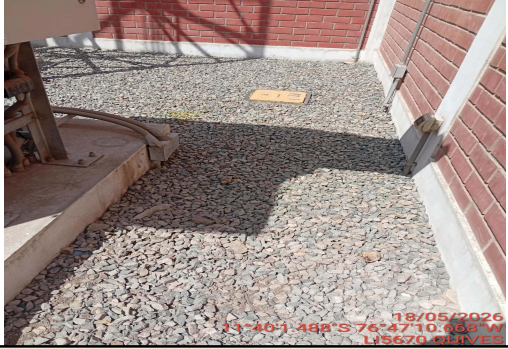
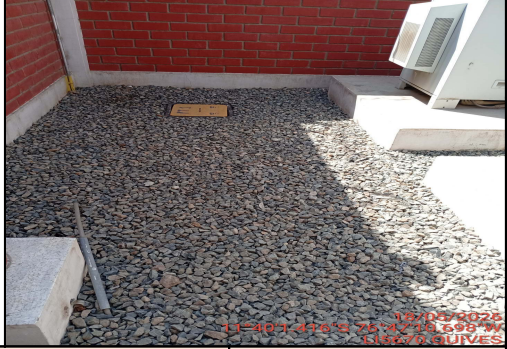
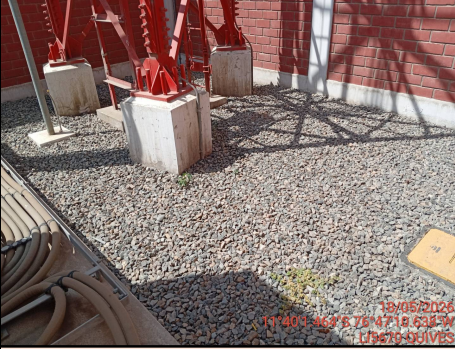
| FOTO 1 | FOTO 2 | FOTO 3 | |

| CONCRETO DESPRENDIDO | | CRITICIDAD | BAJA |

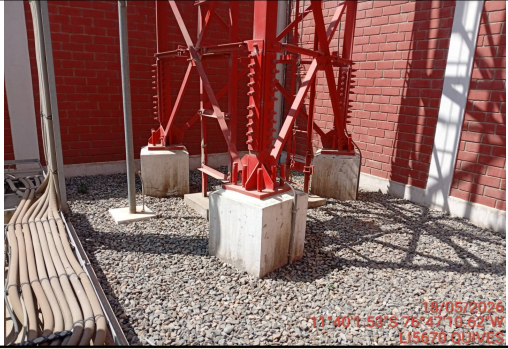
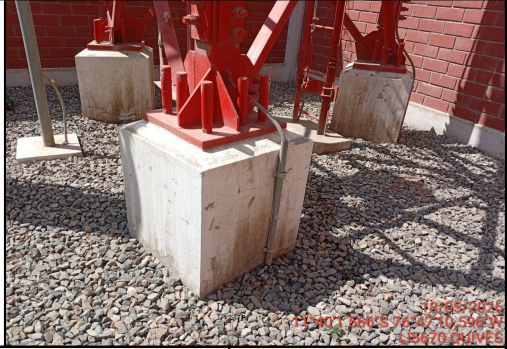
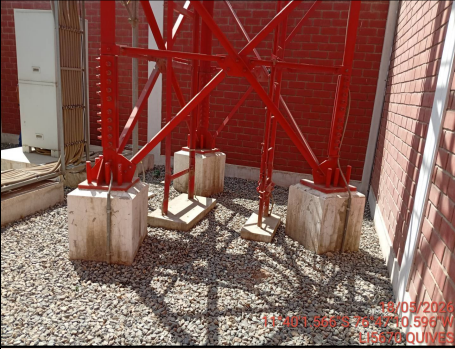
| FOTO 1 | FOTO 2 | FOTO 3 | |

| BASES DE TORRES CON FISURAS | | CRITICIDAD | BAJA |

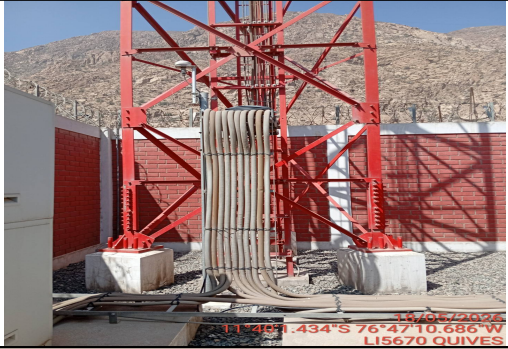
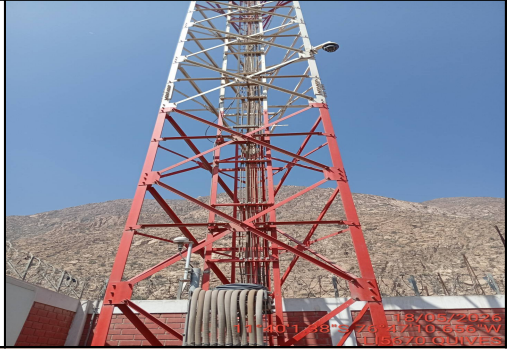
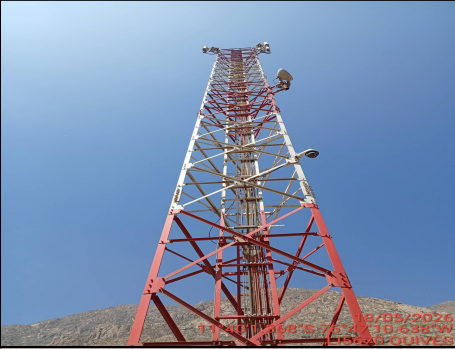
| FOTO 1 | FOTO 2 | FOTO 3 | |

| TORRE OXIDADA | | CRITICIDAD | BAJA |
