## REPORTE FOTOGRÁFICO - SUPERVISION

**Nombre de la Estacion:** JECUAN  
**Nombre de Localidad:** HUARAL  
**Fecha:** 18/05/2026 - 18/05/2026  
**Direccion:** CP JECUAN  
**ID site:** LI4944  
**CRQ:** CRQ000000070160

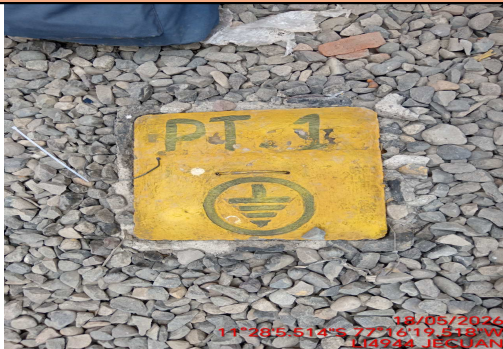
FOTO 1

### TAPAS STAP: PINTADO DE TAPAS SEGUN PLANO SPAT

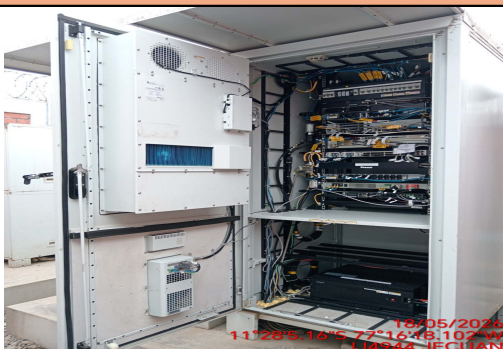
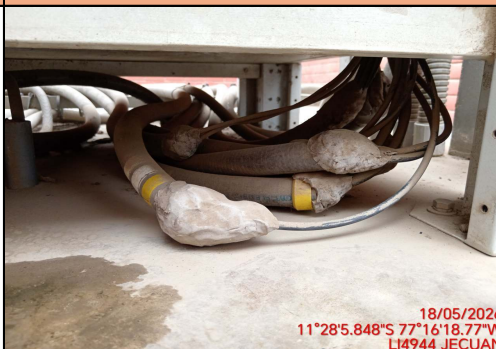
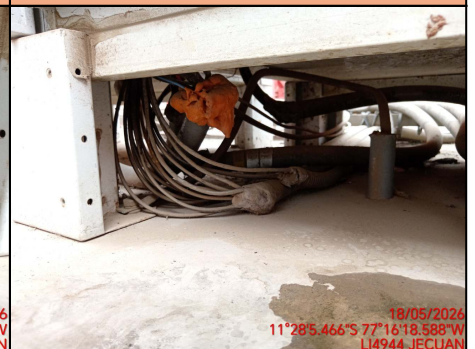
### LIMPIEZA GABINETE: LIMPIEZA DENTRO, PARTE POSTERIOR, PARTE BAJA Y ENTRE LOS GABINETES

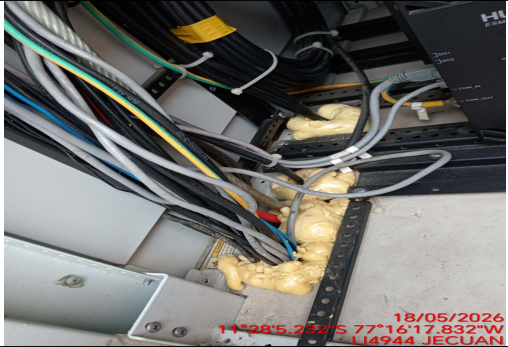
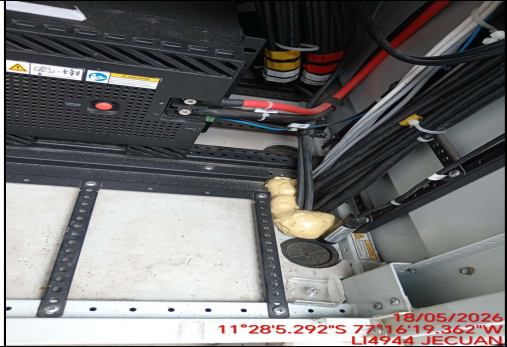
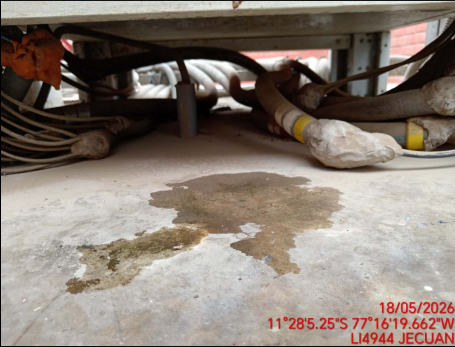
| SELLADO: SELLADO DE EQUIPOS Y DUCTOS POR DONDE INGRESAN LOS CABLES AL GABINETE (CON SIKAFLEX) | | |

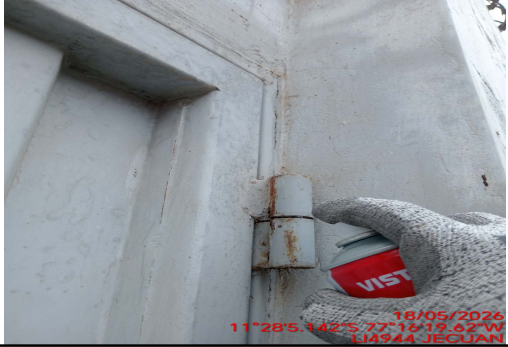
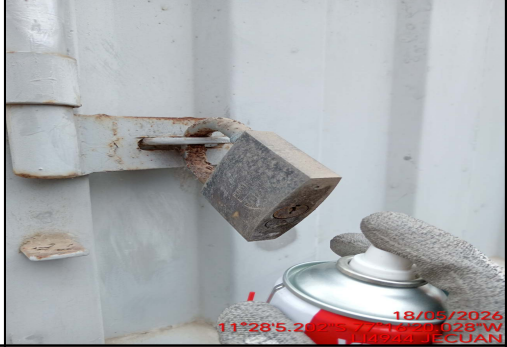
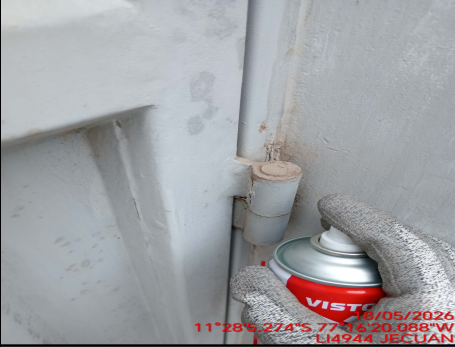
| SELLADO: SELLADO DE EQUIPOS Y DUCTOS POR DONDE INGRESAN LOS CABLES AL GABINETE (CON SIKAFLEX) | | |
|---|---|---|
| ACEITADO: ACEITADO DE PUERTAS Y CANDADOS | | |

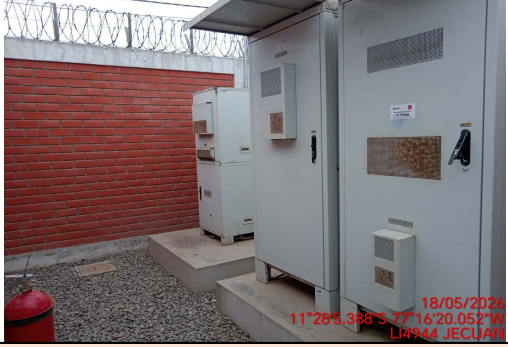
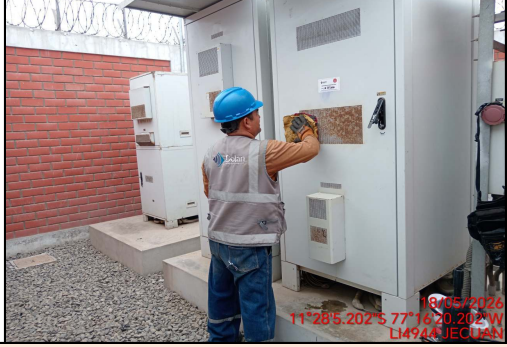
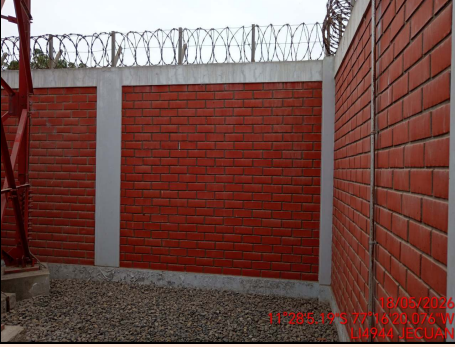
| SELLADO: SELLADO DE EQUIPOS Y DUCTOS POR DONDE INGRESAN LOS CABLES AL GABINETE (CON SIKAFLEX) | | |
|---|---|---|
| LIMPIEZA INTERIOR: LIMPIEZA INTERIOR DEL SITE / DESMALEZADO | | |

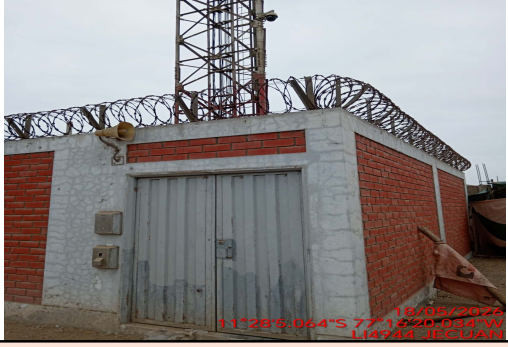
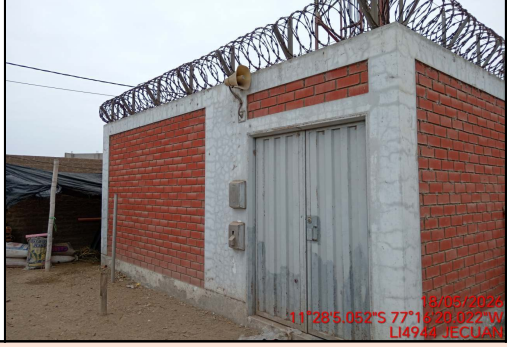
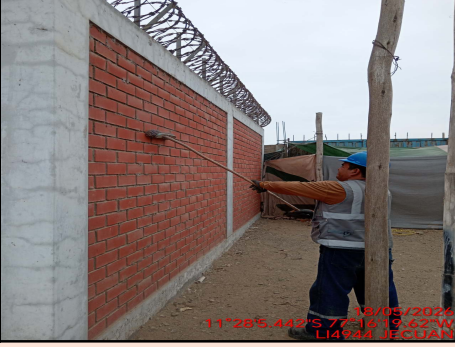
| SELLADO: SELLADO DE EQUIPOS Y DUCTOS POR DONDE INGRESAN LOS CABLES AL GABINETE (CON SIKAFLEX) | | |
|---|---|---|
| LIMPIEZA EXTERIOR: LIMPIEZA EXTERIOR DEL SITE / DESMALEZADO | | |

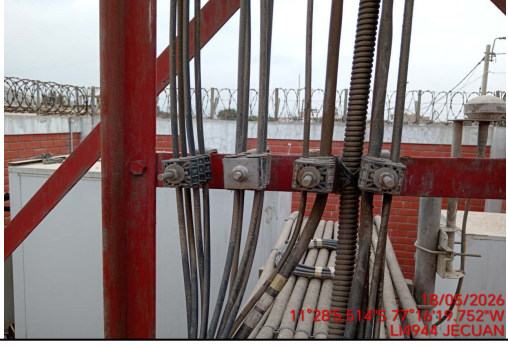
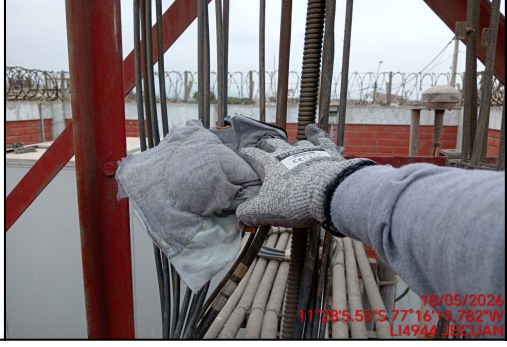
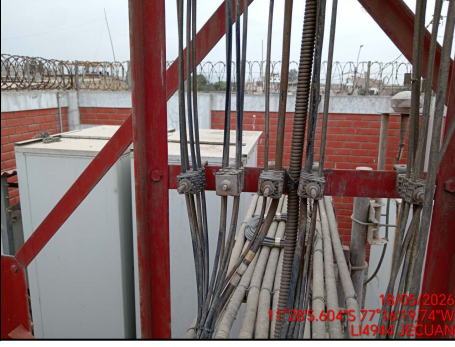
| SELLADO: SELLADO DE EQUIPOS Y DUCTOS POR DONDE INGRESAN LOS CABLES AL GABINETE (CON SIKAFLEX) | | |
|---|---|---|
| CLAMPS: REVISION DE CLAMPS EN CABLES IF, FO Y ENERGIZADO DE RRU's | | |

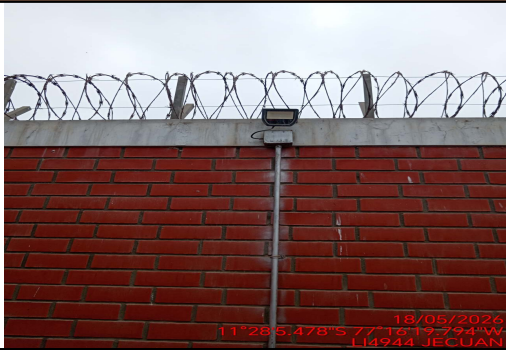
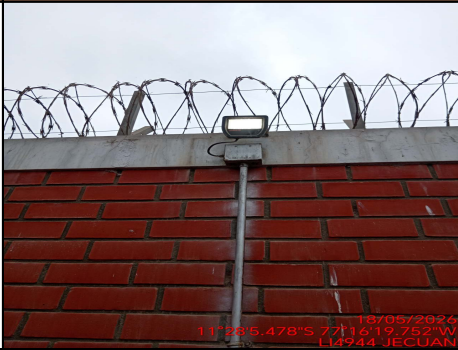
REVISION DEL ESTADO DE LUMINARIA DE EMERGENCIA (LUMINARIA ENCENDIDA Y APAGADA)

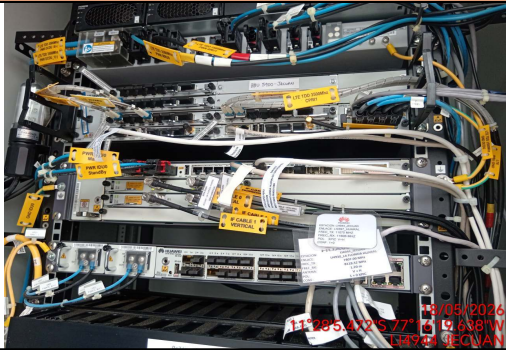
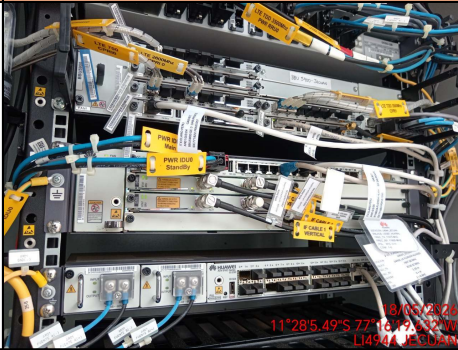
ETIQUETADO DE DATOS, POWER, TIERRA DE IDU Y TIERRA DE BBU CORRECTAMENTE ETIQUETADOS

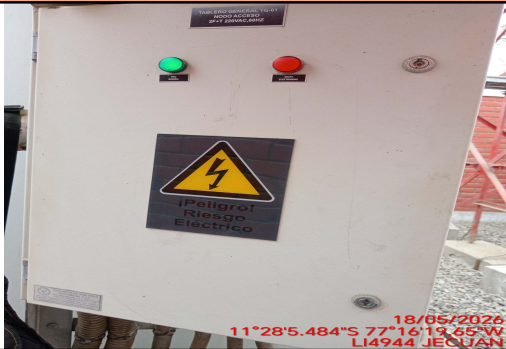
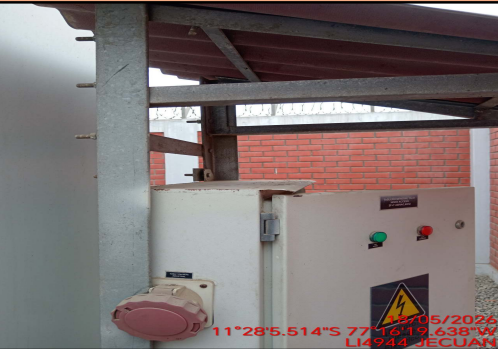
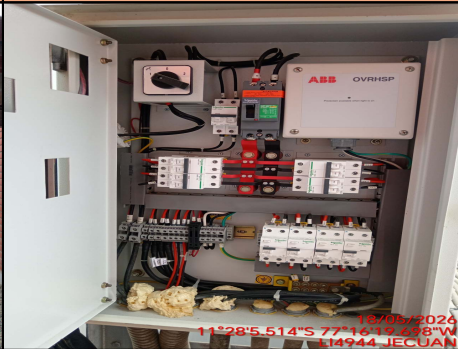
TABLERO PRONATEL: REVISION DEL ESTADO FISICO DE TABLERO (CORROSION / OXIDO)

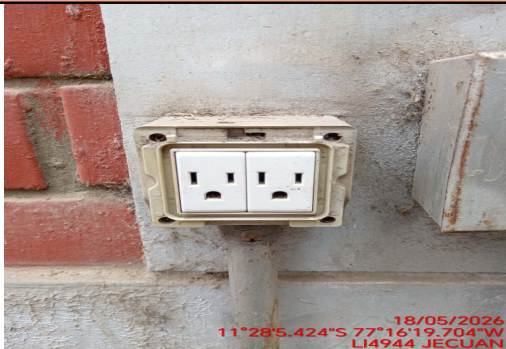
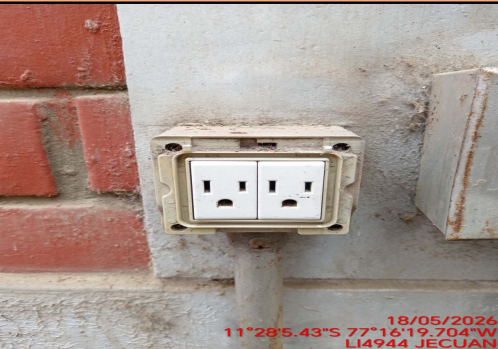
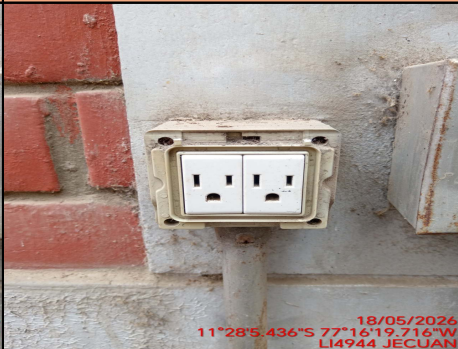
TOMACORRIENTES: REVISION DEL ESTADO FISICO DE TOMACORRIENTES

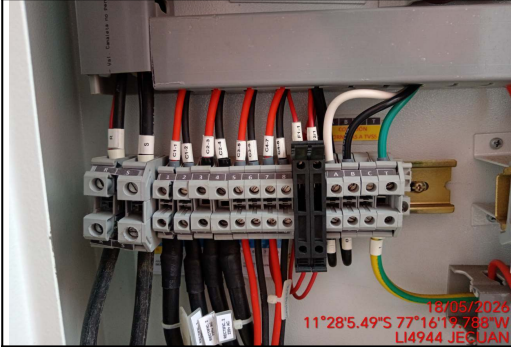
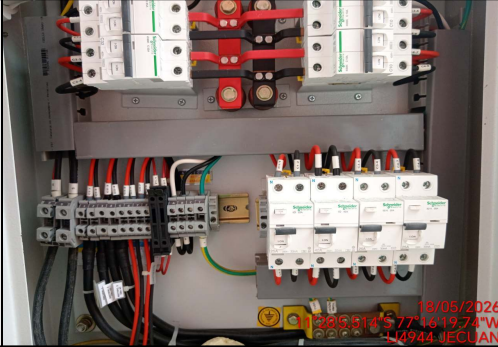
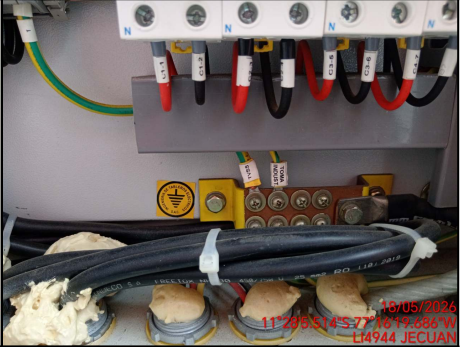
**BORNERAS: DETECCION DE TERMINALES DE CABLES EN TABLERO GENERAL SIN BORNERA**

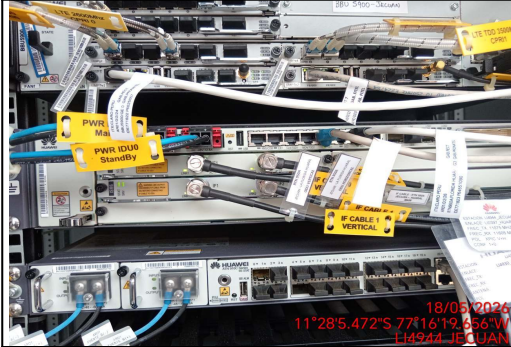
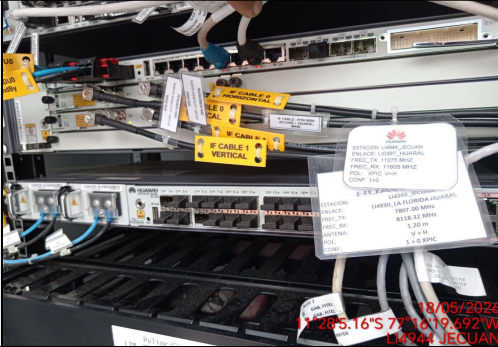
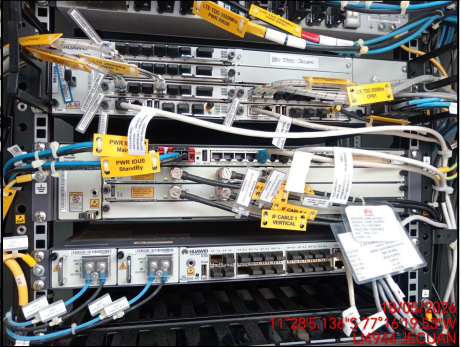
**CONECTORES: DETECCION DE CONECTORES FI EN IDU SIN PROTECCION DE MANGA TERMOCONTRAIBLE**
