## REPORTE FOTOGRÁFICO - Sistema de Seguridad Física Interior

Nombre de la Estación: QUIVES  
Nombre de Localidad: SANTA ROSA DE QUIVES  
Fecha: 18/05/2026 - 18/05/2026  
Dirección: CENTRO POBLADO QUIVES  
ID site: LI5670  
CRQ: CRQ000000070550

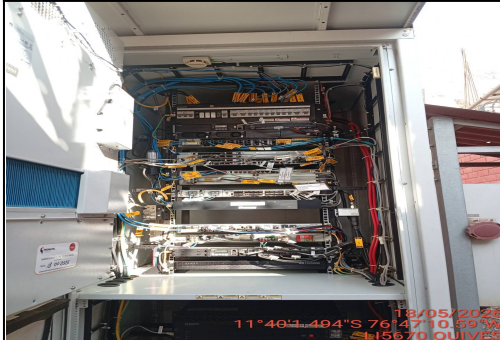
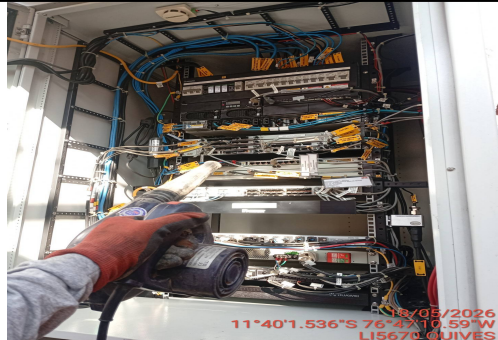
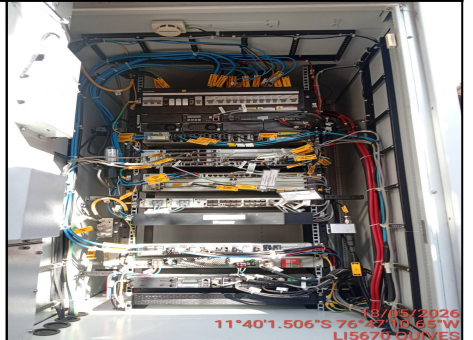
### LIMPIEZA GENERAL DE LOS EQUIPOS DEL SISTEMA

| CHECKLIST - SISTEMA DE SEGURIDAD | | |
|---|---|---|
| Sistema | OK | Limpieza de Componentes y/o equipos en general del Sistema |

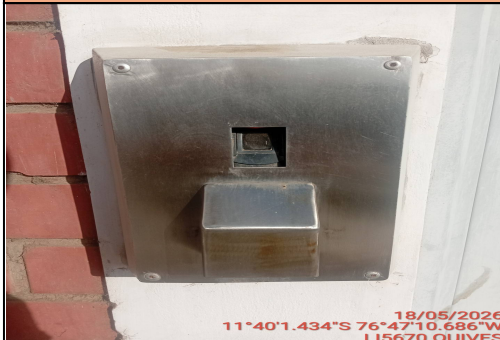
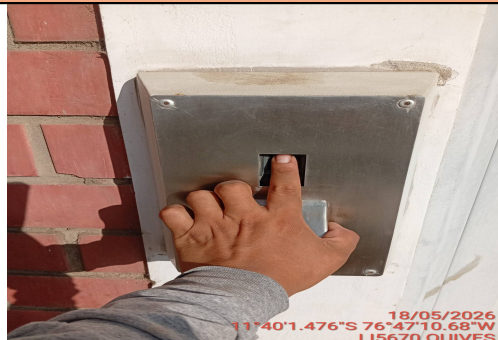
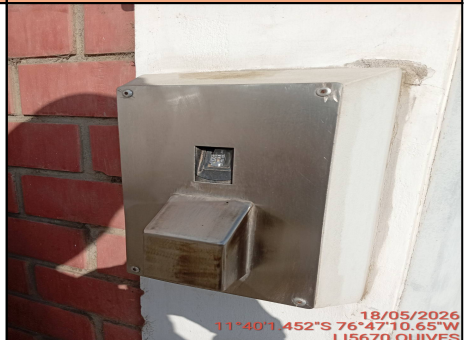
### REVISIÓN DEL BUEN FUNCIONAMIENTO DE LA LECTORA

| CHECKLIST - SISTEMA DE SEGURIDAD | | |
|---|---|---|
| Lector de Huella | OK | Verificar el buen funcionamiento de la lectora |

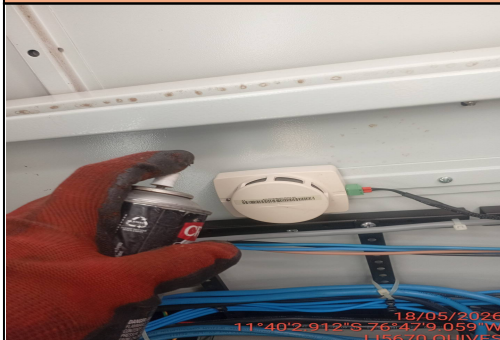
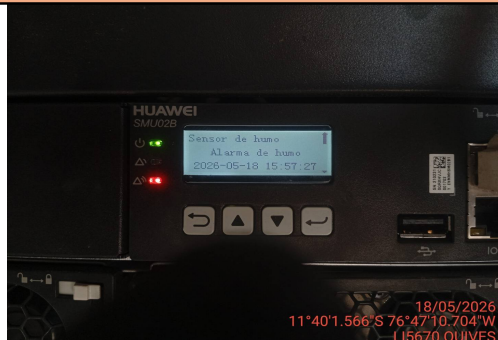
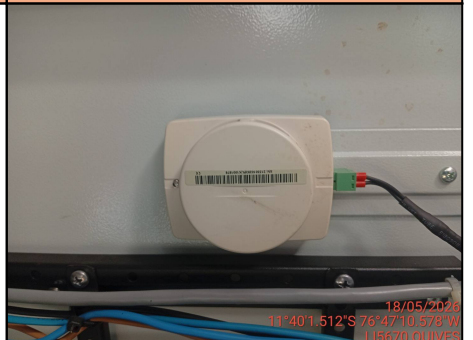
### REVISIÓN DEL FUNCIONAMIENTO DEL SENSOR DE HUMO

| CHECKLIST - SISTEMA DE SEGURIDAD | | |
|---|---|---|
| Sensor de Humo | OK | Revisión estado del sensor de Humo |
| Sensor de Humo | OK | Verificar activación de la sirena y alarma generada en NOC |

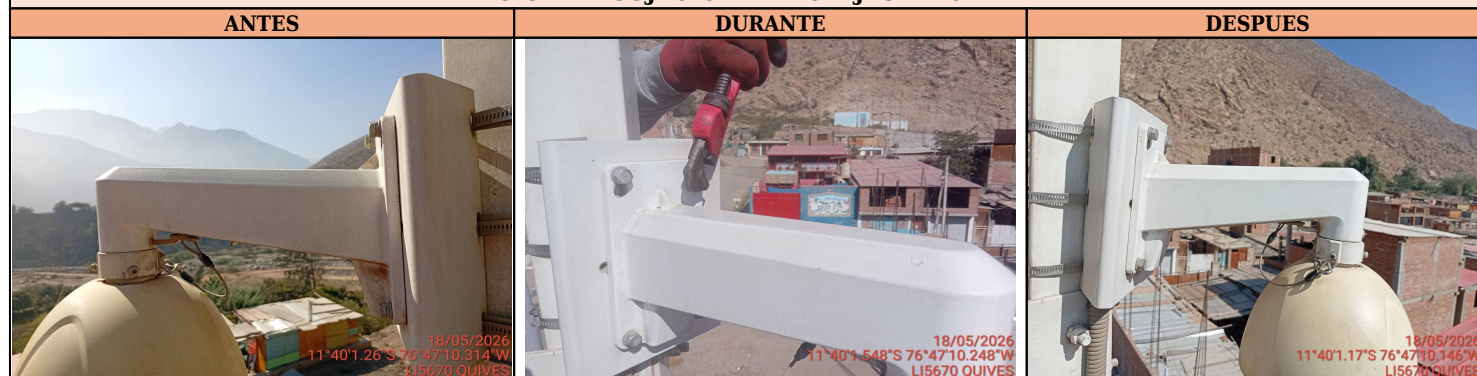
## REVISIÓN DE SUJECCIÓN Y ANCLAJES DE CÁMARA

| CHECKLIST - SISTEMA DE SEGURIDAD | | |
|---|---|---|
| Cámara | OK | Revisión de sujeción y anclajes de la Cámara |

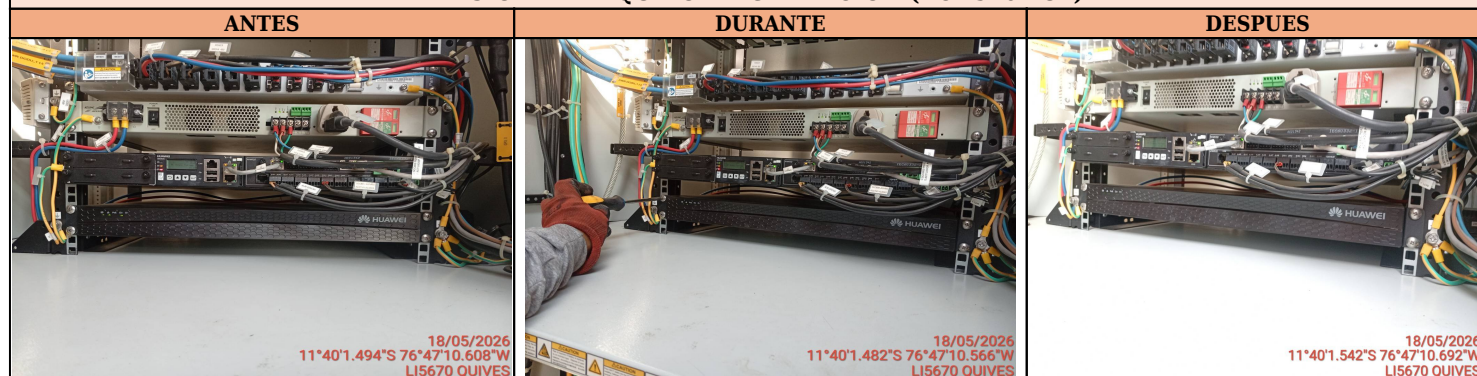
## REVISIÓN DEL EQUIPO DE GRABACIÓN (VCN510 - 8P)

| CHECKLIST - SISTEMA DE SEGURIDAD | | |
|---|---|---|
| Grabador de Video | OK | Verificar grabación local desde el NOC |
