## REPORTE FOTOGRÁFICO - Sistema de Seguridad Física Interior

**Nombre de la Estacion:** OTOPONGO  
**Nombre de Localidad:** PATIVILCA  
**Fecha:** 18/05/2026 - 18/05/2026  
**Dirección:** CERRO OTOPONGO (CORPORACION WONG - AIPSA)  
**ID site:** LI1514  
**CRQ:** CRQ000000070557

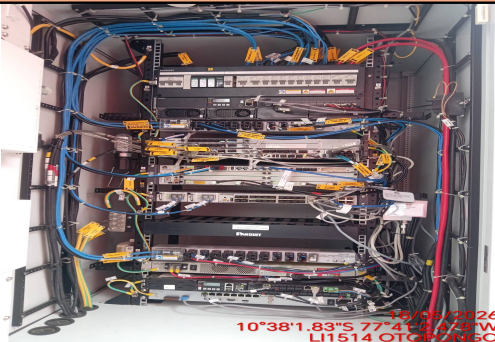
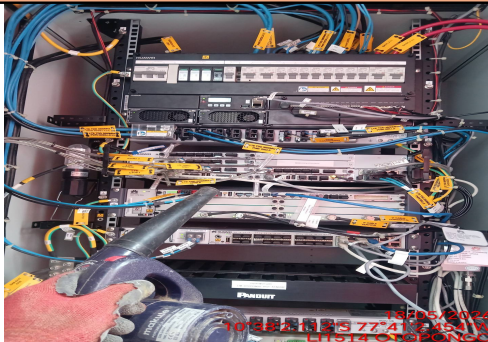
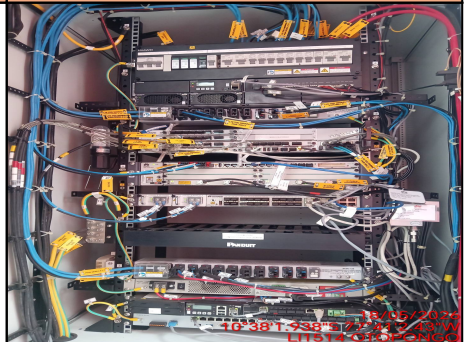
### LIMPIEZA GENERAL DE LOS EQUIPOS DEL SISTEMA

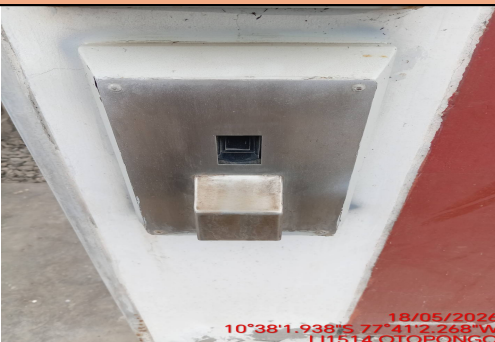
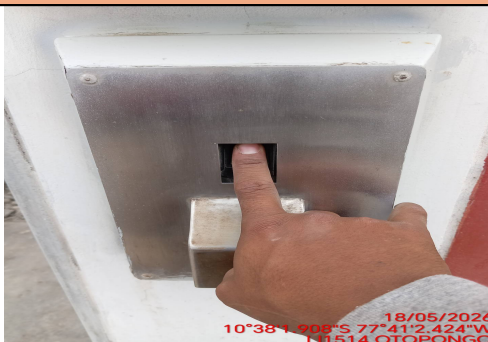
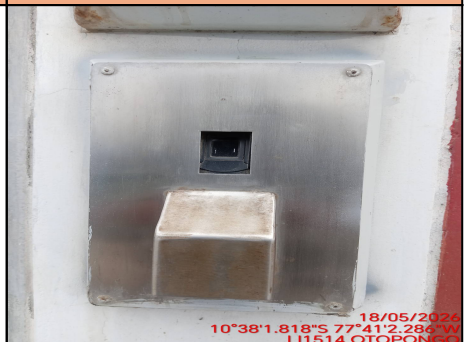
### REVISIÓN DEL BUEN FUNCIONAMIENTO DE LA LECTORA

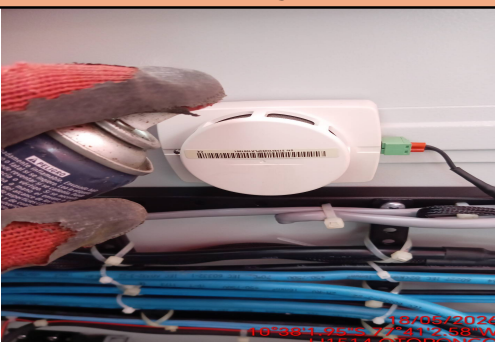
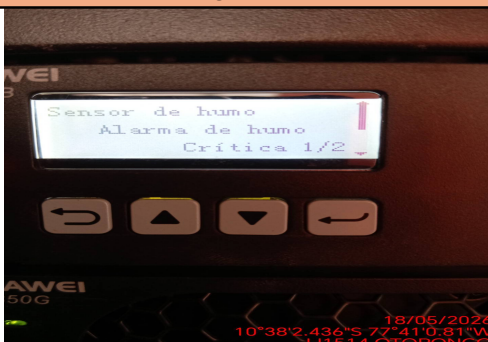
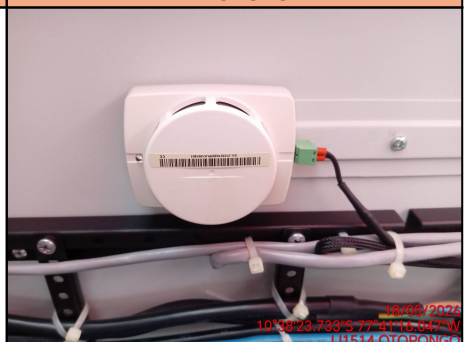
### REVISIÓN DEL FUNCIONAMIENTO DEL SENSOR DE HUMO

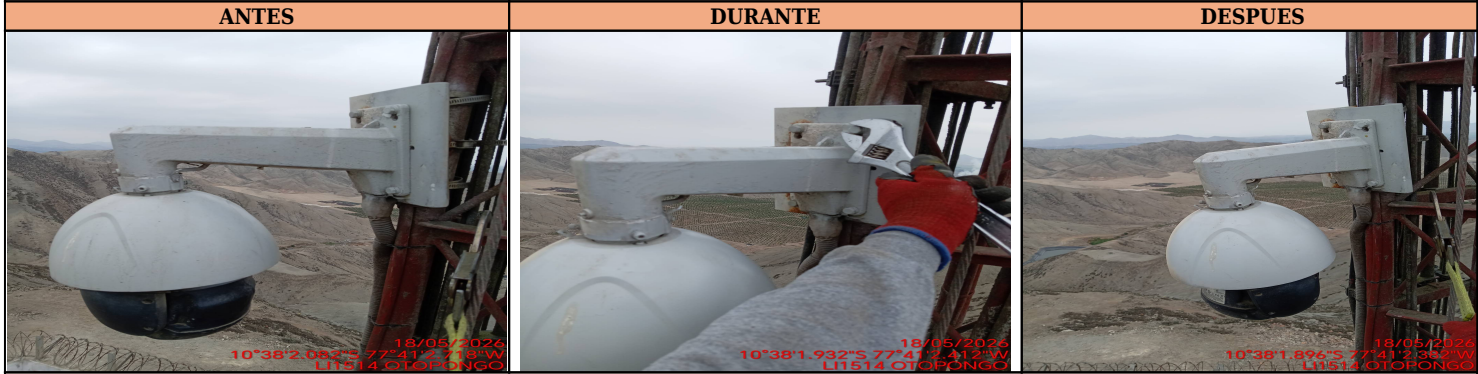
REVISIÓN DE SUJECCIÓN Y ANCLAJES DE CÁMARA

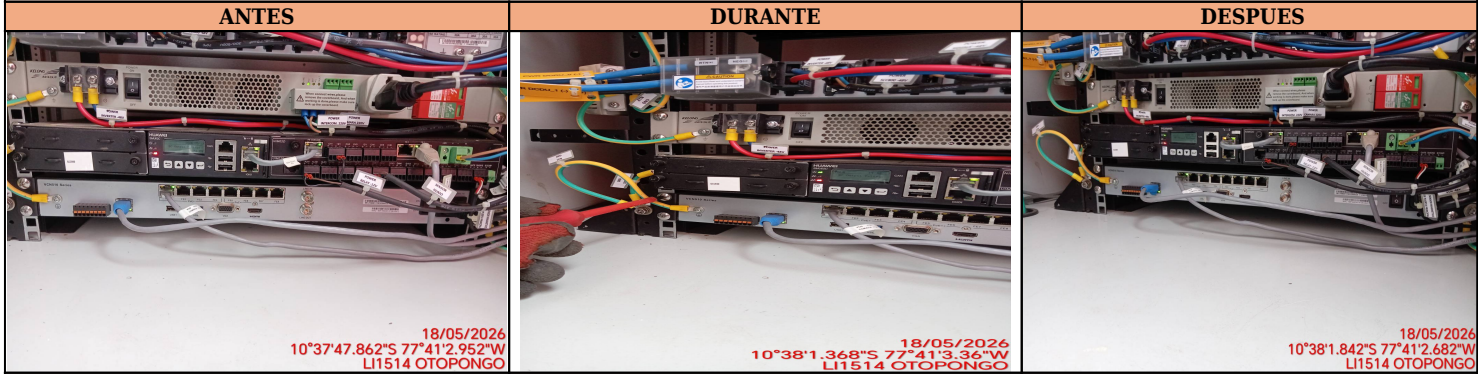
REVISIÓN DEL EQUIPO DE GRABACIÓN (VCN510 - 8P)

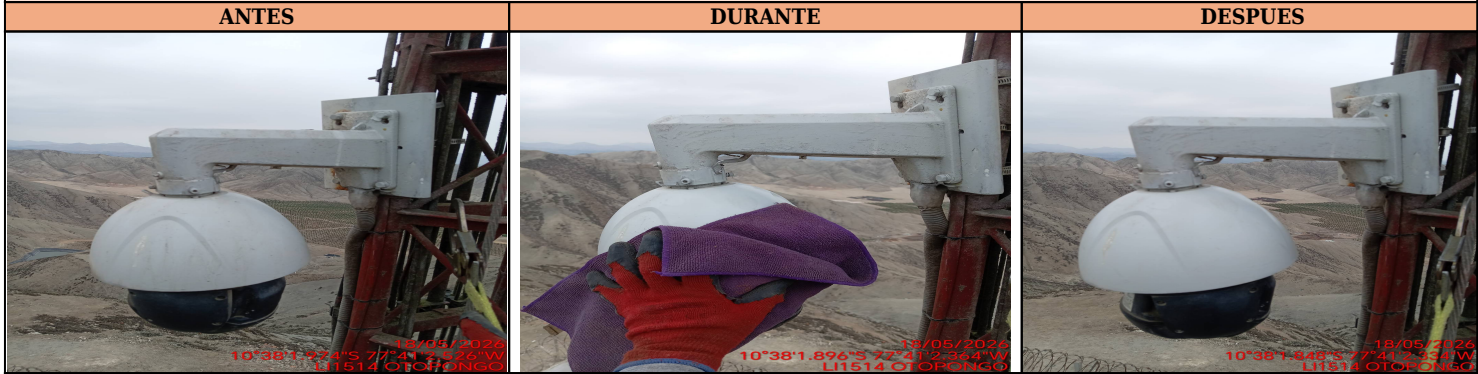
LIMPIEZA CÁMARA DE VIDEO

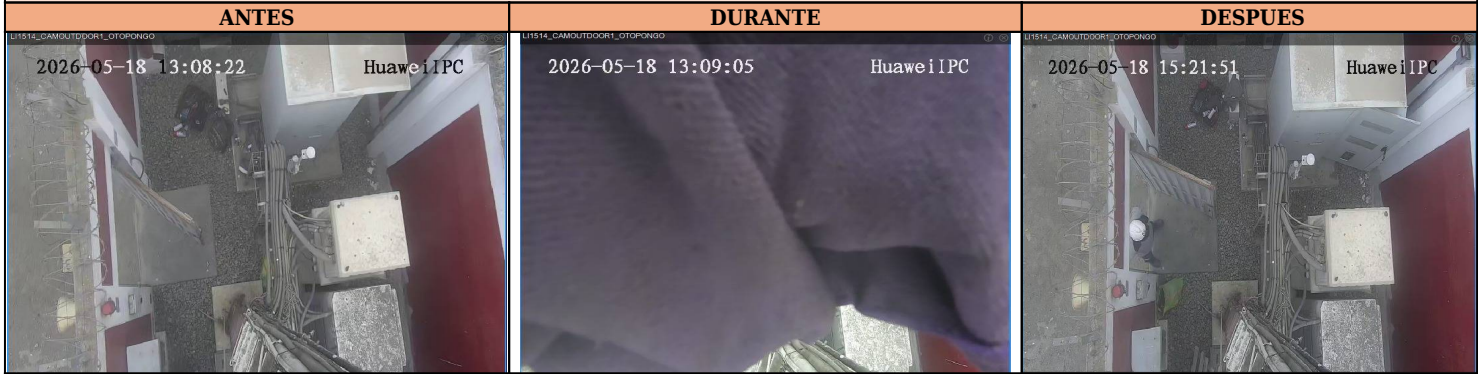
REGISTRO DE CÁMARA AL MOMENTO DE REALIZAR SU LIMPIEZA

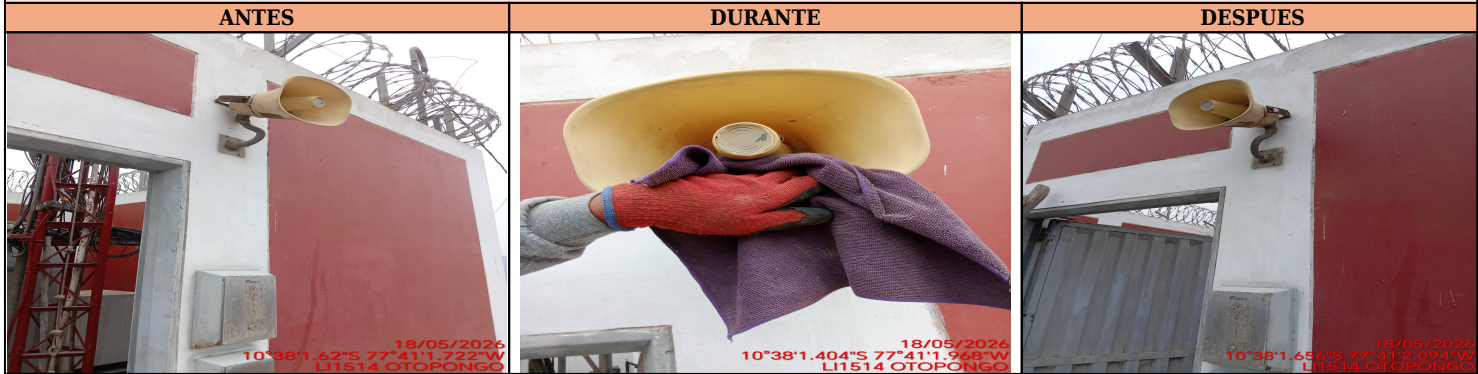
REVISIÓN DEL SISTEMA PERIFONEO
