# REPORTE FOTOGRÁFICO - Sistema Rectificador, Cargador y Banco de Baterías

**Nombre de la Estación:** COLLO  
**Nombre de Localidad:** ARAHUAY  
**Fecha:** 19/05/2026 - 19/05/2026  
**Dirección:** CENTRO POBLADO COLLO  
**ID site:** LI4222  
**CRQ:** CRQ000000070563

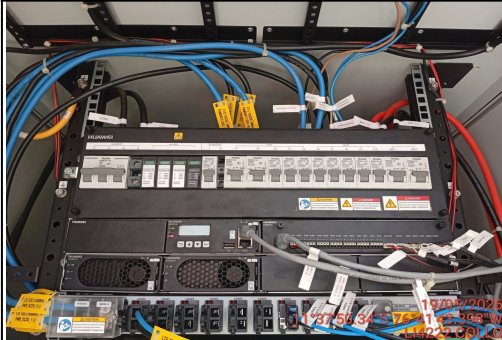
### ANTES

## VERIFICACIÓN DE PARÁMETRO DE OPERACIÓN : VOLTAJE(V)

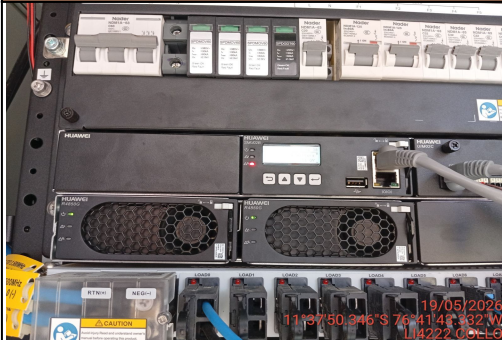
### ANTES

## LIMPIEZA TÉCNICA DE COMPONENTES

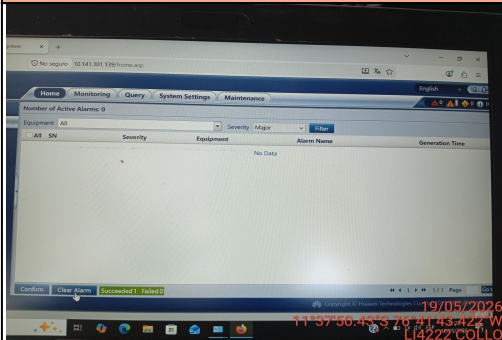
### ANTES

## PRUEBA DE ALARMAS DE BATERIAS
