## REPORTE FOTOGRÁFICO - Sistema de Seguridad Física Interior

Nombre de la Estacion: APURI  
Nombre de Localidad: VIÑAC  
Fecha: 18/05/2026 - 18/05/2026  
Direccion: CP VIÑAC  
ID site: LI5650  
CRQ: CRQ00000070545

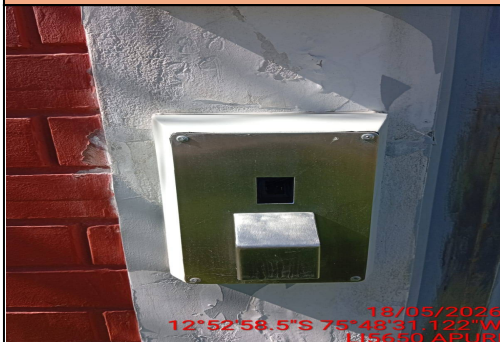
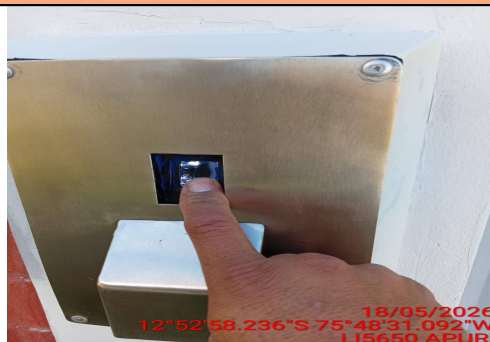
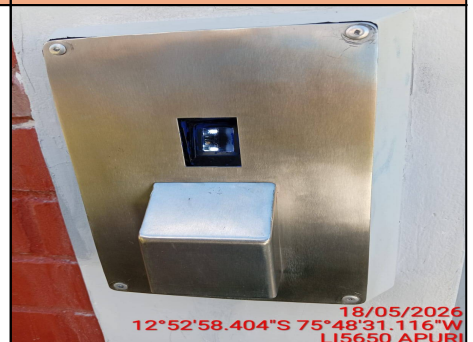
### REVISIÓN DEL BUEN FUNCIONAMIENTO DE LA LECTORA

| CHECKLIST - SISTEMA DE SEGURIDAD | | |
|---|---|---|
| Lector de Huella | OK | Verificar el buen funcionamiento de la lectora |

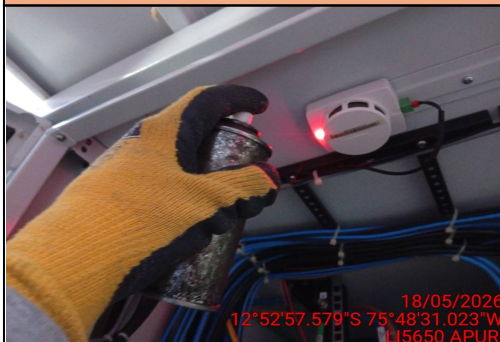
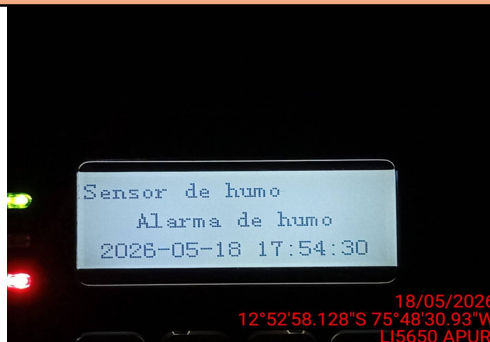
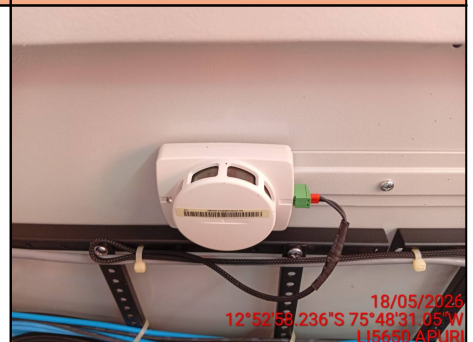
### REVISIÓN DEL FUNCIONAMIENTO DEL SENSOR DE HUMO

| CHECKLIST - SISTEMA DE SEGURIDAD | | |
|---|---|---|
| Sensor de Humo | OK | Revisión estado del sensor de Humo |

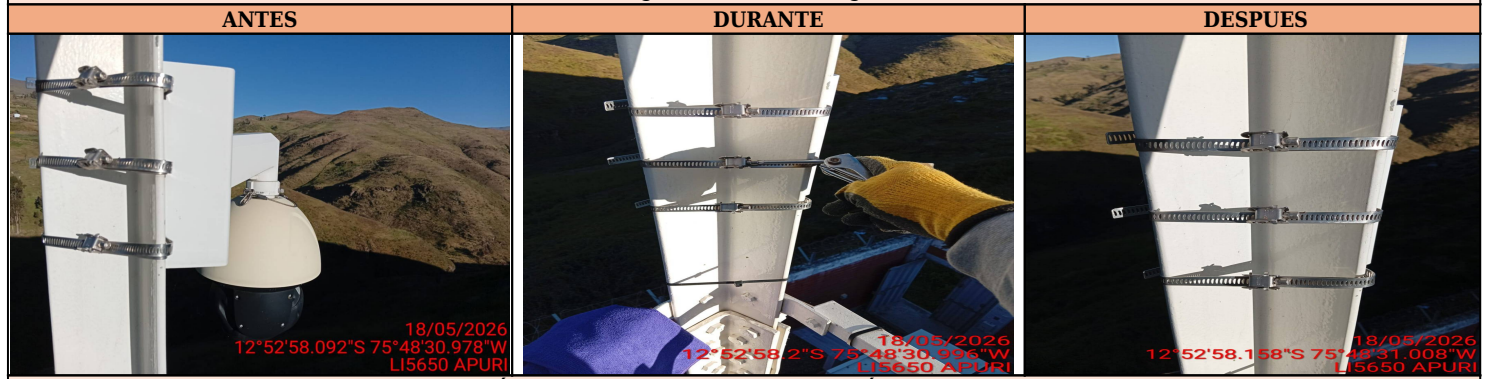
### REVISIÓN DE SUJECCIÓN Y ANCLAJES DE CÁMARA

| CHECKLIST - SISTEMA DE SEGURIDAD | | |
|---|---|---|
| Cámara | OK | Revisión de sujeción y anclajes de la Cámara |

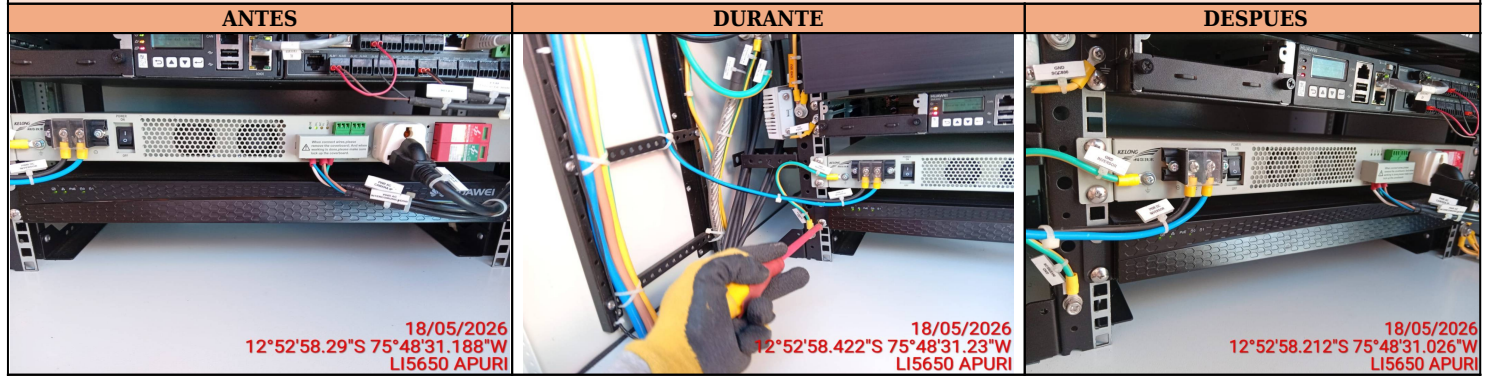
### REVISIÓN DEL EQUIPO DE GRABACIÓN (VCN510 - 8P)

| CHECKLIST - SISTEMA DE SEGURIDAD | | |
|---|---|---|
| Grabador de Video | OK | Verificar grabación local desde el NOC |
