## REPORTE FOTOGRÁFICO - Localidad del Acta de Conformidad

**Nombre de la Estacion:** PAMPAS SAN JOSE  
**Nombre de Localidad:** PATIVILCA  
**Fecha:** 19/05/2026 - 19/05/2026  
**Direccion:** Centro Poblado PAMPAS SAN JOSE  
**ID site:** 1502030011  
**CRQ:** CRQ000000070555

| FORMATO DE MANTENIMIENTO PREVENTIVO PROGRAMADO | |

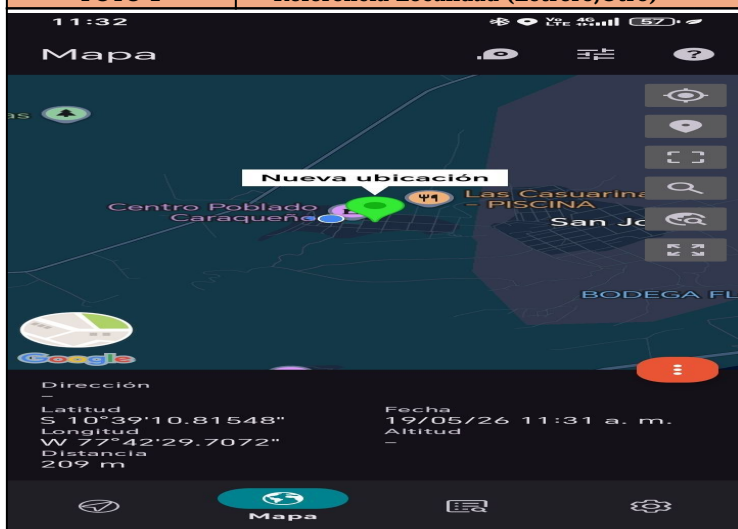
FOTO 1

Referencia Localidad (Letrero,Otro)

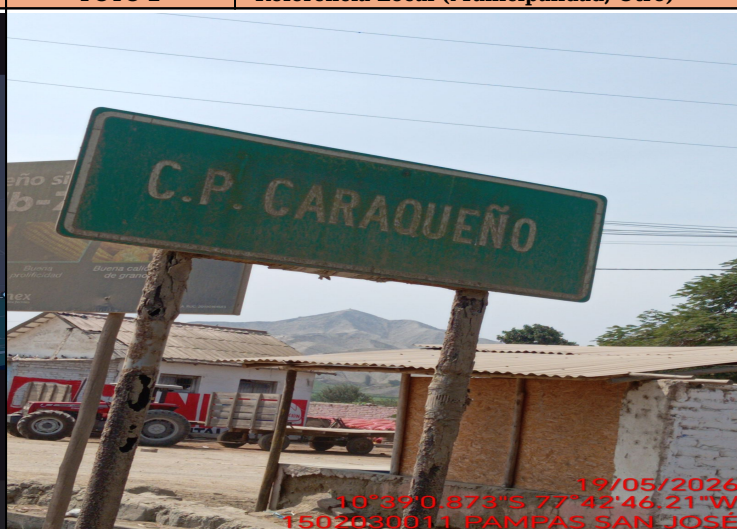
FOTO 2

Referencia Local (Municipalidad, Otro)

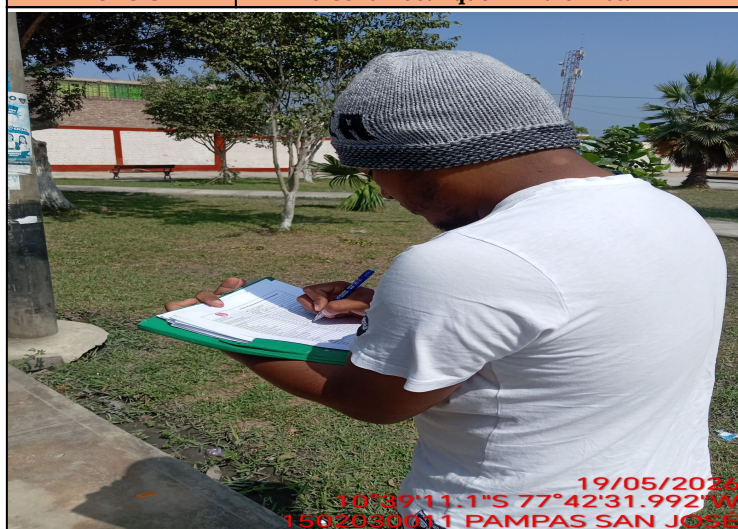
FOTO 3

Persona Local que firma el Acta
