# REPORTE FOTOGRÁFICO - Sistema de Obras Civiles / Seguridad Exterior

Nombre de la Estacion: APURI  
Nombre de Localidad: VIÑAC  
Fecha: 18/05/2026 - 18/05/2026  
Direccion: CP VIÑAC  
ID site: LI5650  
CRQ: CRQ000000070545

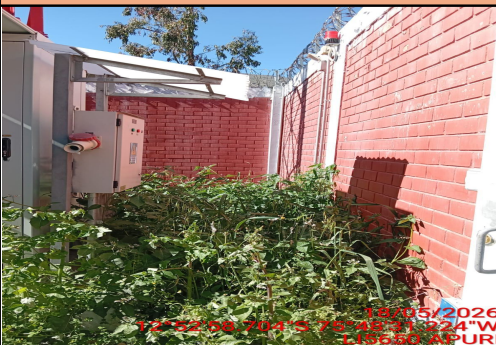
### ANTES

## REVISION DEL ESTADO DE COLUMNAS Y VIGAS

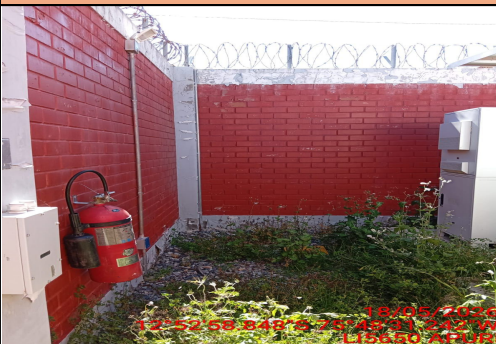
### ANTES

## REVISION DEL ESTADO DEL CERCO PERIMETRICO

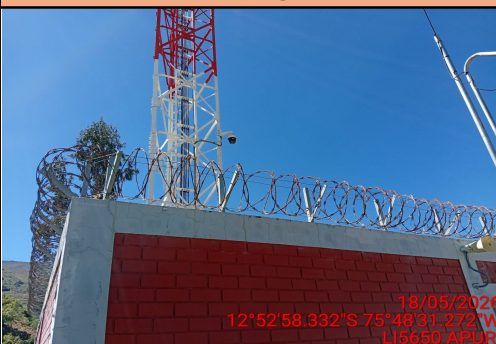
### ANTES

## REVISION DEL ESTADO DE LA CONCERTINA
