## REPORTE FOTOGRÁFICO - Sistema de Seguridad Física Interior

Nombre de la Estacion: CAUJUL\_FITEL  
Nombre de Localidad: CAUJUL  
Fecha: 19/05/2026 - 19/05/2026  
Direccion: CENTRO POBLADO CAUJUL  
ID site: LI5474  
CRQ: CRQ000000070262

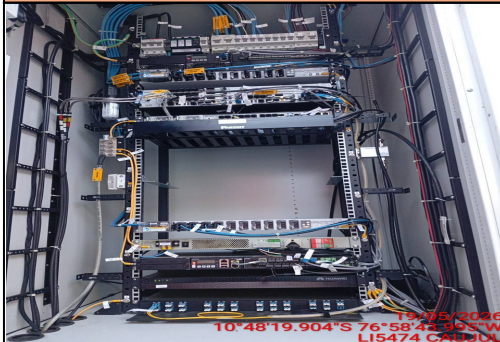
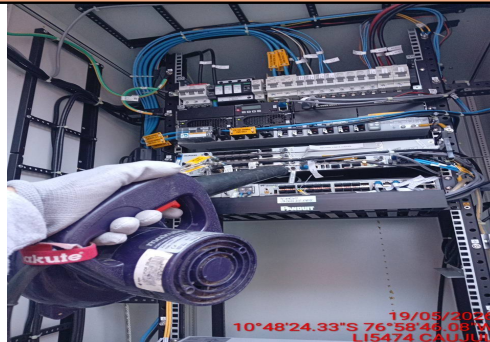
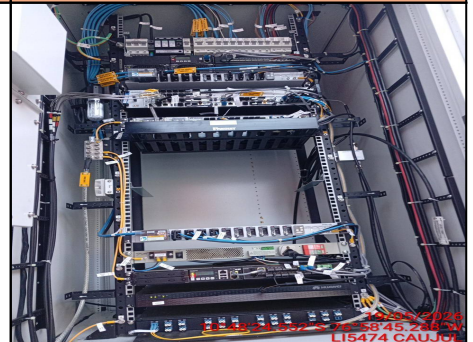
### LIMPIEZA GENERAL DE LOS EQUIPOS DEL SISTEMA

| CHECKLIST - SISTEMA DE SEGURIDAD | | |
|---|---|---|
| Sistema | OK | Limpieza de Componentes y/o equipos en general del Sistema |

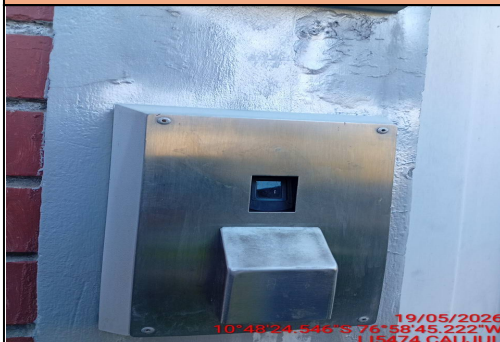
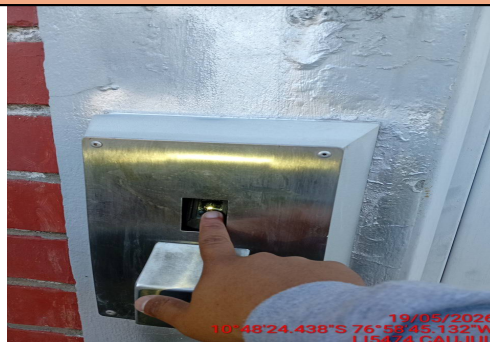
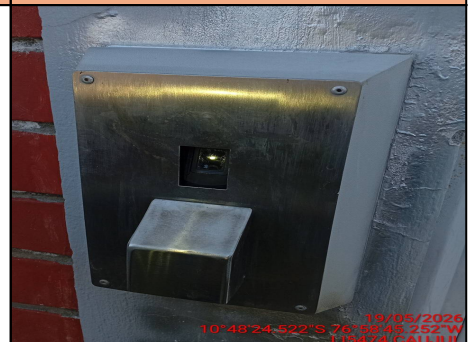
### REVISIÓN DEL BUEN FUNCIONAMIENTO DE LA LECTORA

| CHECKLIST - SISTEMA DE SEGURIDAD | | |
|---|---|---|
| Lector de Huella | OK | Verificar el buen funcionamiento de la lectora |

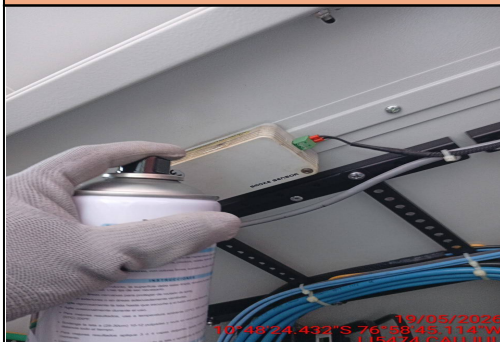
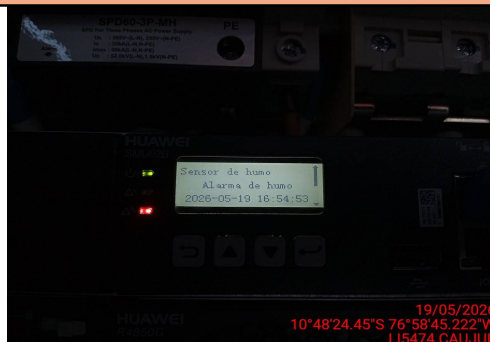
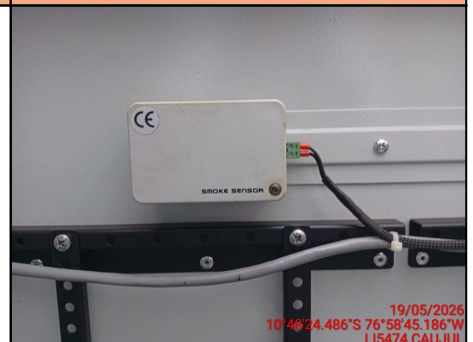
### REVISIÓN DEL FUNCIONAMIENTO DEL SENSOR DE HUMO

| CHECKLIST - SISTEMA DE SEGURIDAD | | |
|---|---|---|
| Sensor de Humo | OK | Revisión estado del sensor de Humo |

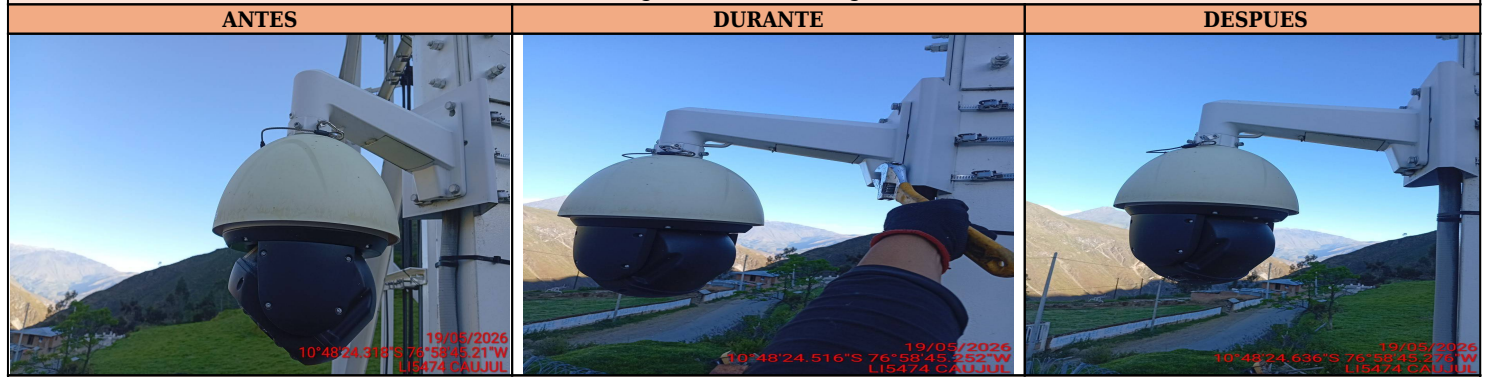
### REVISIÓN DE SUJECCIÓN Y ANCLAJES DE CÁMARA

| CHECKLIST - SISTEMA DE SEGURIDAD | | |
|---|---|---|
| Cámara | OK | Revisión de sujeción y anclajes de la Cámara |

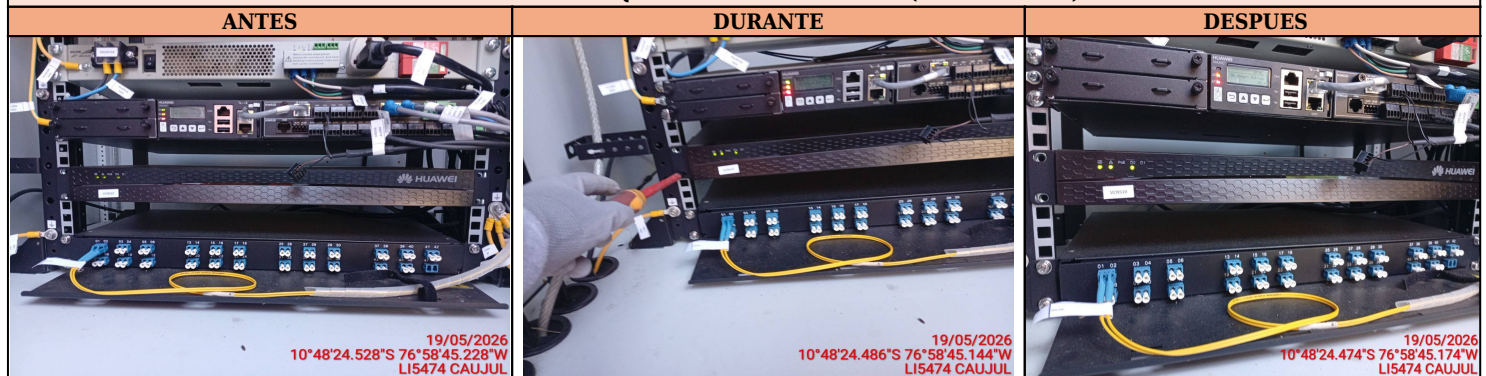
### REVISIÓN DEL EQUIPO DE GRABACIÓN (VCN510 - 8P)

| CHECKLIST - SISTEMA DE SEGURIDAD | | |
|---|---|---|
| Grabador de Video | OK | Verificar grabación local desde el NOC |

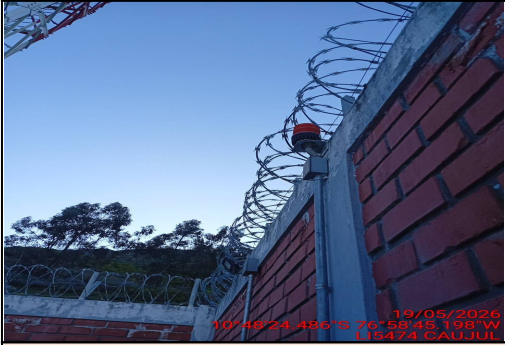
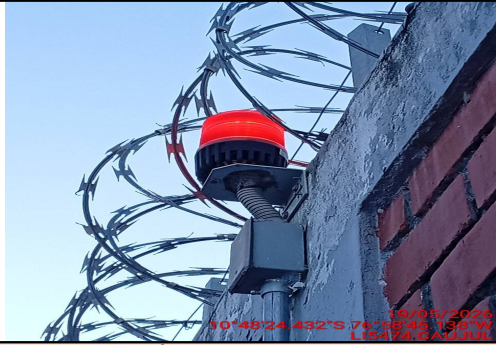
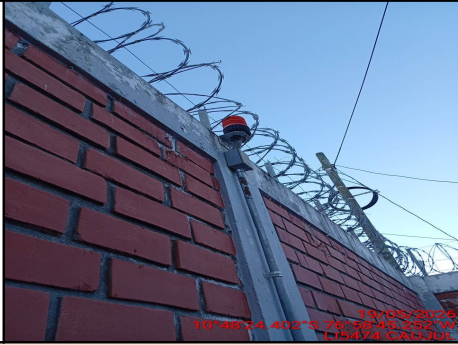
| CHECKLIST - SISTEMA DE SEGURIDAD | | |
|---|---|---|
| Sensor de Humo | OK | Verificar activación de la sirena y alarma generada en NOC |

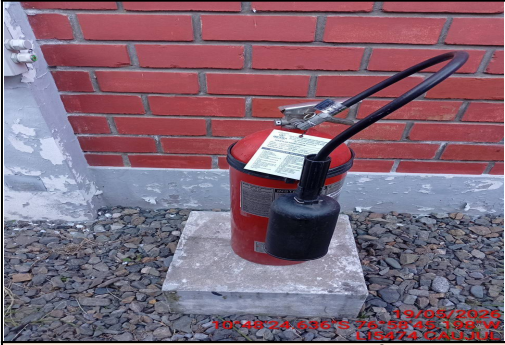
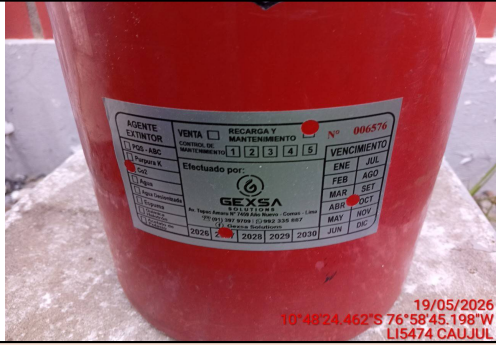
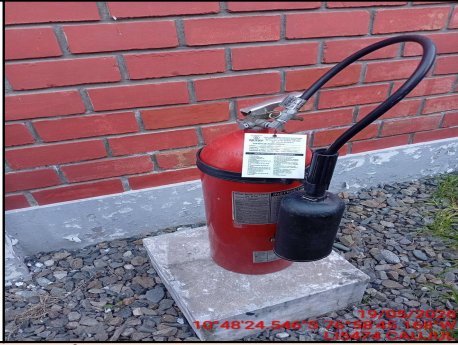
| CHECKLIST - SISTEMA DE SEGURIDAD | | |
|---|---|---|
| Extintor | OK | Verificar estado y Fecha de caducidad del Extintor |

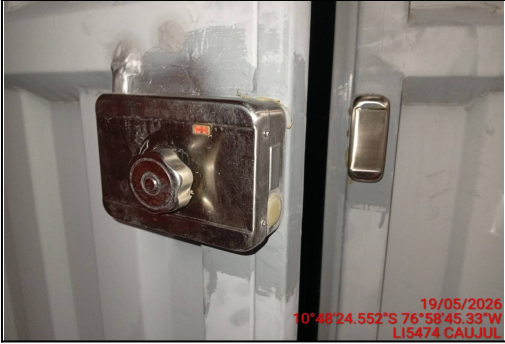
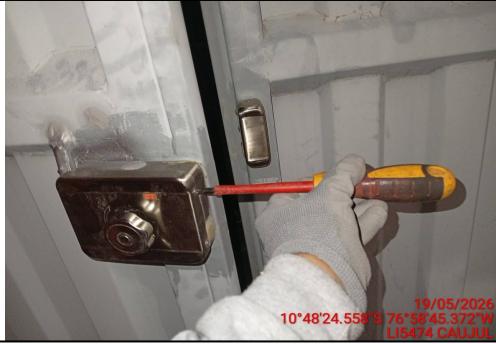
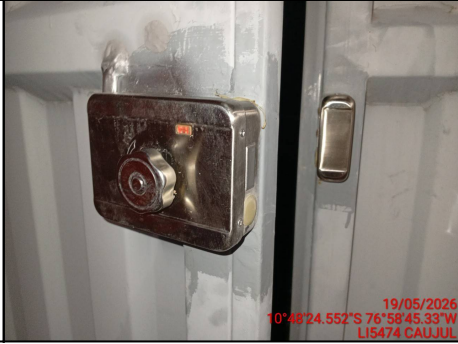
| CHECKLIST - SISTEMA DE SEGURIDAD | | |
|---|---|---|
| Chapa Eléctrica | OK | Verificar Apertura de puerta (remoto y presencial) |
