## REPORTE FOTOGRÁFICO - SUPERVISION

Nombre de la Estacion: NAVAN  
Nombre de Localidad: NAVAN  
Fecha: 20/05/2026 - 20/05/2026  
Direccion: CENTRO POBLADO NAVAN  
ID site: LI5553  
CRQ: CRQ000000070569

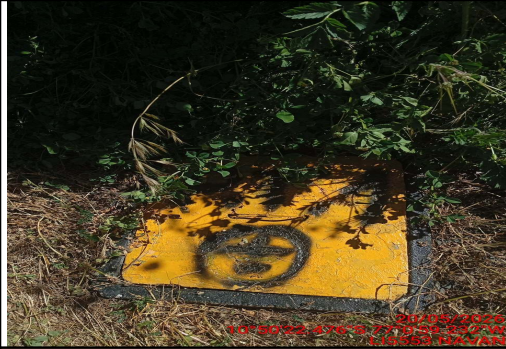
FOTO 1

### TAPAS STAP: PINTADO DE TAPAS SEGUN PLANO SPAT

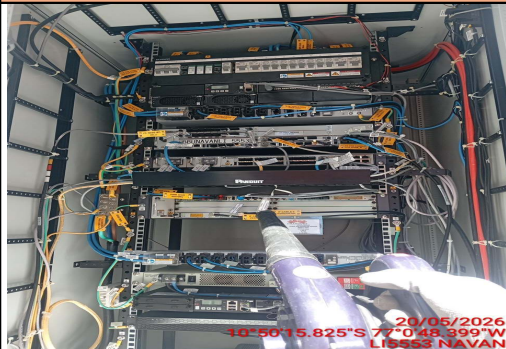
FOTO 1

### LIMPIEZA GABINETE: LIMPIEZA DENTRO, PARTE POSTERIOR, PARTE BAJA Y ENTRE LOS GABINETES

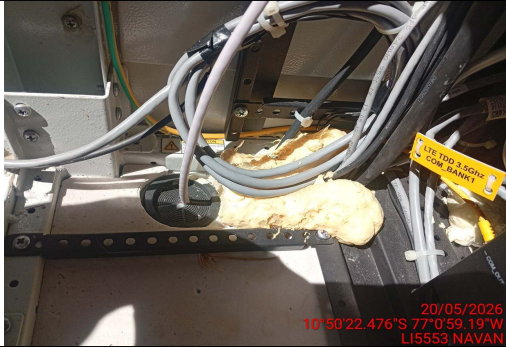
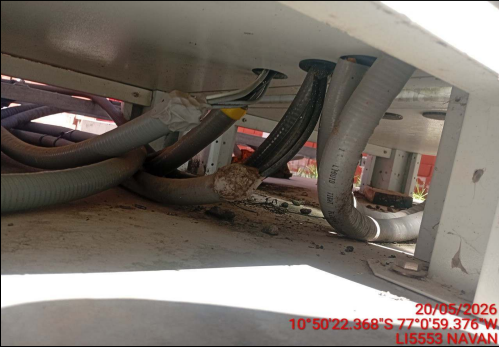
| SELLADO: SELLADO DE EQUIPOS Y DUCTOS POR DONDE INGRESAN LOS CABLES AL GABINETE (CON SIKAFLEX) | | |

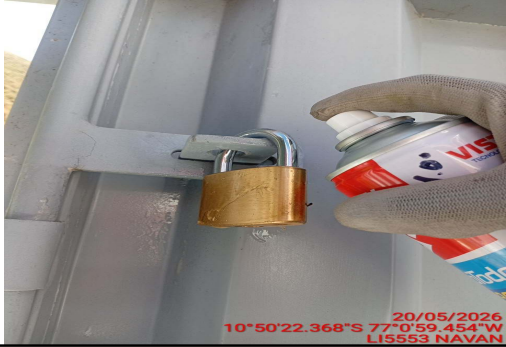
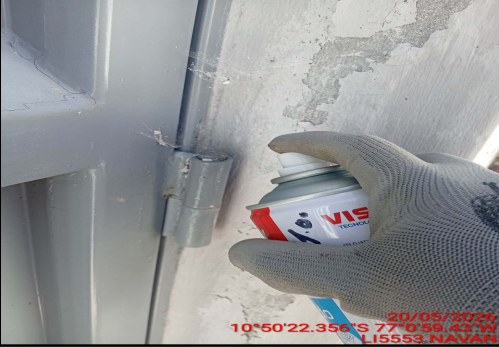
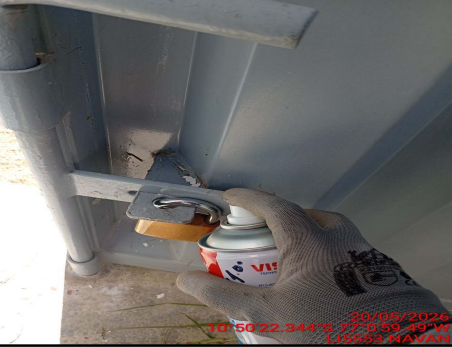
| SELLADO: SELLADO DE EQUIPOS Y DUCTOS POR DONDE INGRESAN LOS CABLES AL GABINETE (CON SIKAFLEX) | | |
|---|---|---|
| ACEITADO: ACEITADO DE PUERTAS Y CANDADOS | | |

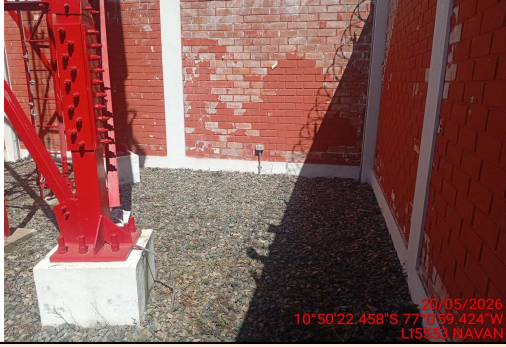
| SELLADO: SELLADO DE EQUIPOS Y DUCTOS POR DONDE INGRESAN LOS CABLES AL GABINETE (CON SIKAFLEX) | | |
|---|---|---|
| LIMPIEZA INTERIOR: LIMPIEZA INTERIOR DEL SITE / DESMALEZADO | | |

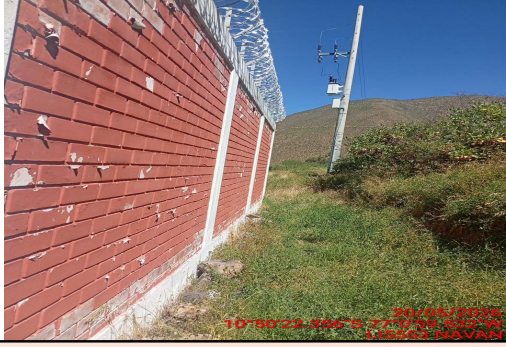
| SELLADO: SELLADO DE EQUIPOS Y DUCTOS POR DONDE INGRESAN LOS CABLES AL GABINETE (CON SIKAFLEX) | | |
|---|---|---|
| LIMPIEZA EXTERIOR: LIMPIEZA EXTERIOR DEL SITE / DESMALEZADO | | |

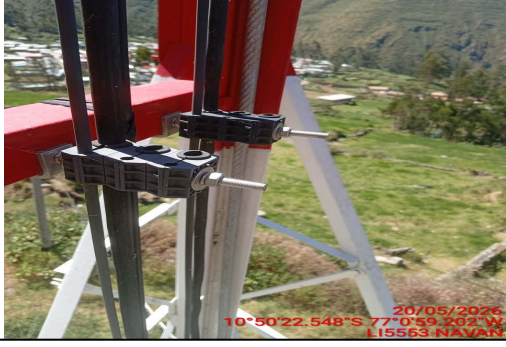
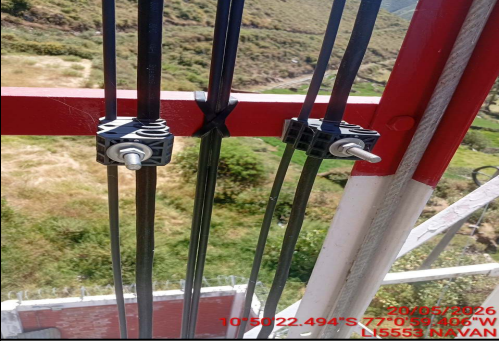
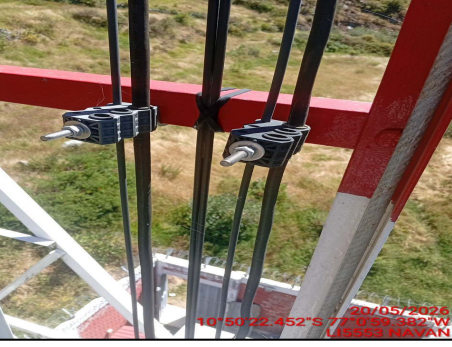
| SELLADO: SELLADO DE EQUIPOS Y DUCTOS POR DONDE INGRESAN LOS CABLES AL GABINETE (CON SIKAFLEX) | | |
|---|---|---|
| CLAMPS: REVISION DE CLAMPS EN CABLES IF, FO Y ENERGIZADO DE RRU's | | |

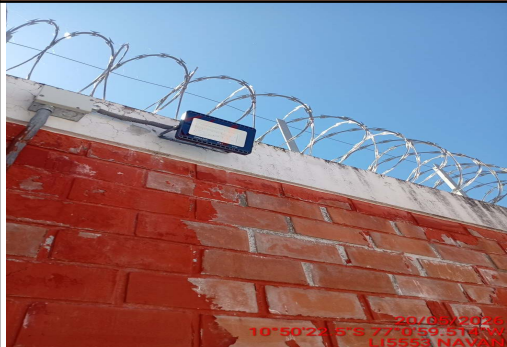
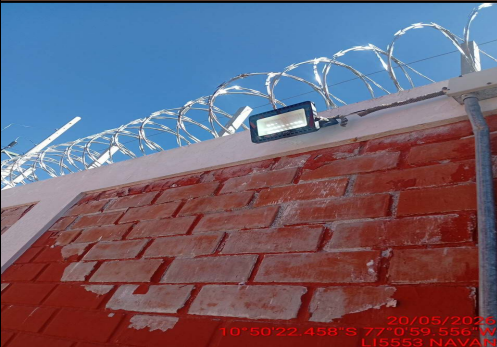
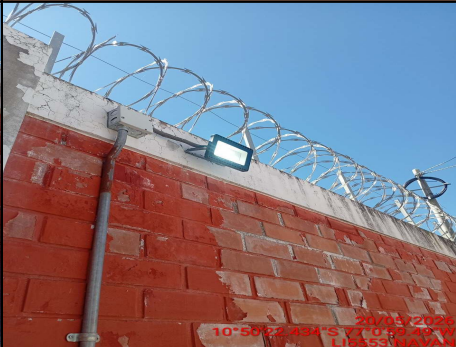
REVISION DEL ESTADO DE LUMINARIA DE EMERGENCIA (LUMINARIA ENCENDIDA Y APAGADA)

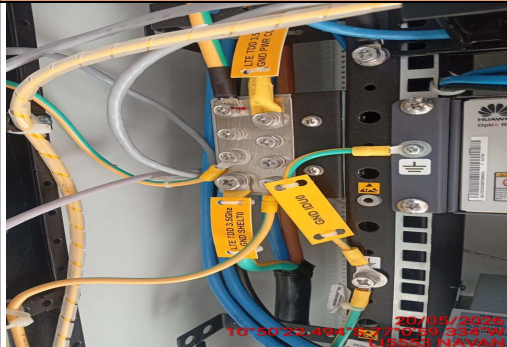
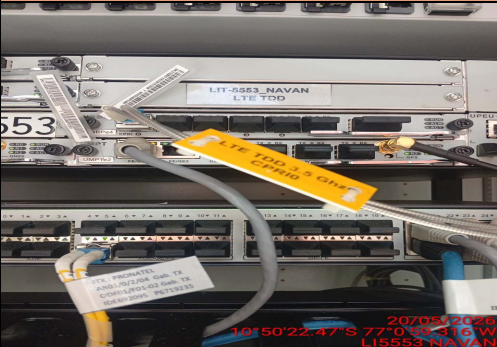
ETIQUETADO DE DATOS, POWER, TIERRA DE IDU Y TIERRA DE BBU CORRECTAMENTE ETIQUETADOS

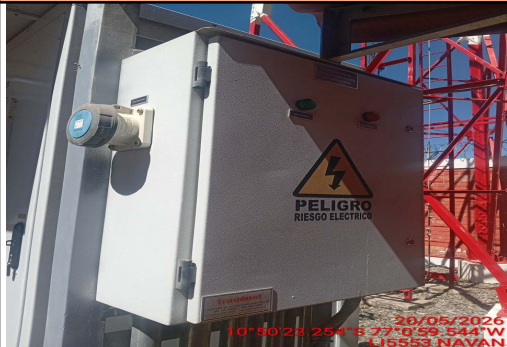
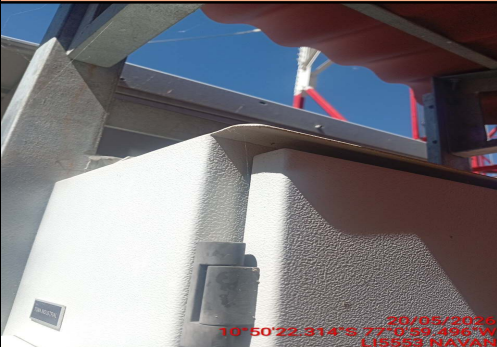
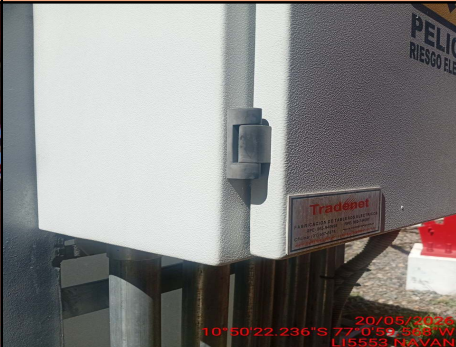
TABLERO PRONATEL: REVISION DEL ESTADO FISICO DE TABLERO (CORROSION / OXIDO)

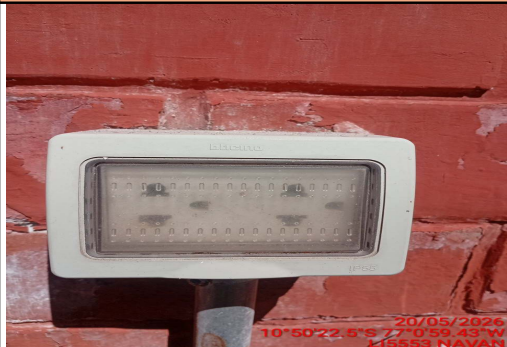
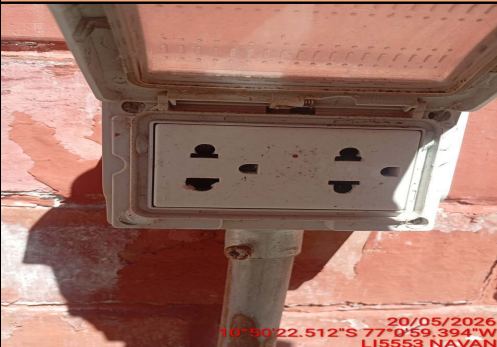
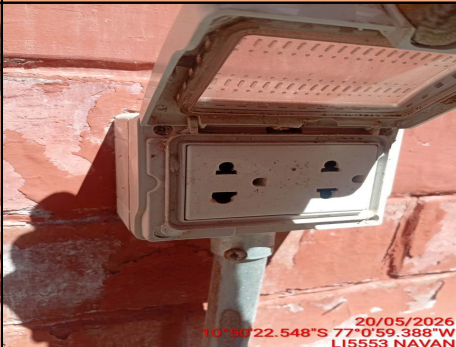
TOMACORRIENTES: REVISION DEL ESTADO FISICO DE TOMACORRIENTES

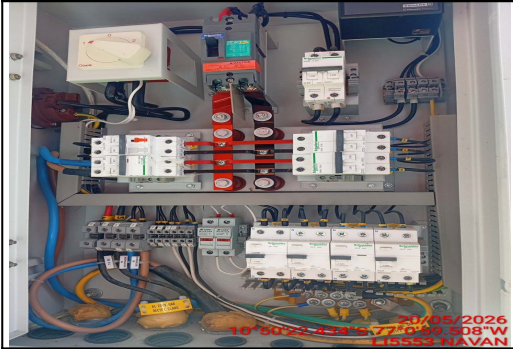
**FOTO 1**

**BORNERAS: DETECCION DE TERMINALES DE CABLES EN TABLERO GENERAL SIN BORNERA**

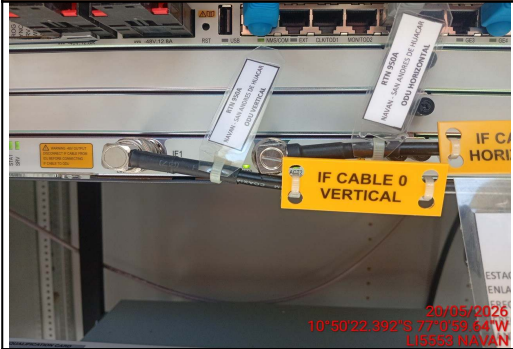
**FOTO 1**

**CONECTORES: DETECCION DE CONECTORES FI EN IDU SIN PROTECCION DE MANGA TERMOCONTRAIBLE**
