## REPORTE FOTOGRÁFICO - Sistema de Seguridad Física Interior

Nombre de la Estacion: REP\_APURI  
Nombre de Localidad: VINAC  
Fecha: 20/05/2026 - 20/05/2026  
Direccion: CERRO CAJACHO  
ID site: LI8919  
CRQ: CRQ000000070573

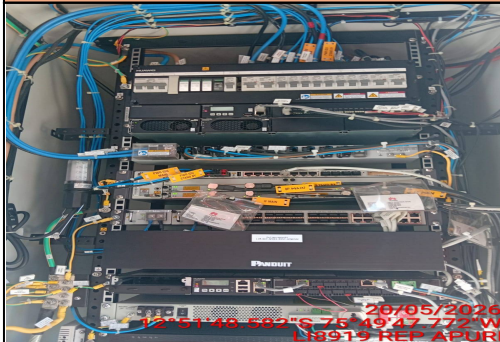
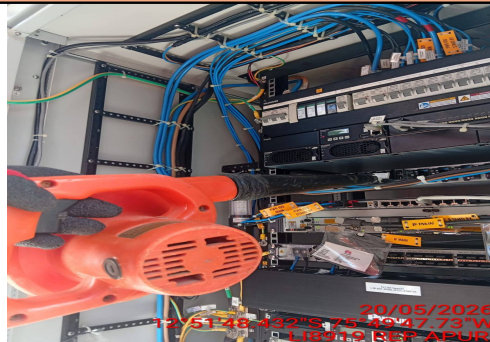
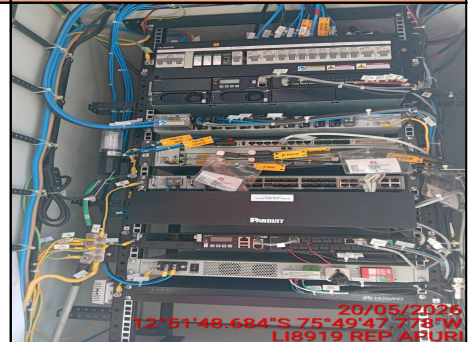
### LIMPIEZA GENERAL DE LOS EQUIPOS DEL SISTEMA

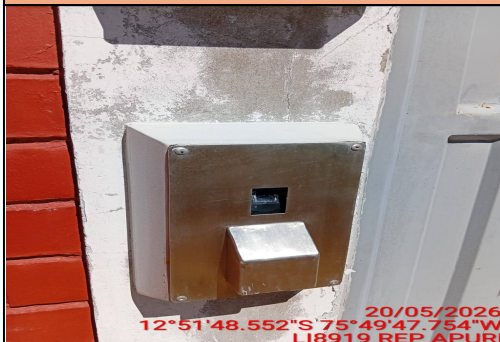
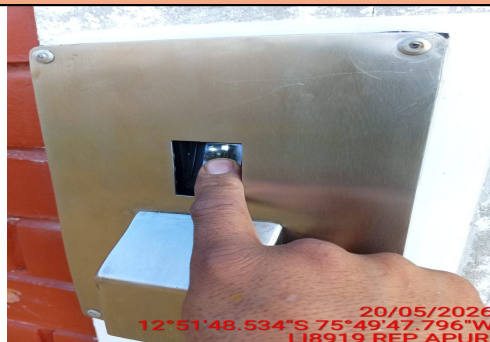
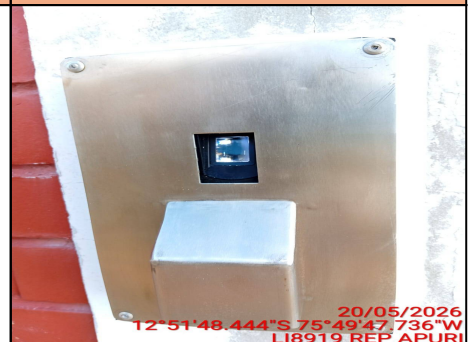
### REVISIÓN DEL BUEN FUNCIONAMIENTO DE LA LECTORA

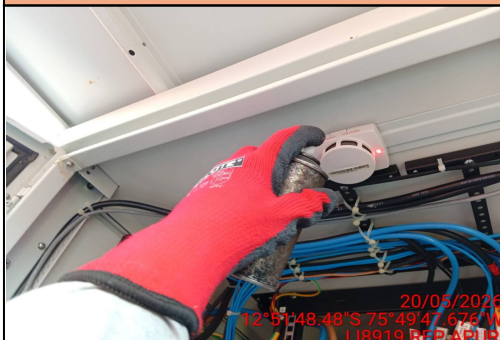
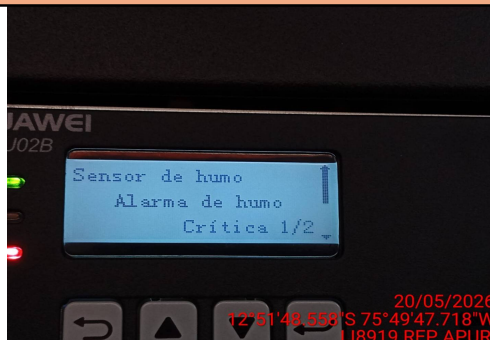
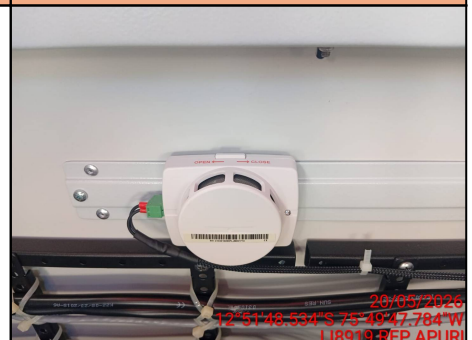
### REVISIÓN DEL FUNCIONAMIENTO DEL SENSOR DE HUMO

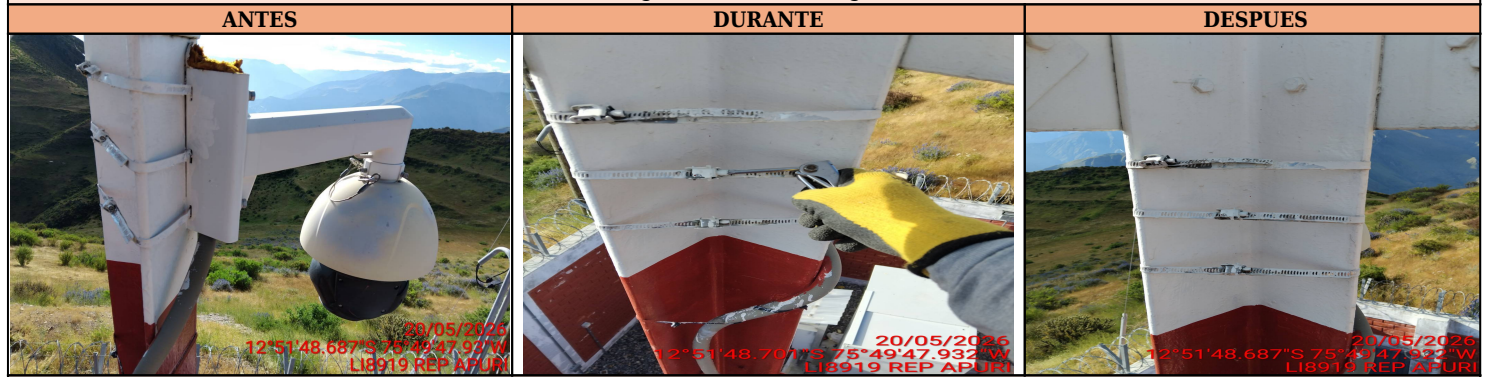
### REVISIÓN DE SUJECIÓN Y ANCLAJES DE CÁMARA

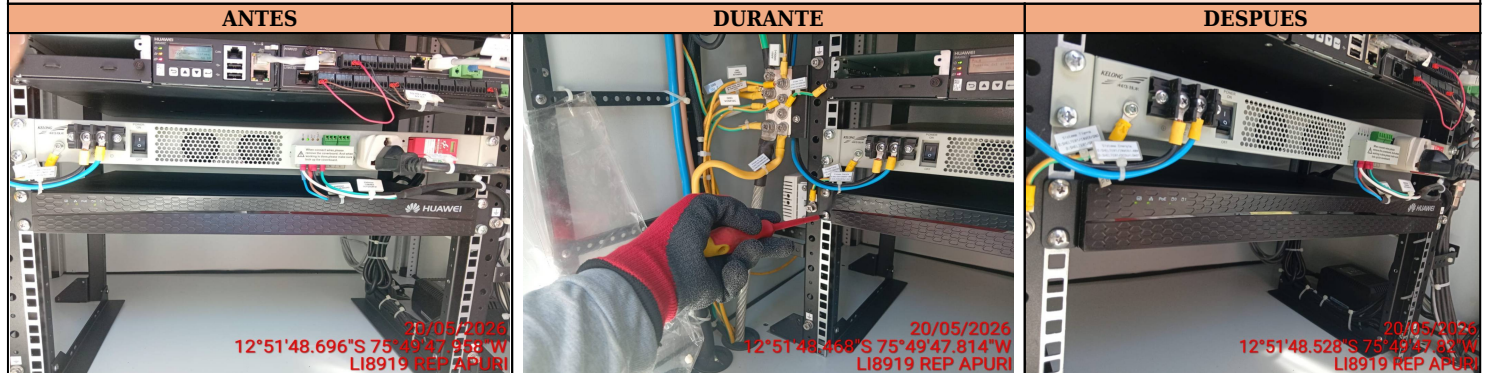
### REVISIÓN DEL EQUIPO DE GRABACIÓN (VCN510 - 8P)

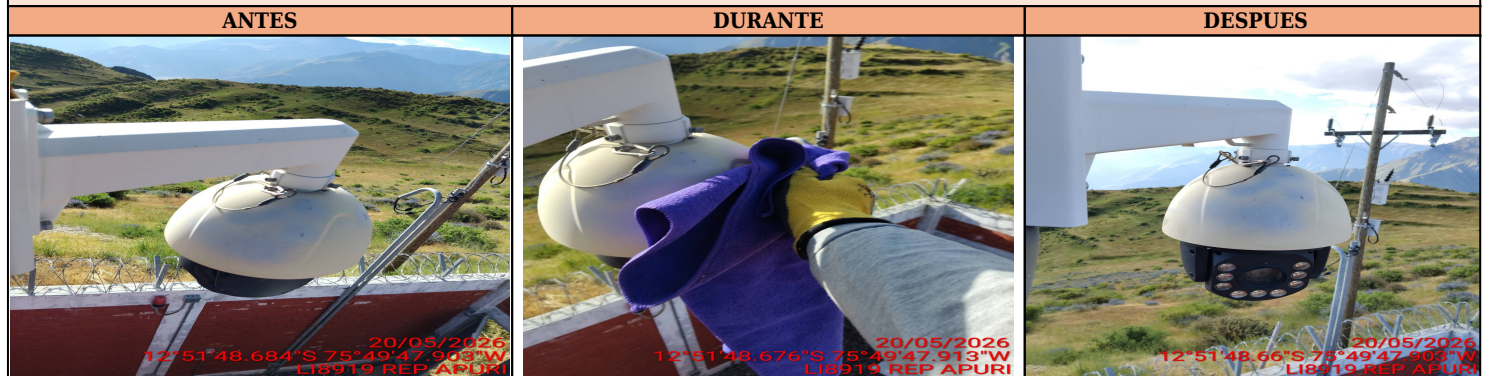
### LIMPIEZA CÁMARA DE VIDEO

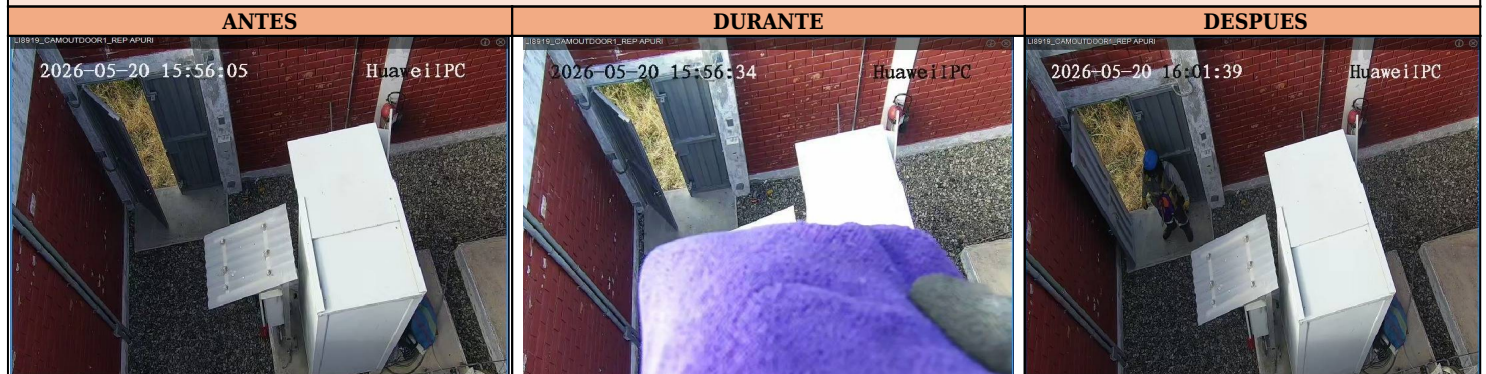
### REGISTRO DE CÁMARA AL MOMENTO DE REALIZAR SU LIMPIEZA

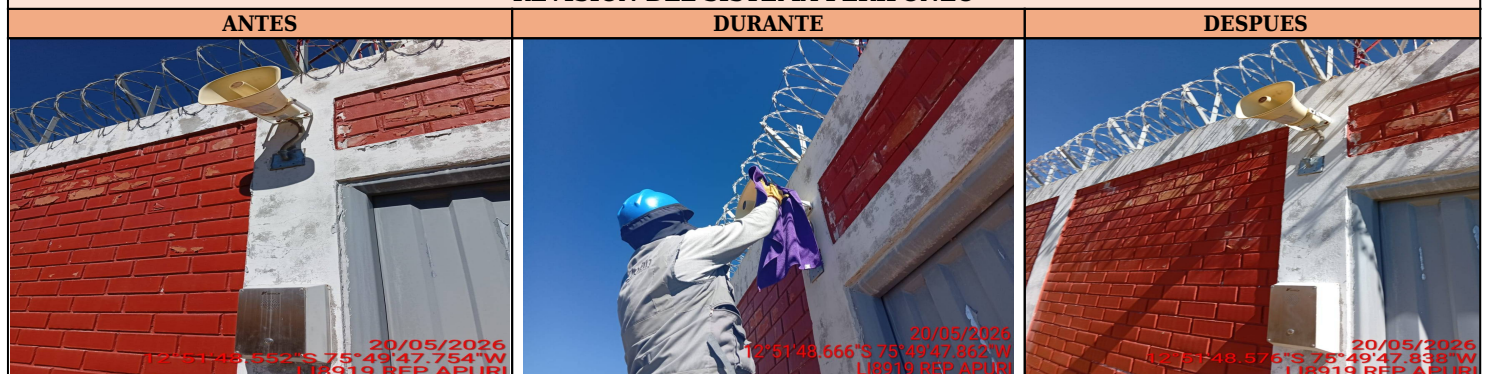
### REVISIÓN DEL SISTEMA PERIFONEO
