# REPORTE FOTOGRÁFICO - Sistema Rectificador, Cargador y Banco de Baterías

**Nombre de la Estación:** NAVAN  
**Nombre de Localidad:** NAVAN  
**Fecha:** 20/05/2026 - 20/05/2026  
**Dirección:** CENTRO POBLADO NAVAN  
**ID site:** LI5553  
**CRQ:** CRQ000000070569

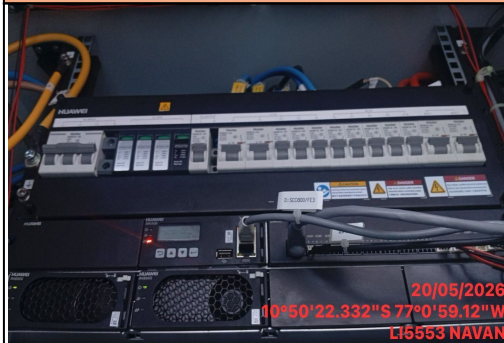
### ANTES

## VERIFICACIÓN DE PARÁMETRO DE OPERACIÓN : VOLTAJE(V)

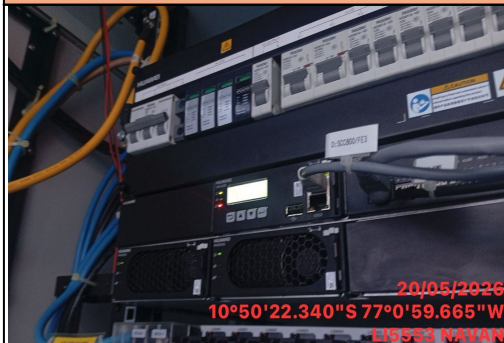
### ANTES

## LIMPIEZA TÉCNICA DE COMPONENTES

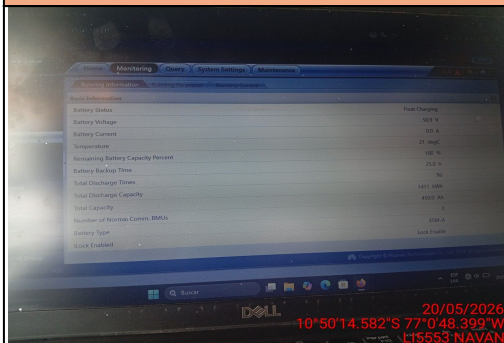
### ANTES

## PRUEBA DE ALARMAS DE BATERIAS
