# REPORTE FOTOGRÁFICO - Sistema de Obras Civiles / Seguridad Exterior

Nombre de la Estacion: SANTIAGO\_DE\_CHISQUE  
Nombre de Localidad: ATAVILLOS ALTO  
Fecha: 20/05/2026 - 20/05/2026  
Direccion: CENTRO POBLADO SANTIAGO DE CHISQUE  
ID site: LI5074  
CRQ: CRQ000000070571

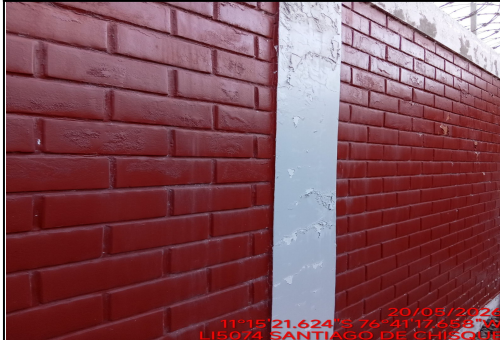
### ANTES

## REVISION DEL ESTADO DE COLUMNAS Y VIGAS

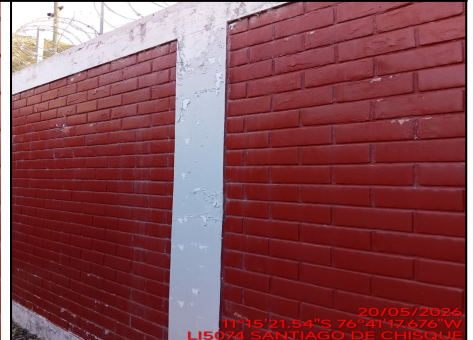
### DESPUES

| CHECKLIST - OBRA CIVIL | | |
|---|---|---|
| Estructura | OK | Verificar el estado de la estructura en general |

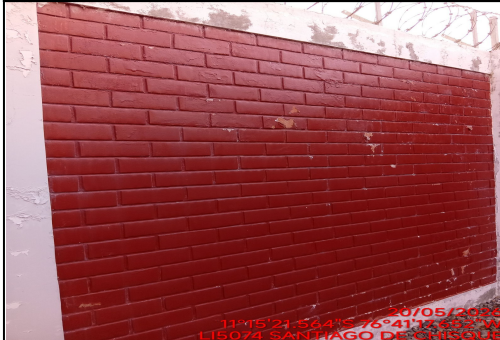
### ANTES

## REVISION DEL ESTADO DEL CERCO PERIMETRICO

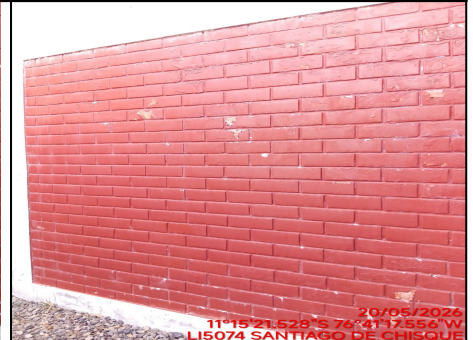
### DESPUES

| CHECKLIST - OBRA CIVIL | | |
|---|---|---|
| Estado de Puertas y paredes | OK | Verificar el estado de puertas, paredes y cerraduras |

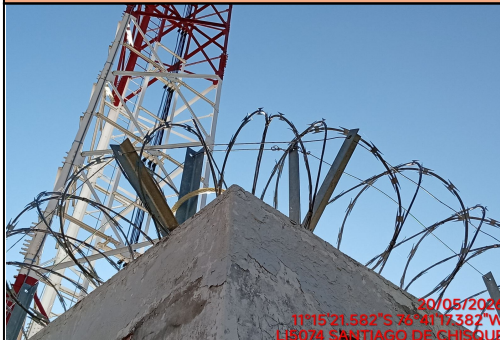
### ANTES

## REVISION DEL ESTADO DE LA CONCERTINA

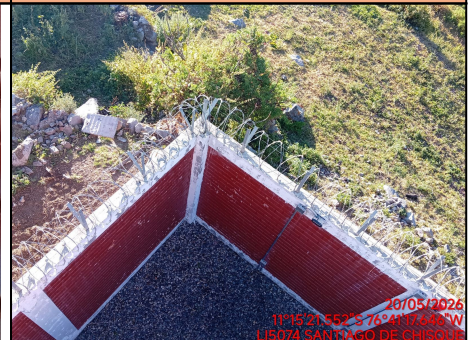
### DESPUES

| CHECKLIST - OBRA CIVIL | | |
|---|---|---|
| Concertina | OK | Verificar el estado de la concertina |
