## REPORTE FOTOGRÁFICO - Observaciones Internas

**Nombre de la Estacion:** ARAHUAY  
**Nombre de Localidad:** ARAHUAY  
**Fecha:** 21/05/2026 - 21/05/2026  
**Dirección:** ARAHUAY CANTA LIMA  
**ID site:** LI1558  
**CRQ:** CRQ000000070591

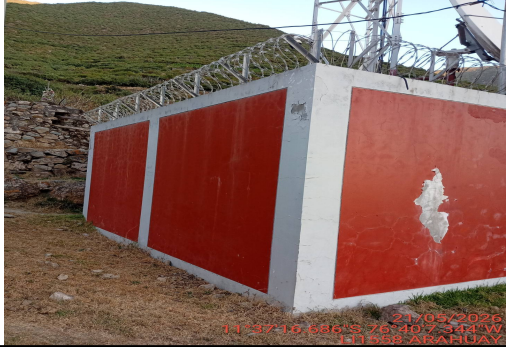
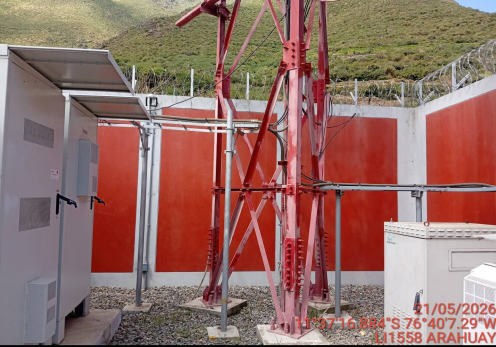
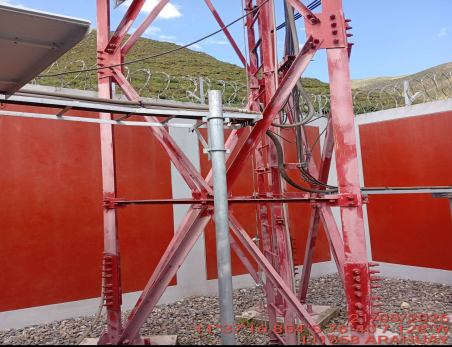
| <b>CONCRETO DESPRENDIDO</b> | | <b>CRITICIDAD</b> | <b>BAJA</b> |

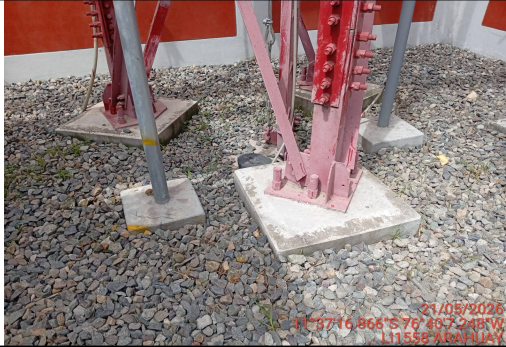
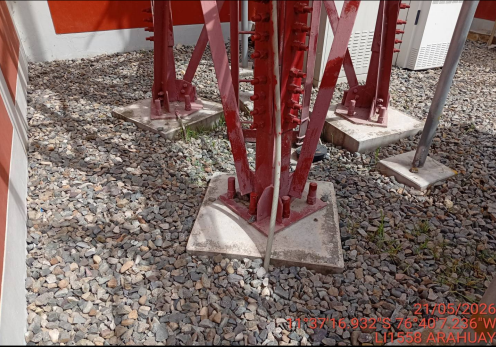
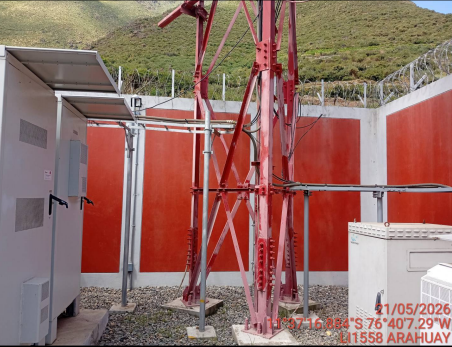
| <b>BASES DE TORRES CON FISURAS</b> | | <b>CRITICIDAD</b> | <b>BAJA</b> |

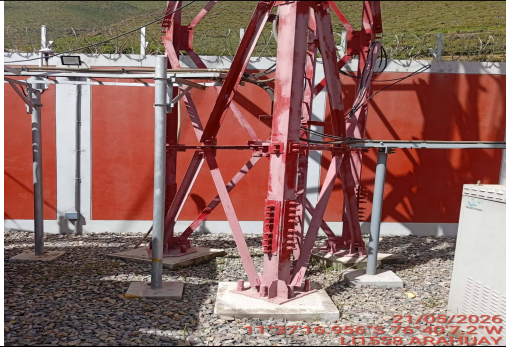
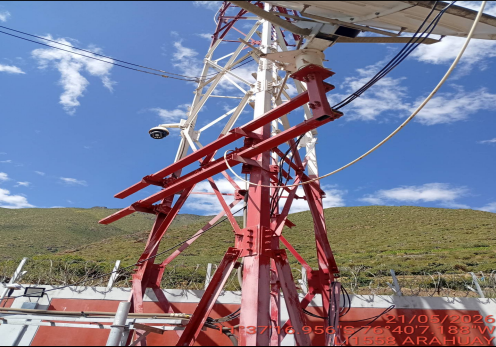
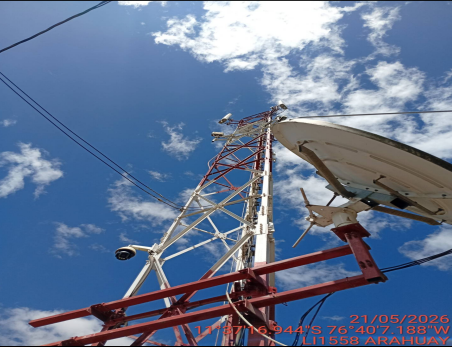
| <b>TORRE OXIDADA</b> | | <b>CRITICIDAD</b> | <b>BAJA</b> |
