# REPORTE FOTOGRÁFICO - Sistema de Obras Civiles / Seguridad Exterior

Nombre de la Estacion: JICAMARCA  
Nombre de Localidad: SAN ANTONIO  
Fecha: 21/05/2026 - 21/05/2026  
Direccion: CENTRO POBLADO JICAMARCA  
ID site: LI5200  
CRQ: CRQ000000070618

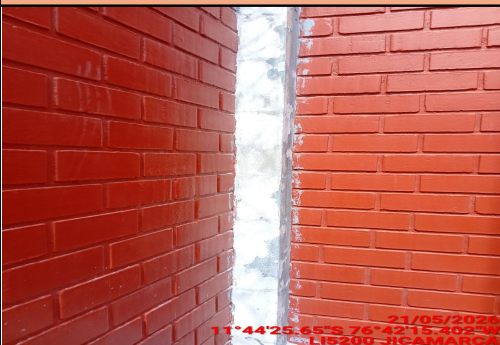
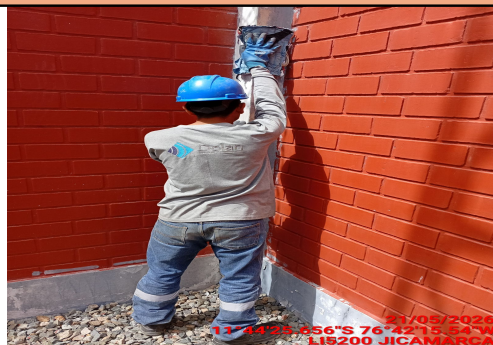
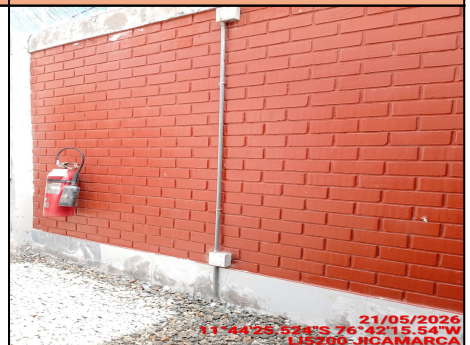
## REVISION DEL ESTADO DE COLUMNAS Y VIGAS

| CHECKLIST - OBRA CIVIL | | |
|---|---|---|
| Estructura | OK | Verificar el estado de la estructura en general |

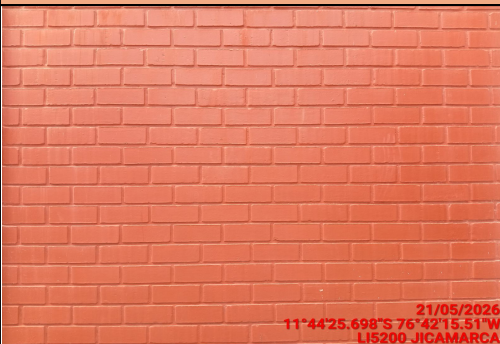
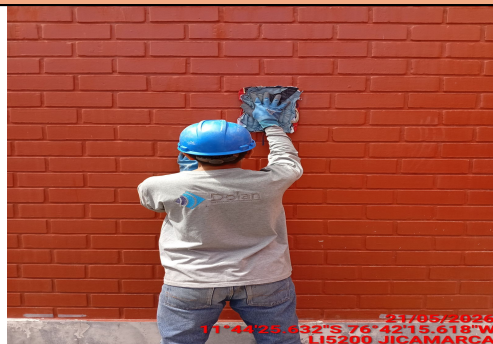
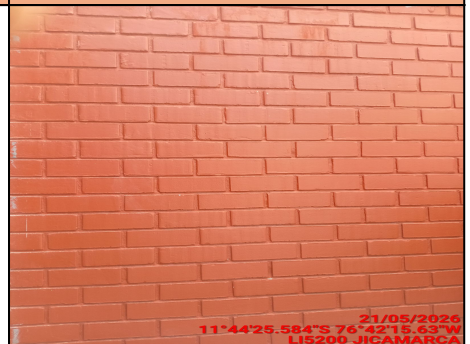
## REVISION DEL ESTADO DEL CERCO PERIMETRICO

| CHECKLIST - OBRA CIVIL | | |
|---|---|---|
| Estado de Puertas y paredes | OK | Verificar el estado de puertas, paredes y cerraduras |

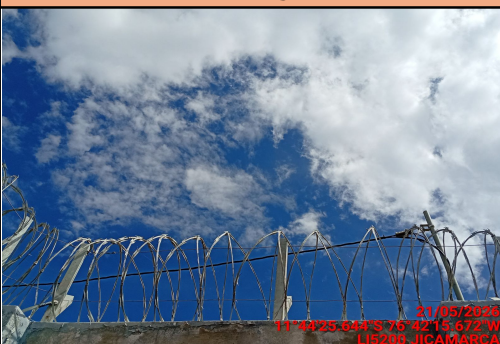
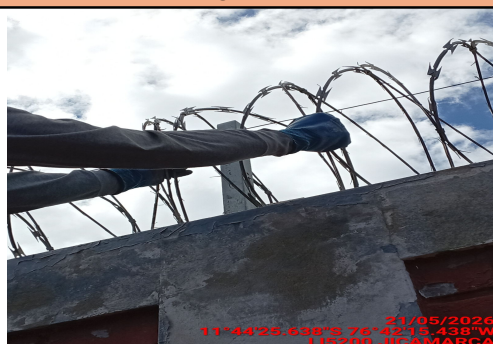
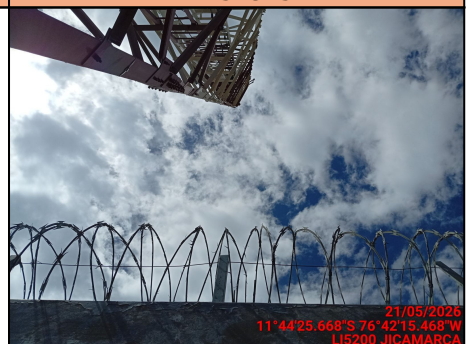
## REVISION DEL ESTADO DE LA CONCERTINA

| CHECKLIST - OBRA CIVIL | | |
|---|---|---|
| Concertina | OK | Verificar el estado de la concertina |
