## REPORTE FOTOGRÁFICO - Observaciones Internas

**Nombre de la Estacion:** JICAMARCA  
**Nombre de Localidad:** SAN ANTONIO  
**Fecha:** 21/05/2026 - 21/05/2026  
**Dirección:** CENTRO POBLADO JICAMARCA  
**ID site:** LI5200  
**CRQ:** CRQ000000070595

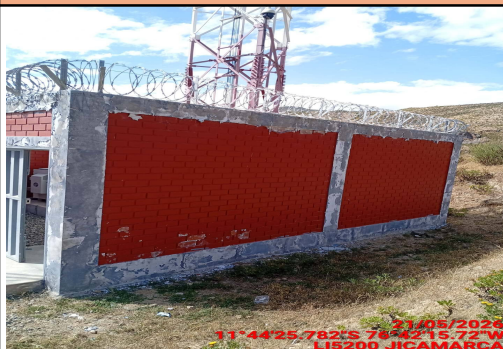
FOTO 1

### PAREDES Y COLUMNAS CON PROBLEMAS DE PINTURA

### ALTA
