## REPORTE FOTOGRÁFICO - SUPERVISION

Nombre de la Estacion: ARAHUAY  
Nombre de Localidad: ARAHUAY  
Fecha: 21/05/2026 - 21/05/2026  
Direccion: ARAHUAY CANTA LIMA  
ID site: LI1558  
CRQ: CRQ000000070591

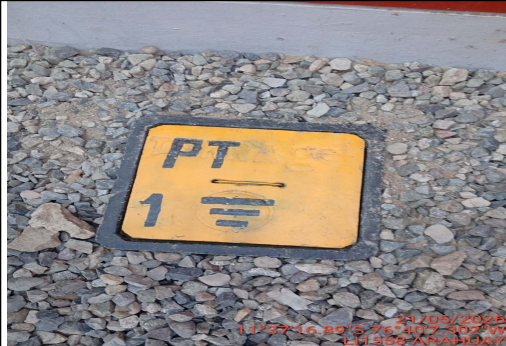
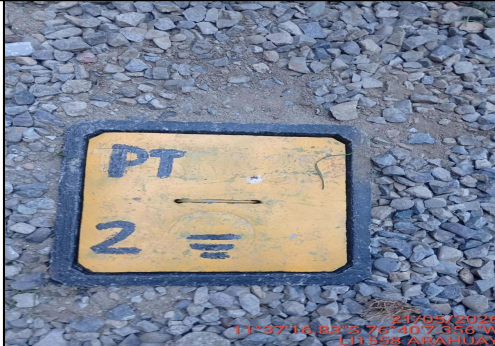
### TAPAS STAP: PINTADO DE TAPAS SEGUN PLANO SPAT

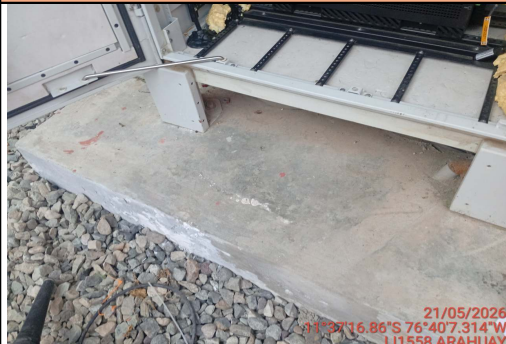
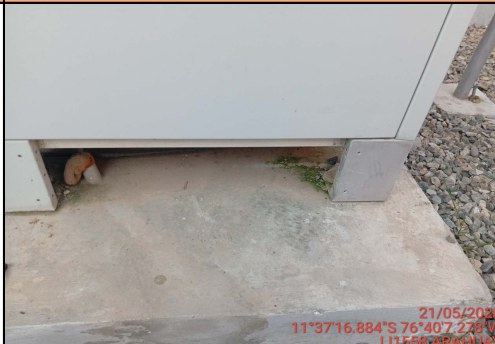
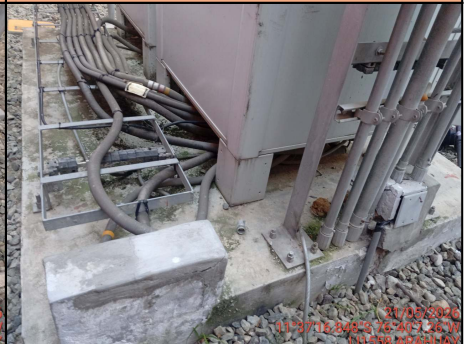
### LIMPIEZA GABINETE: LIMPIEZA DENTRO, PARTE POSTERIOR, PARTE BAJA Y ENTRE LOS GABINETES

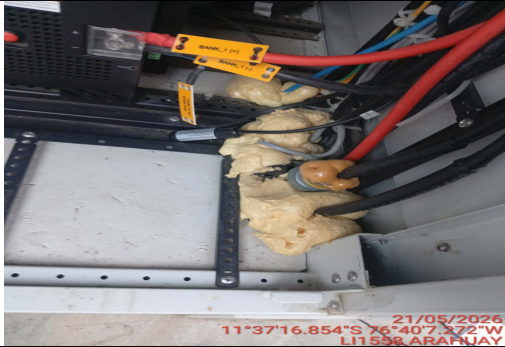
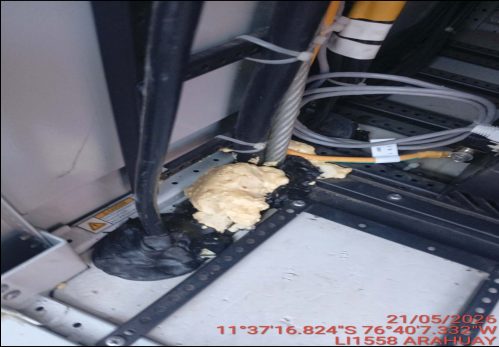
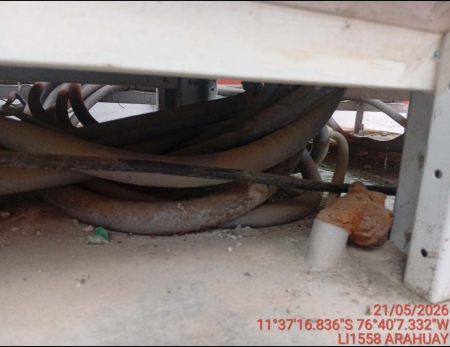
| SELLADO: SELLADO DE EQUIPOS Y DUCTOS POR DONDE INGRESAN LOS CABLES AL GABINETE (CON SIKAFLEX) | | |

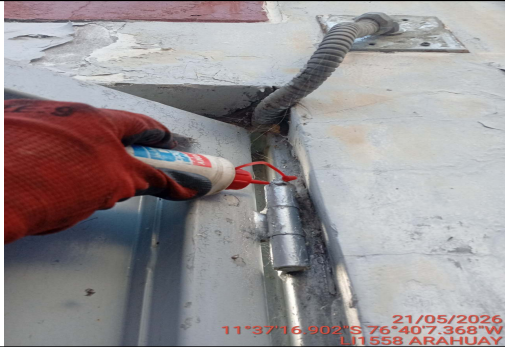
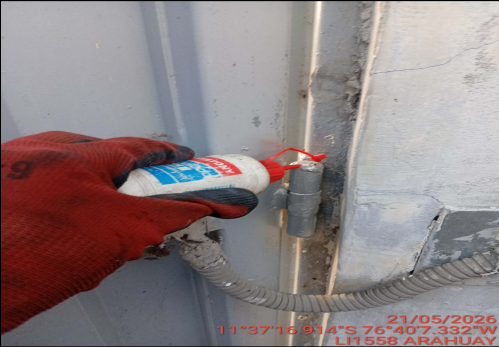
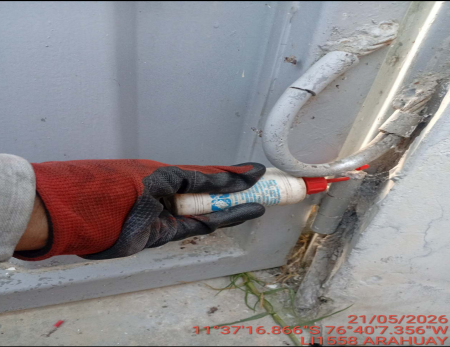
| SELLADO: SELLADO DE EQUIPOS Y DUCTOS POR DONDE INGRESAN LOS CABLES AL GABINETE (CON SIKAFLEX) | | |
|---|---|---|
| ACEITADO: ACEITADO DE PUERTAS Y CANDADOS | | |

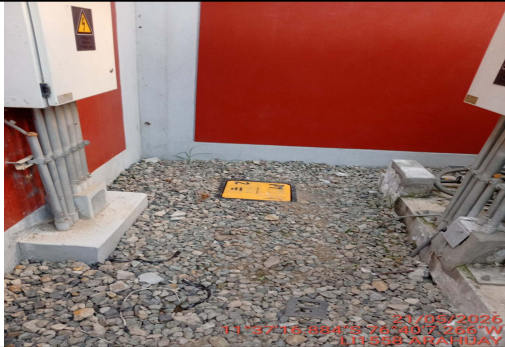
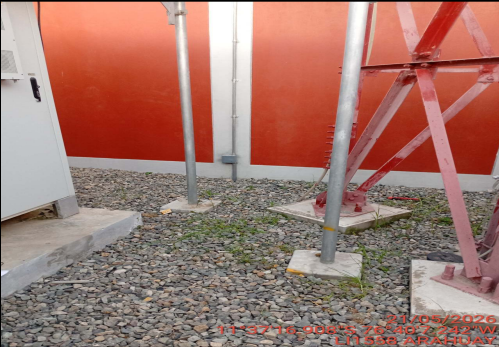
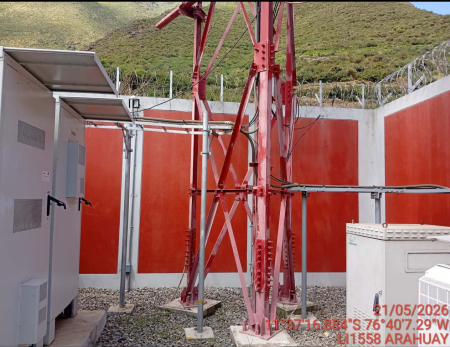
| SELLADO: SELLADO DE EQUIPOS Y DUCTOS POR DONDE INGRESAN LOS CABLES AL GABINETE (CON SIKAFLEX) | | |
|---|---|---|
| LIMPIEZA INTERIOR: LIMPIEZA INTERIOR DEL SITE / DESMALEZADO | | |

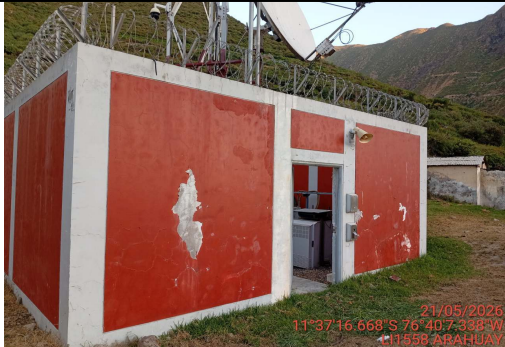
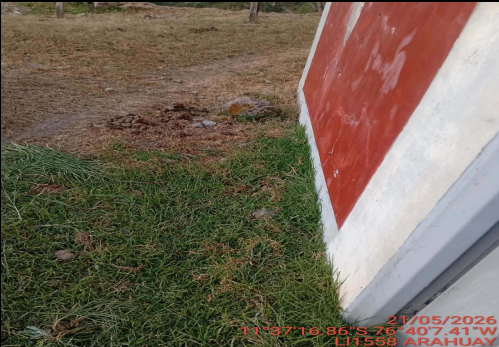
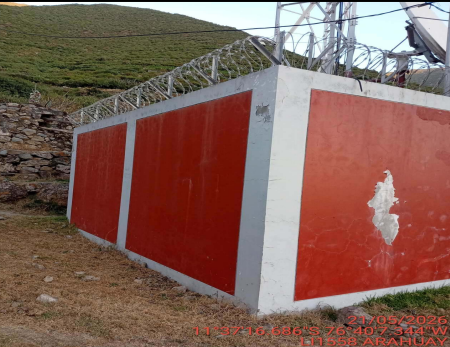
| SELLADO: SELLADO DE EQUIPOS Y DUCTOS POR DONDE INGRESAN LOS CABLES AL GABINETE (CON SIKAFLEX) | | |
|---|---|---|
| LIMPIEZA EXTERIOR: LIMPIEZA EXTERIOR DEL SITE / DESMALEZADO | | |

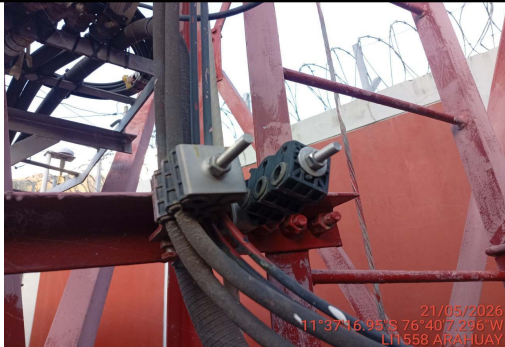
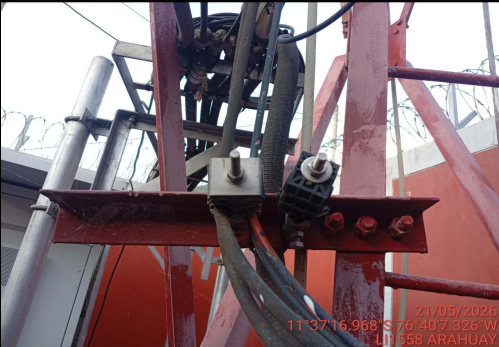
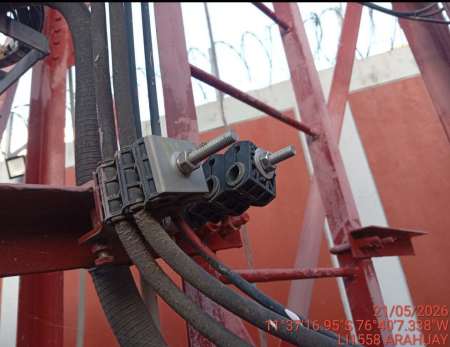
| SELLADO: SELLADO DE EQUIPOS Y DUCTOS POR DONDE INGRESAN LOS CABLES AL GABINETE (CON SIKAFLEX) | | |
|---|---|---|
| CLAMPS: REVISION DE CLAMPS EN CABLES IF, FO Y ENERGIZADO DE RRU's | | |

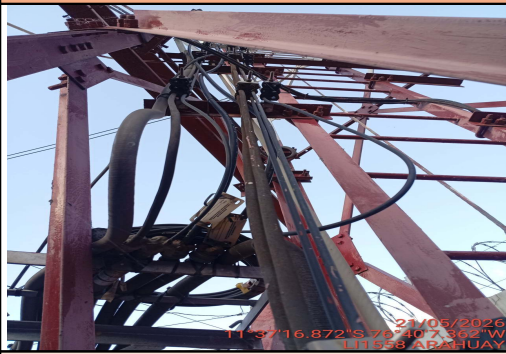
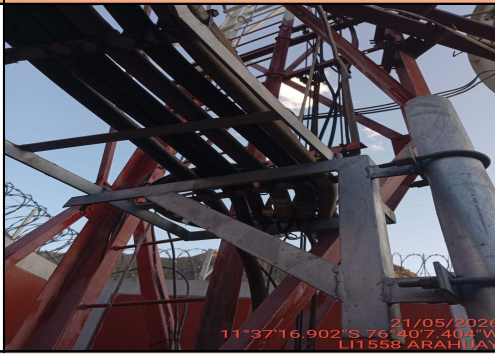
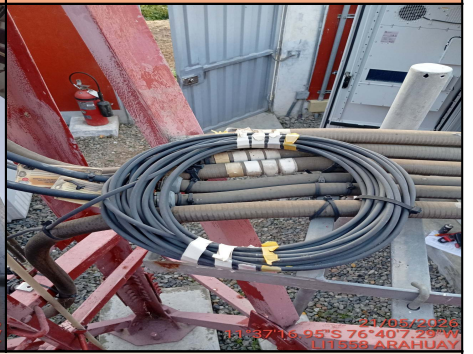
# GROUNDING KIT: REVISION DE ATERRAMIENTO DE CABLES IF, FO Y ENERGIZADO DE RRUs

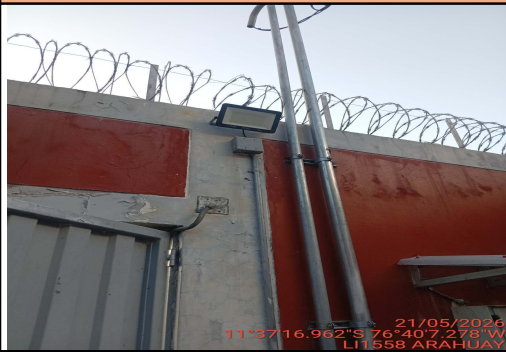
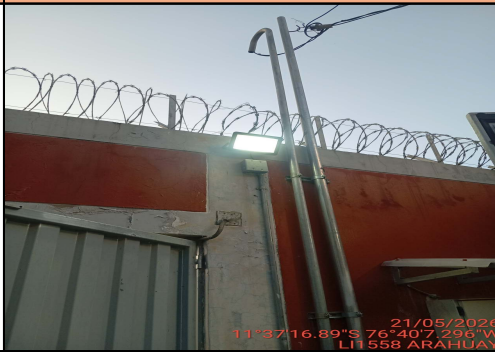
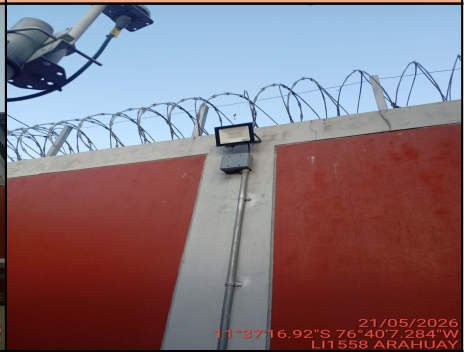
## REVISION DEL ESTADO DE LUMINARIA DE EMERGENCIA (LUMINARIA ENCENDIDA Y APAGADA)

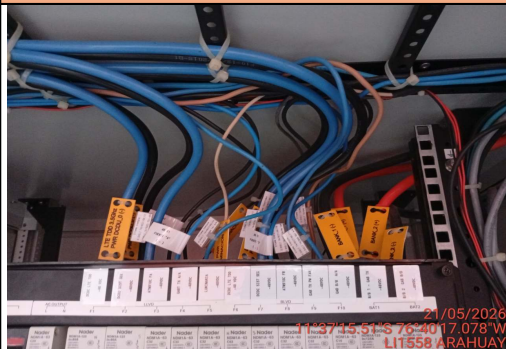
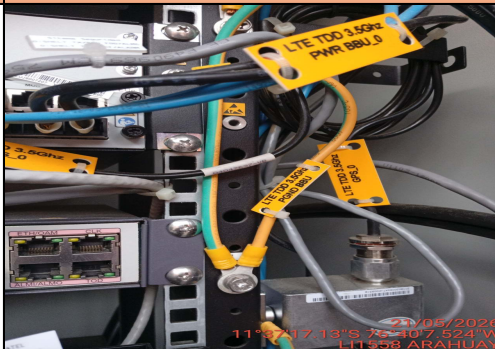
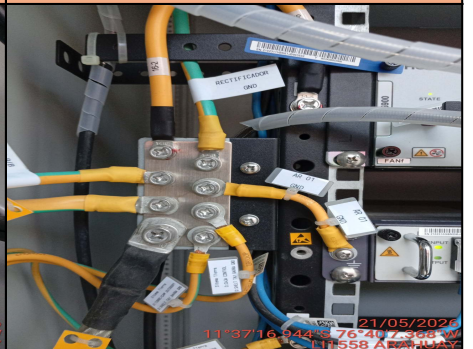
## ETIQUETADO DE DATOS, POWER, TIERRA DE IDU Y TIERRA DE BBU CORRECTAMENTE ETIQUETADOS

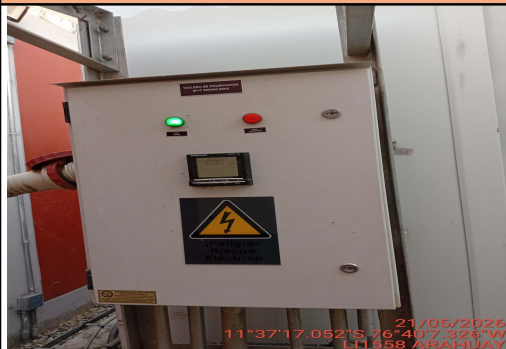
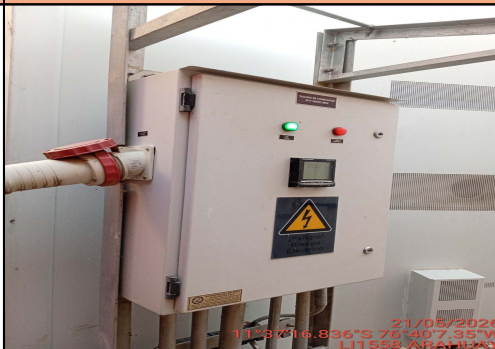
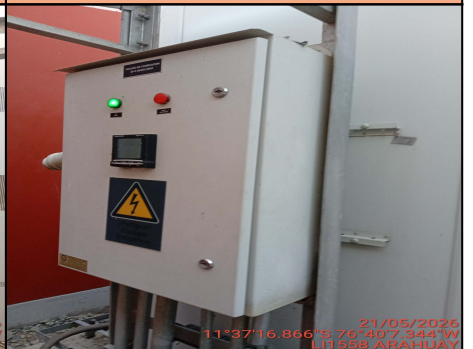
## TABLERO PRONATEL: REVISION DEL ESTADO FISICO DE TABLERO (CORROSION / OXIDO)

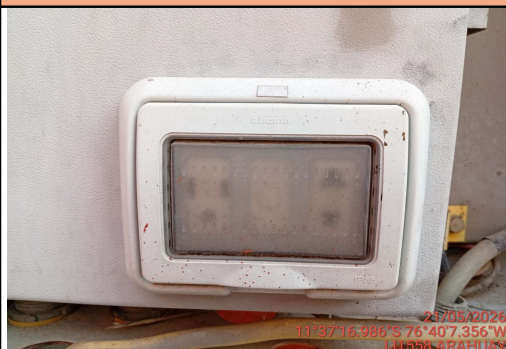
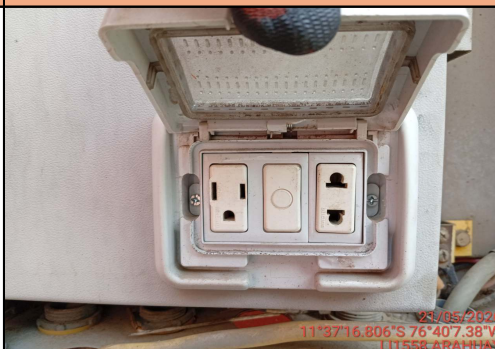
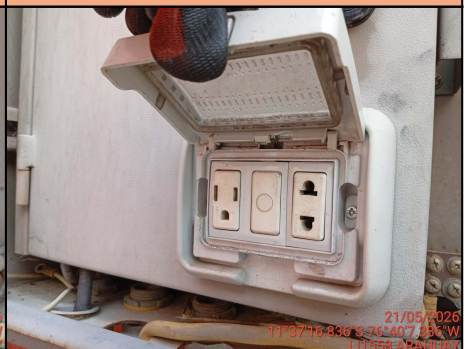
## TOMACORRIENTES: REVISION DEL ESTADO FISICO DE TOMACORRIENTES

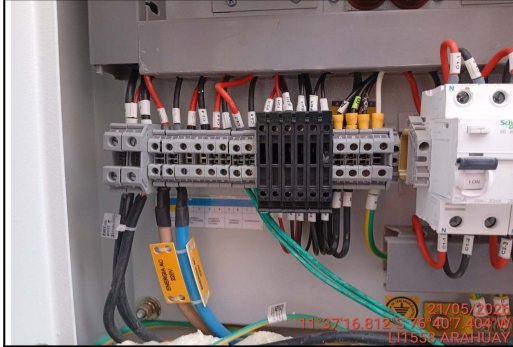
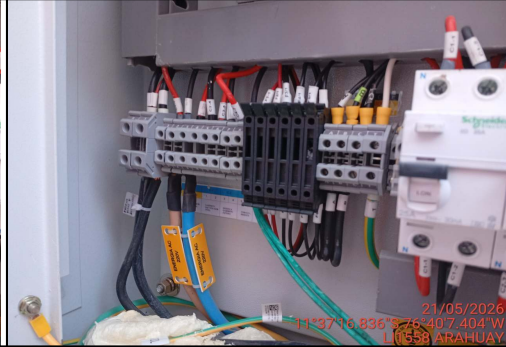
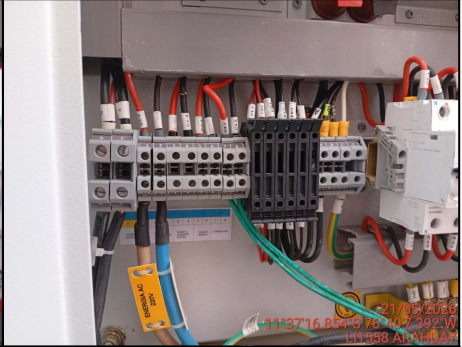
**BORNERAS: DETECCION DE TERMINALES DE CABLES EN TABLERO GENERAL SIN BORNERA**
