## REPORTE FOTOGRÁFICO - SUPERVISION

**Nombre de la Estacion:** SANTA MARIA ALTA  
**Nombre de Localidad:** NUEVO IMPERIAL  
**Fecha:** 21/05/2026 - 21/05/2026  
**Direccion:** CENTRO POBLADO SANTA MARIA ALTA  
**ID site:** LI4812  
**CRQ:** CRQ000000070609

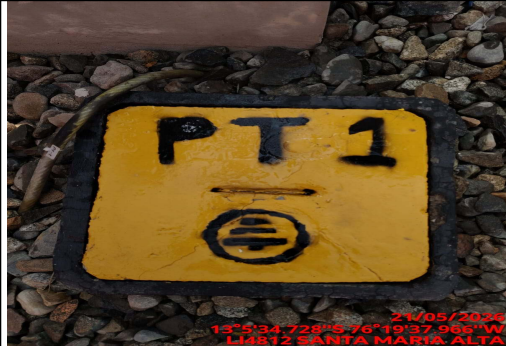
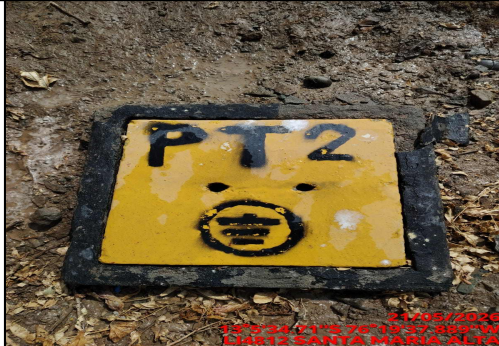
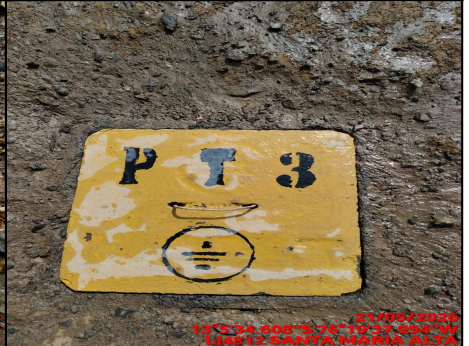
### TAPAS STAP: PINTADO DE TAPAS SEGUN PLANO SPAT

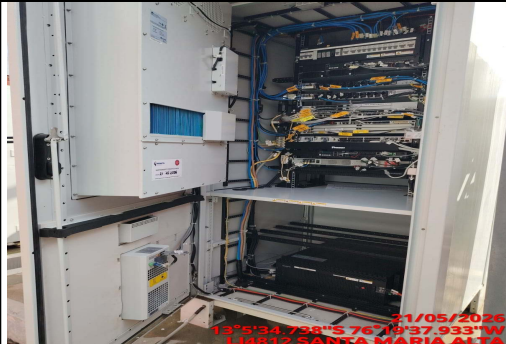
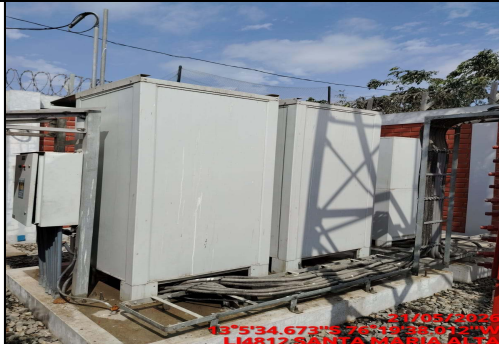
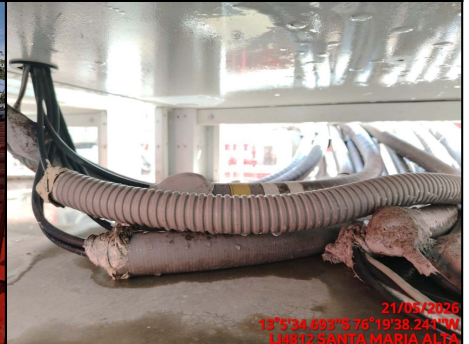
### LIMPIEZA GABINETE: LIMPIEZA DENTRO, PARTE POSTERIOR, PARTE BAJA Y ENTRE LOS GABINETES

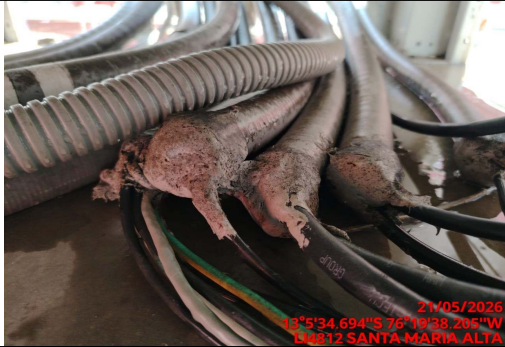
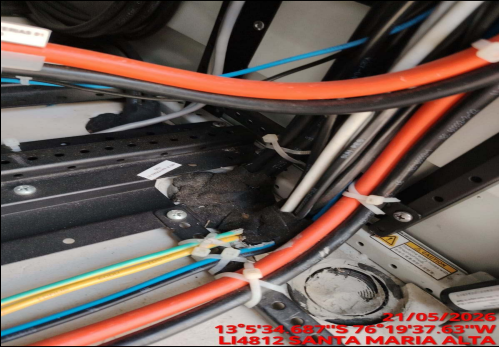
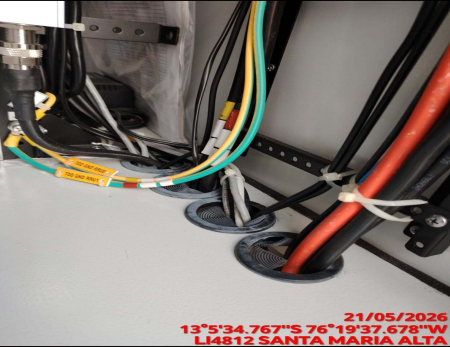
| SELLADO: SELLADO DE EQUIPOS Y DUCTOS POR DONDE INGRESAN LOS CABLES AL GABINETE (CON SIKAFLEX) | | |

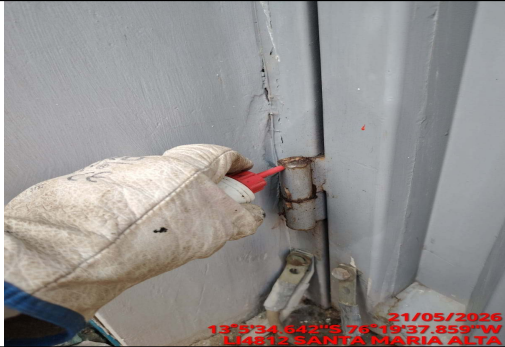
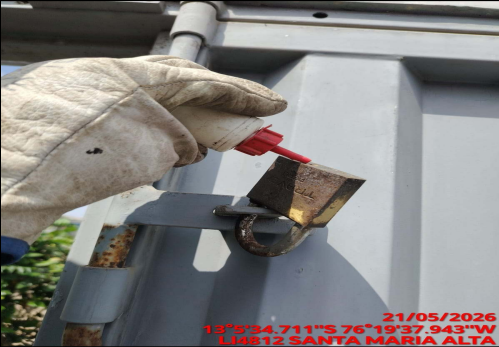
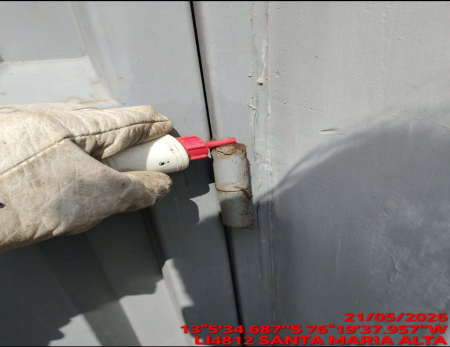
| SELLADO: SELLADO DE EQUIPOS Y DUCTOS POR DONDE INGRESAN LOS CABLES AL GABINETE (CON SIKAFLEX) | | |
|---|---|---|
| ACEITADO: ACEITADO DE PUERTAS Y CANDADOS | | |

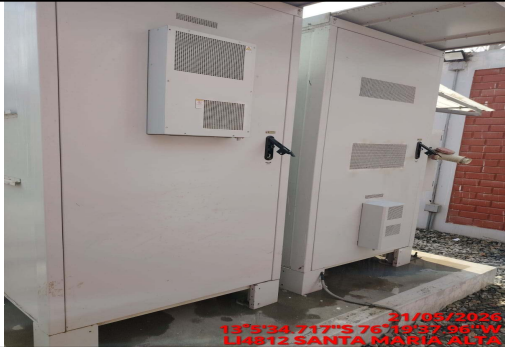
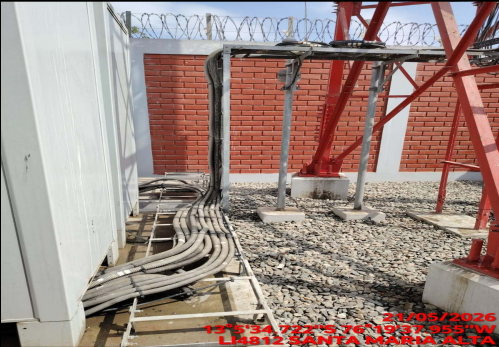
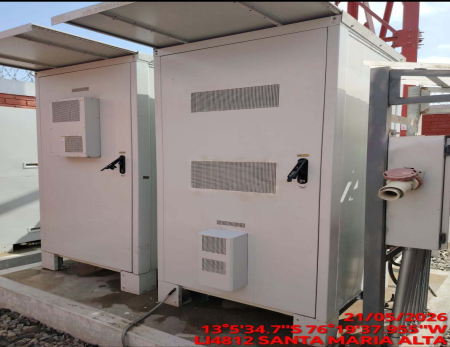
| SELLADO: SELLADO DE EQUIPOS Y DUCTOS POR DONDE INGRESAN LOS CABLES AL GABINETE (CON SIKAFLEX) | | |
|---|---|---|
| LIMPIEZA INTERIOR: LIMPIEZA INTERIOR DEL SITE / DESMALEZADO | | |

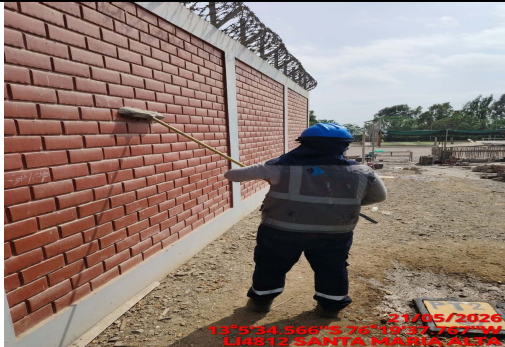
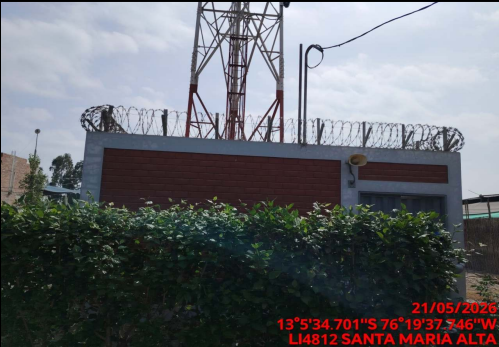
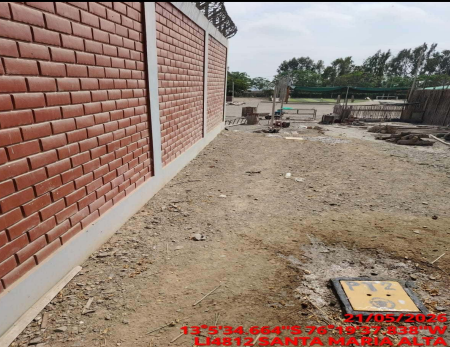
| SELLADO: SELLADO DE EQUIPOS Y DUCTOS POR DONDE INGRESAN LOS CABLES AL GABINETE (CON SIKAFLEX) | | |
|---|---|---|
| LIMPIEZA EXTERIOR: LIMPIEZA EXTERIOR DEL SITE / DESMALEZADO | | |

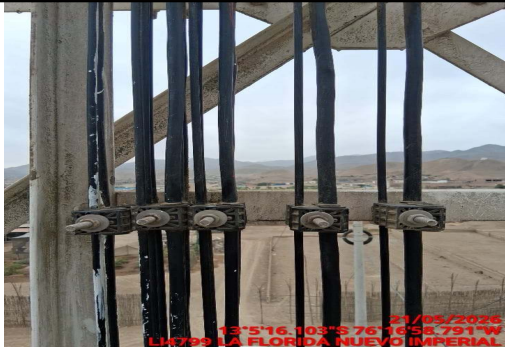
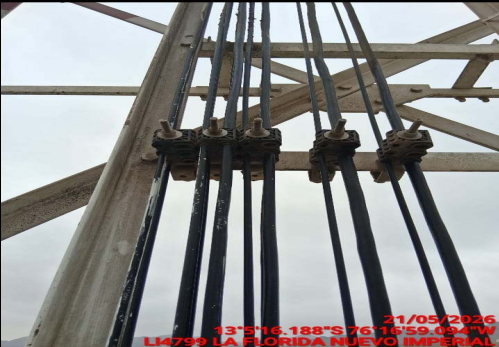
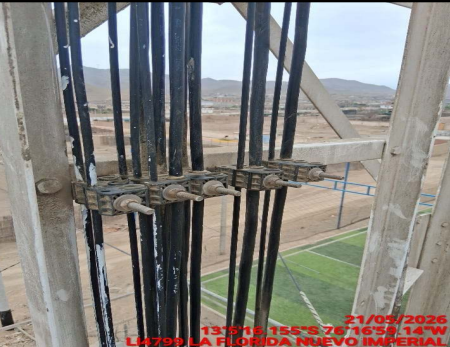
| SELLADO: SELLADO DE EQUIPOS Y DUCTOS POR DONDE INGRESAN LOS CABLES AL GABINETE (CON SIKAFLEX) | | |
|---|---|---|
| CLAMPS: REVISION DE CLAMPS EN CABLES IF, FO Y ENERGIZADO DE RRU's | | |

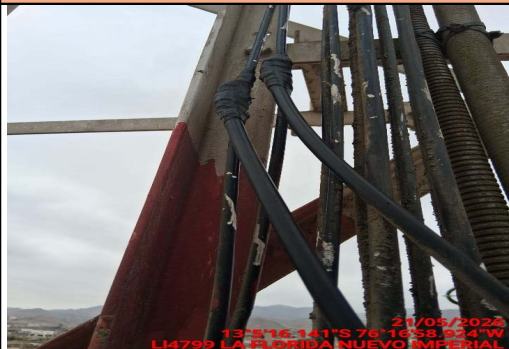
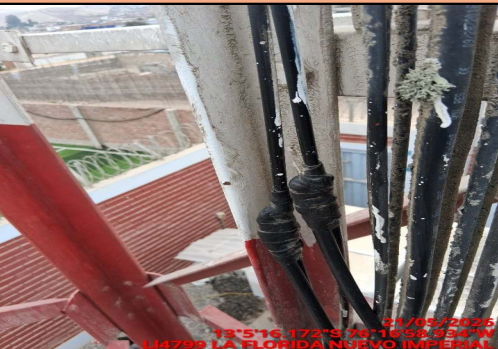
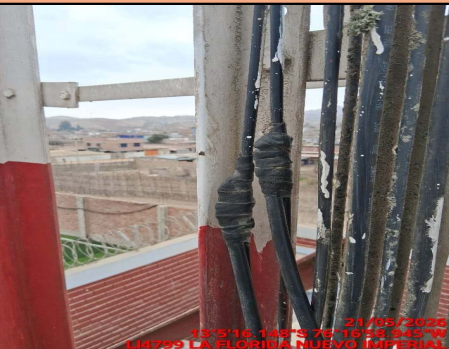
GROUNDING KIT: REVISION DE ATERRAMIENTO DE CABLES IF, FO Y ENERGIZADO DE RRUs

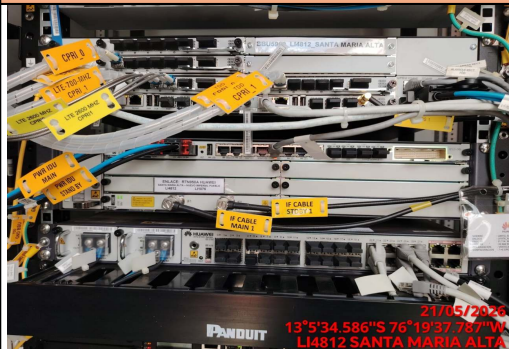
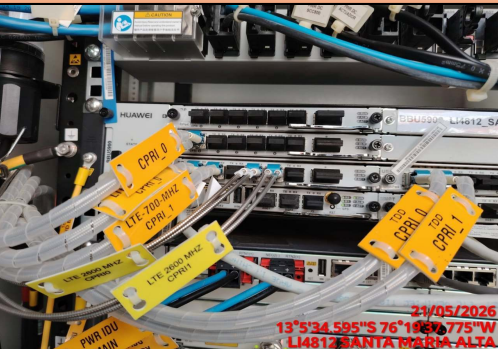
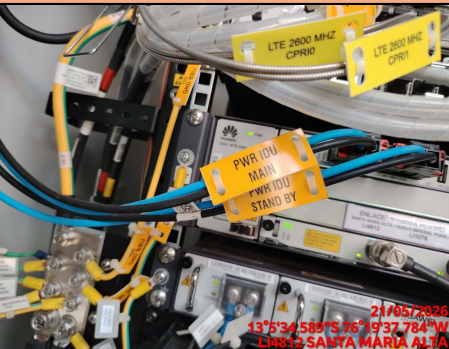
ETIQUETADO DE DATOS, POWER, TIERRA DE IDU Y TIERRA DE BBU CORRECTAMENTE ETIQUETADOS

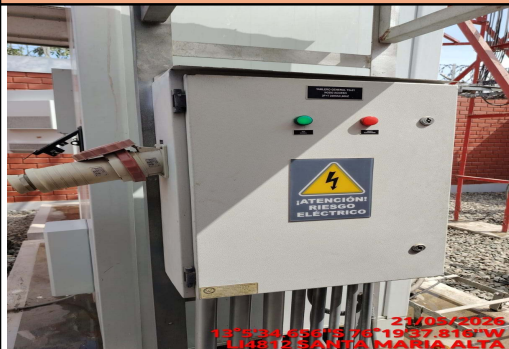
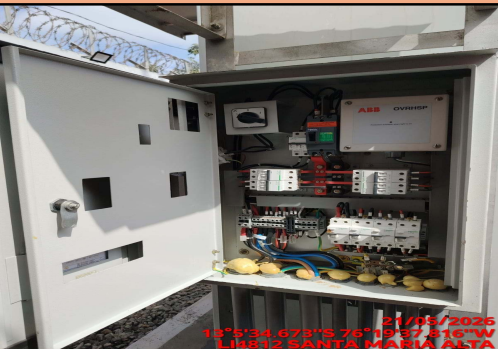
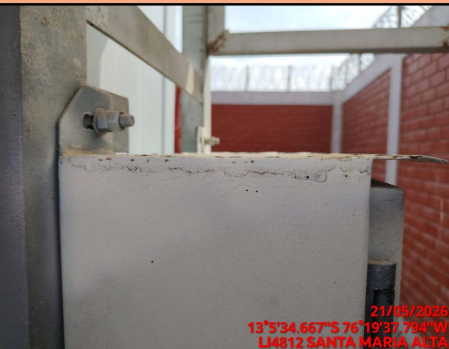
TABLERO PRONATEL: REVISION DEL ESTADO FISICO DE TABLERO (CORROSION / OXIDO)

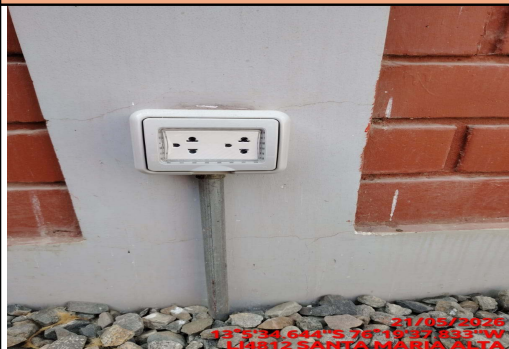
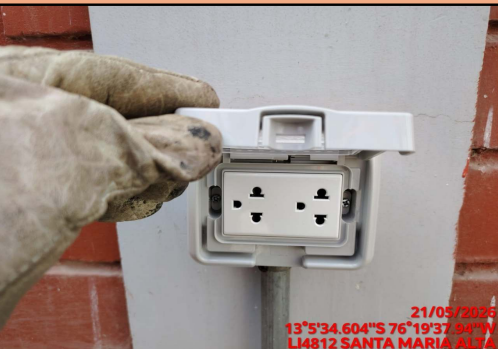
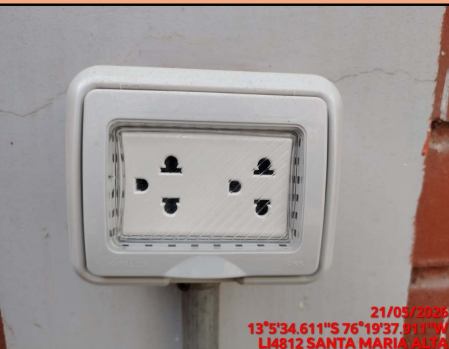
TOMACORRIENTES: REVISION DEL ESTADO FISICO DE TOMACORRIENTES

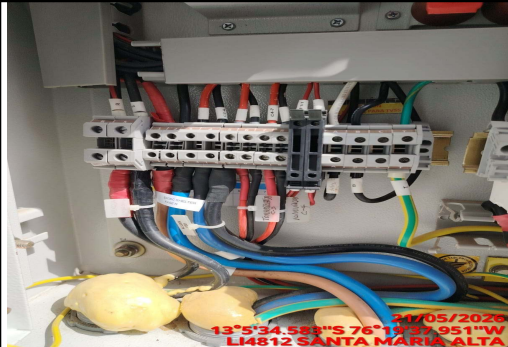
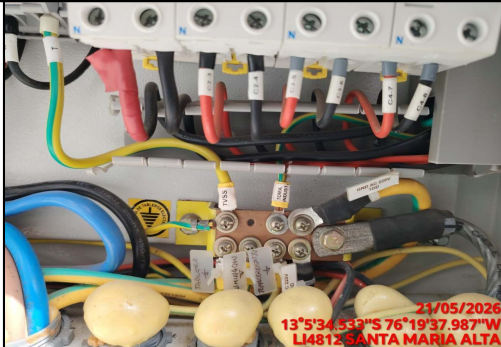
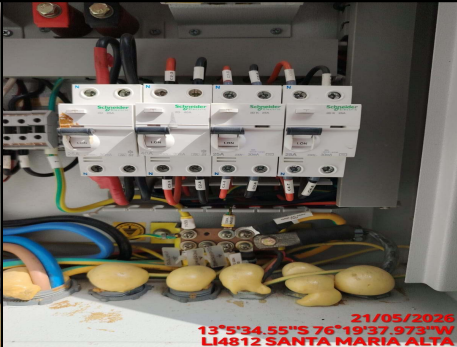
**BORNERAS: DETECCION DE TERMINALES DE CABLES EN TABLERO GENERAL SIN BORNERA**

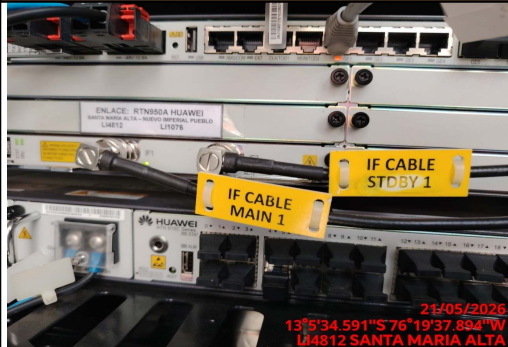
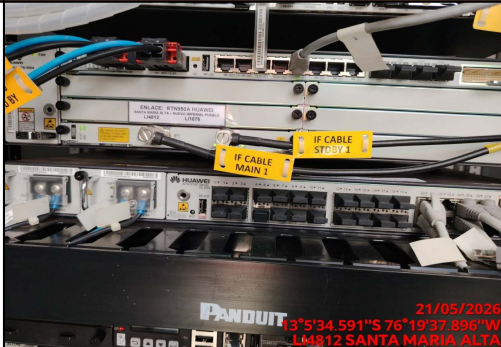
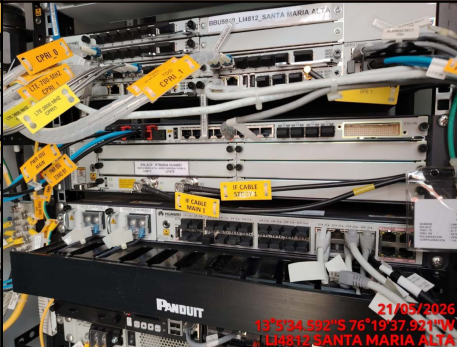
**CONECTORES: DETECCION DE CONECTORES FI EN IDU SIN PROTECCION DE MANGA TERMOCONTRAIBLE**
