## REPORTE FOTOGRÁFICO - Sistema de Energia LBT

Nombre de la Estacion: HUAYTO  
Nombre de Localidad: PATIVILCA  
Fecha: 22/05/2026 - 22/05/2026  
Direccion: CP HUAYTO  
ID site: LI3901  
CRQ: CRQ000000070602

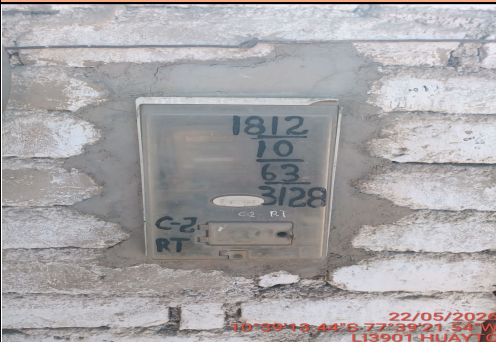
#### ANTES

### LIMPIEZA Y MEDICION DE AISLAMIENTO DE CONDUCTOR

| Sistema LBT | Estado | |
|---|---|---|
| Línea electrica | OK | Medición de aislamiento cable autoportante de BT |
