## REPORTE FOTOGRÁFICO - Observaciones Internas

**Nombre de la Estacion:** NAUPAY  
**Nombre de Localidad:** IHUARI  
**Fecha:** 21/05/2026 - 21/05/2026  
**Dirección:** CENTRO POBLADO NAUPAY  
**ID site:** LI5141  
**CRQ:** CRQ000000070601

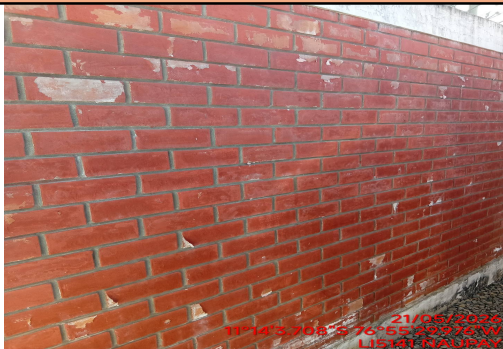
#### FOTO 1

### PAREDES Y COLUMNAS CON PROBLEMAS DE PINTURA

### CRITICIDAD

### BAJA
