# REPORTE FOTOGRÁFICO - Sistema de Obras Civiles / Seguridad Exterior

Nombre de la Estacion: NAUPAY  
Nombre de Localidad: IHUARI  
Fecha: 21/05/2026 - 21/05/2026  
Direccion: CENTRO POBLADO NAUPAY  
ID site: LI5141  
CRQ: CRQ000000070601

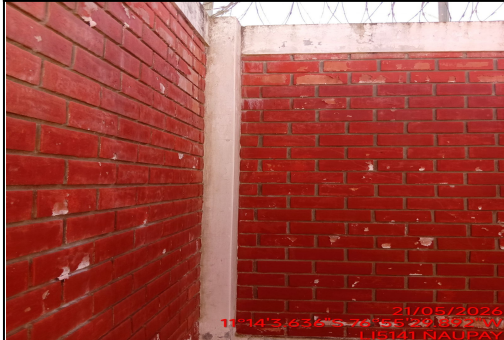
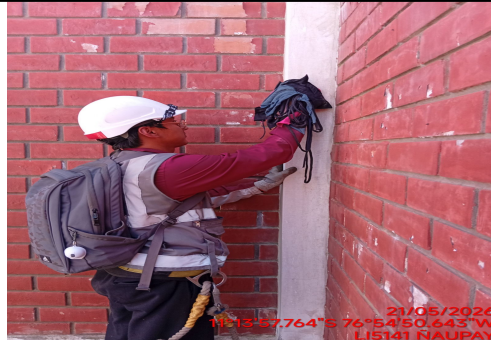
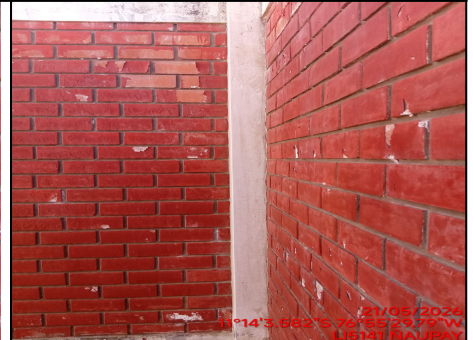
## REVISION DEL ESTADO DE COLUMNAS Y VIGAS

| CHECKLIST - OBRA CIVIL | | |
|---|---|---|
| Estructura | OK | Verificar el estado de la estructura en general |

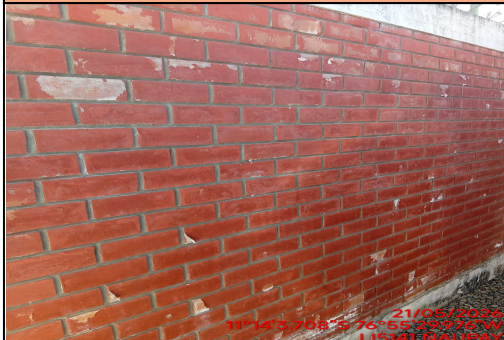
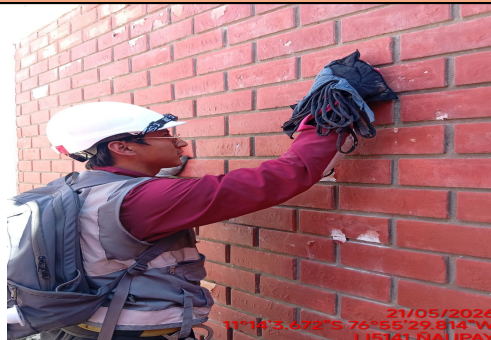
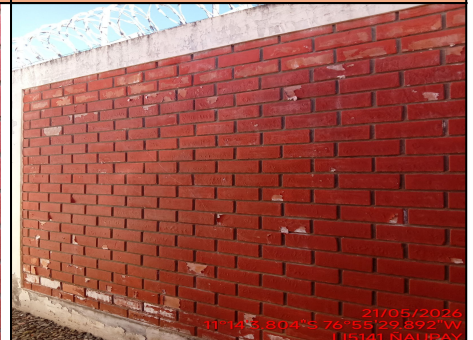
## REVISION DEL ESTADO DEL CERCO PERIMETRICO

| CHECKLIST - OBRA CIVIL | | |
|---|---|---|
| Estado de Puertas y paredes | OK | Verificar el estado de puertas, paredes y cerraduras |

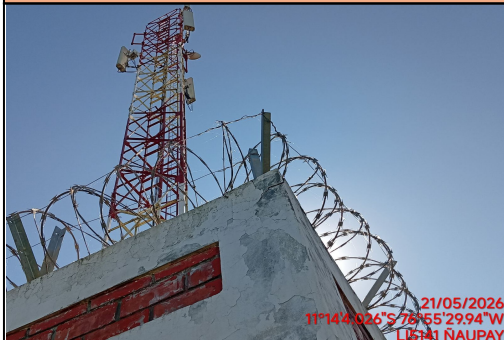
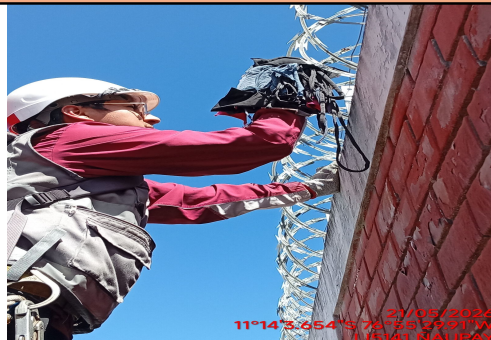
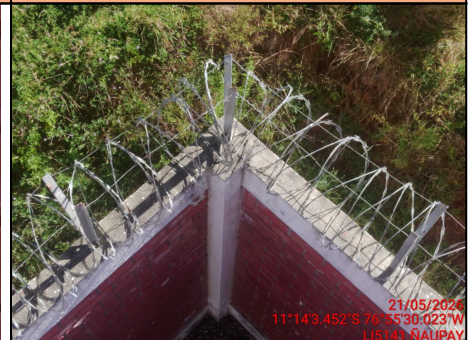
## REVISION DEL ESTADO DE LA CONCERTINA

| CHECKLIST - OBRA CIVIL | | |
|---|---|---|
| Concertina | OK | Verificar el estado de la concertina |
