# REPORTE FOTOGRÁFICO - Sistema Rectificador, Cargador y Banco de Baterías

**Nombre de la Estación:** NAUPAY  
**Nombre de Localidad:** IHUARI  
**Fecha:** 21/05/2026 - 21/05/2026  
**Dirección:** CENTRO POBLADO NAUPAY  
**ID site:** LI5141  
**CRQ:** CRQ00000070601

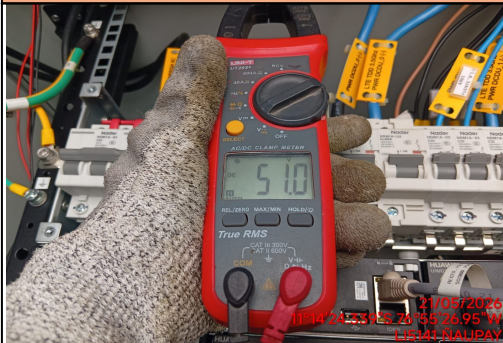
### ANTES

## VERIFICACIÓN DE PARÁMETRO DE OPERACIÓN : VOLTAJE(V)

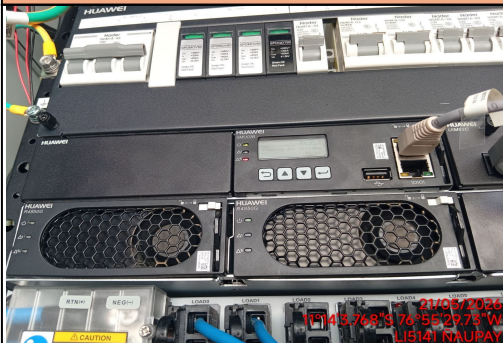
### ANTES

## LIMPIEZA TÉCNICA DE COMPONENTES

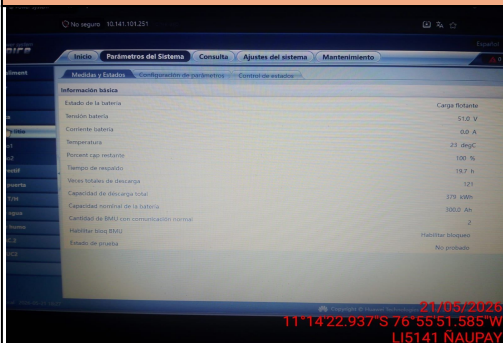
### ANTES

## PRUEBA DE ALARMAS DE BATERIAS
