# REPORTE FOTOGRÁFICO - Sistema de Obras Civiles / Seguridad Exterior

Nombre de la Estacion: HUANGASCAR  
Nombre de Localidad: HUANGASCAR  
Fecha: 22/05/2026 - 22/05/2026  
Direccion: LIMA  
ID site: LI5629  
CRQ: CRQ000000070615

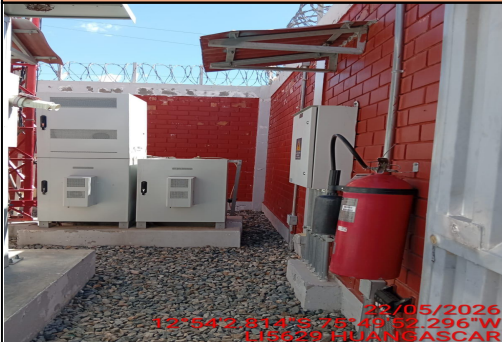
### ANTES

## REVISION DEL ESTADO DE COLUMNAS Y VIGAS

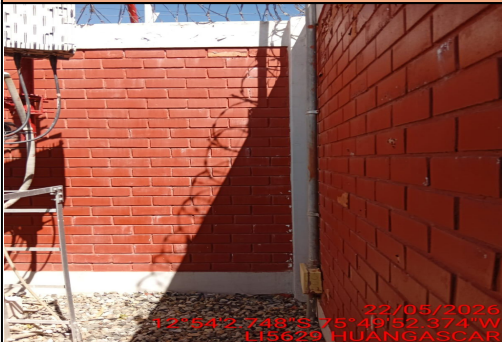
### ANTES

## REVISION DEL ESTADO DEL CERCO PERIMETRICO

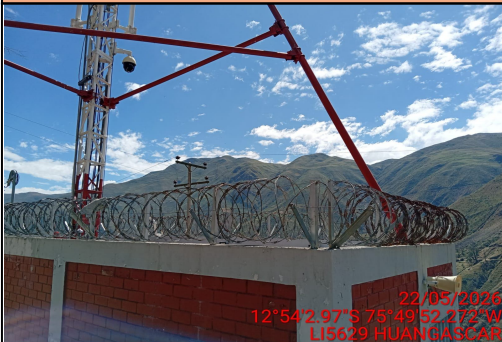
### ANTES

## REVISION DEL ESTADO DE LA CONCERTINA
