## REPORTE FOTOGRÁFICO - Sistema de Seguridad Física Interior

Nombre de la Estacion: HUANGASCAR  
Nombre de Localidad: HUANGASCAR  
Fecha: 22/05/2026 - 22/05/2026  
Direccion: LIMA  
ID site: LI5629  
CRQ: CRQ000000070615

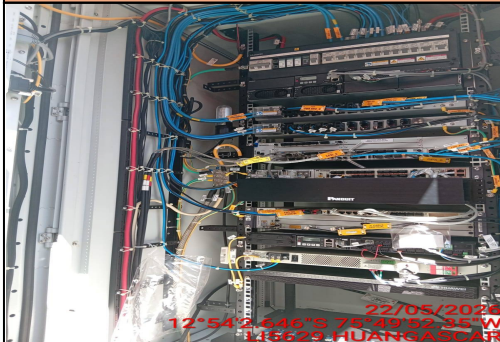
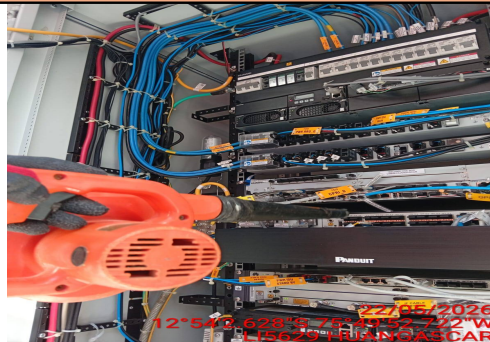
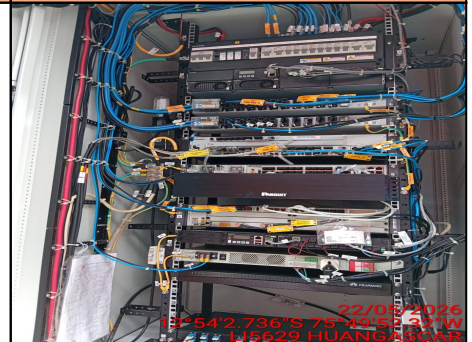
### LIMPIEZA GENERAL DE LOS EQUIPOS DEL SISTEMA

| CHECKLIST - SISTEMA DE SEGURIDAD | | |
|---|---|---|
| Sistema | OK | Limpieza de Componentes y/o equipos en general del Sistema |

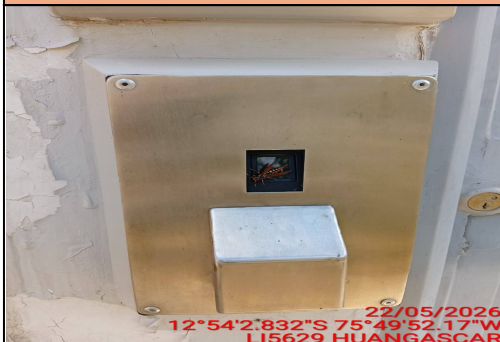
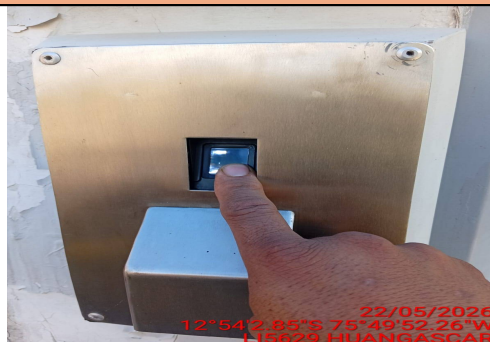
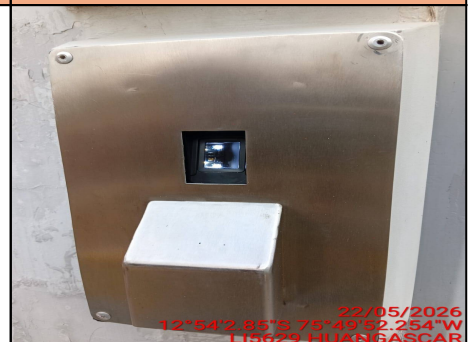
### REVISIÓN DEL BUEN FUNCIONAMIENTO DE LA LECTORA

| CHECKLIST - SISTEMA DE SEGURIDAD | | |
|---|---|---|
| Lector de Huella | OK | Verificar el buen funcionamiento de la lectora |

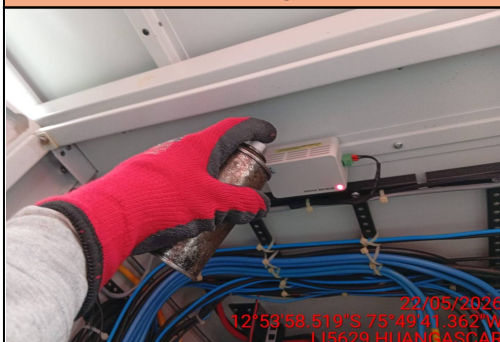
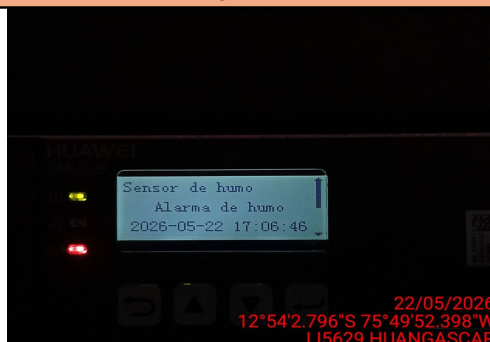
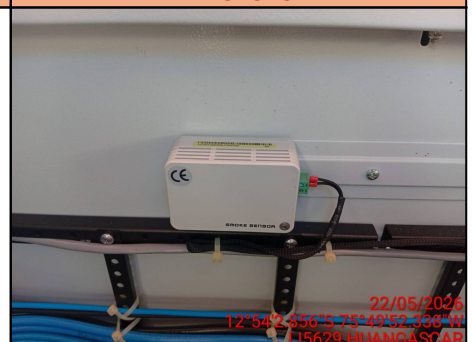
### REVISIÓN DEL FUNCIONAMIENTO DEL SENSOR DE HUMO

| CHECKLIST - SISTEMA DE SEGURIDAD | | |
|---|---|---|
| Sensor de Humo | OK | Revisión estado del sensor de Humo |
| Sensor de Humo | OK | Verificar activación de la sirena y alarma generada en NOC |

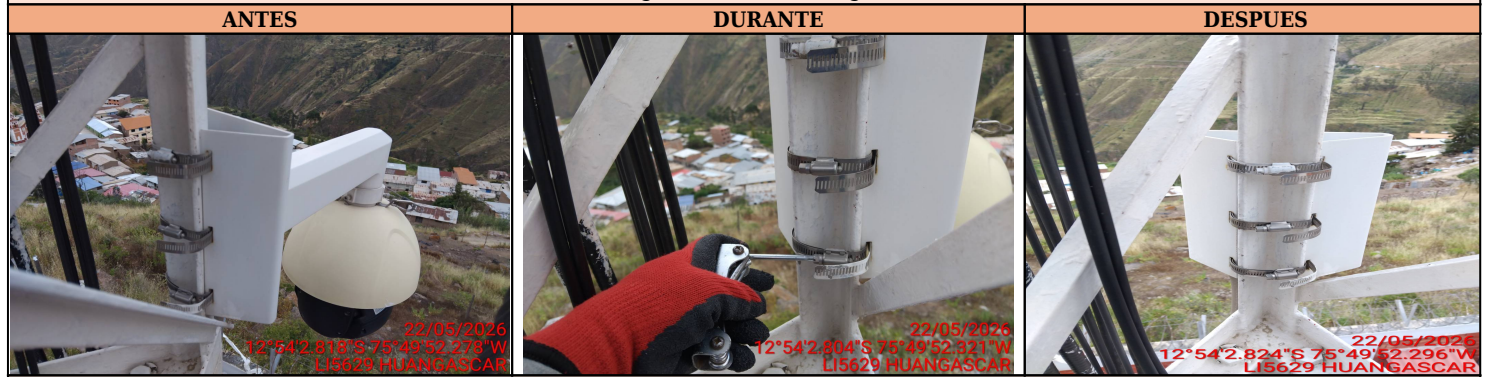
### REVISIÓN DE SUJECCIÓN Y ANCLAJES DE CÁMARA

| CHECKLIST - SISTEMA DE SEGURIDAD | | |
|---|---|---|
| Cámara | OK | Revisión de sujeción y anclajes de la Cámara |

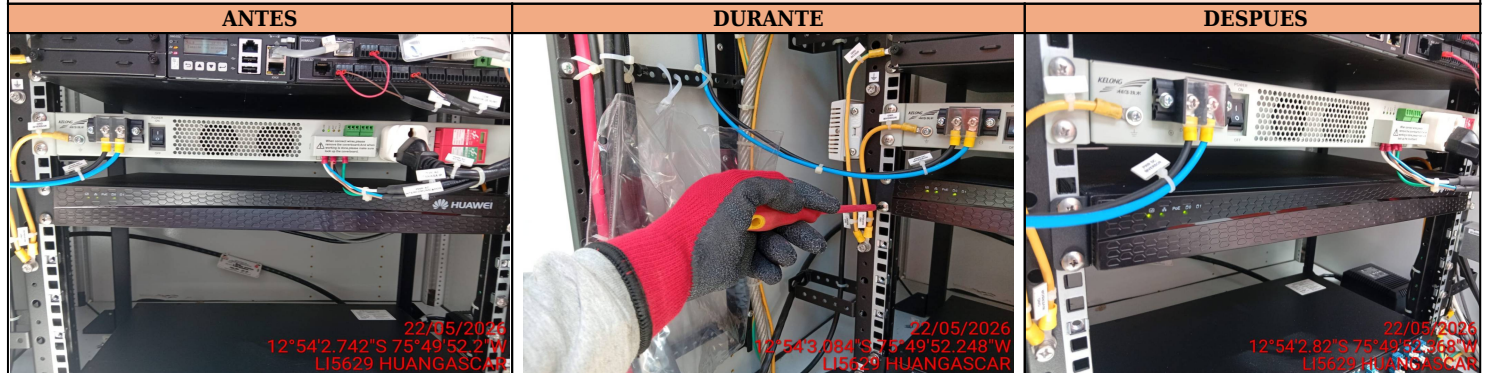
### REVISIÓN DEL EQUIPO DE GRABACIÓN (VCN510 - 8P)

| CHECKLIST - SISTEMA DE SEGURIDAD | | |
|---|---|---|
| Grabador de Video | OK | Verificar grabación local desde el NOC |

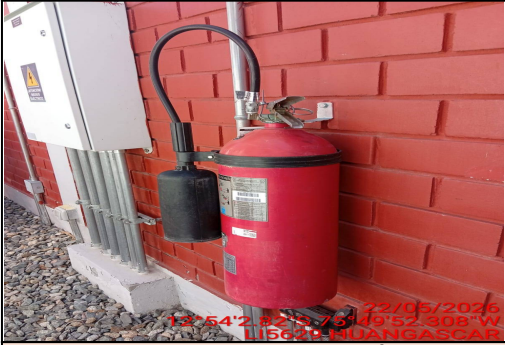
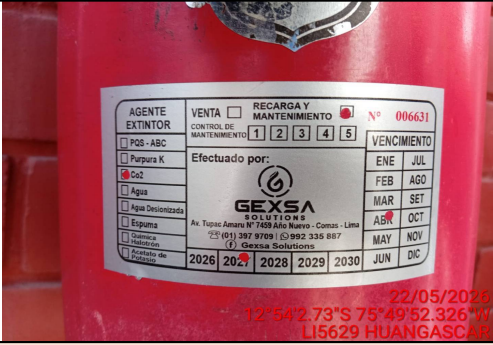
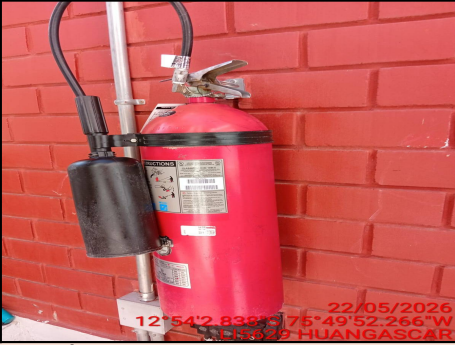
| CHECKLIST - SISTEMA DE SEGURIDAD | | |
|---|---|---|
| Extintor | OK | Verificar estado y Fecha de caducidad del Extintor |

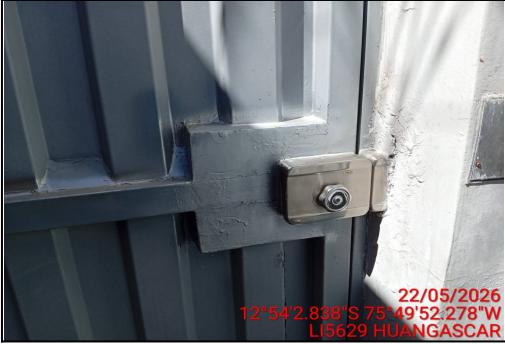
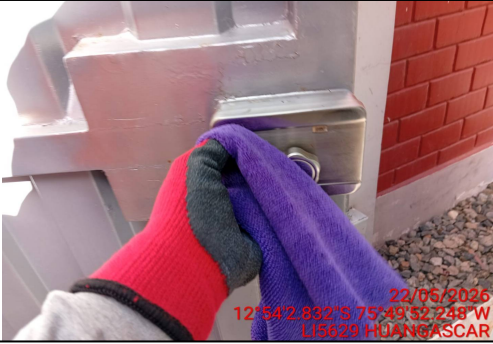
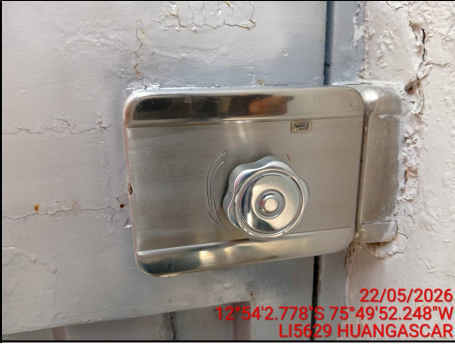
| CHECKLIST - SISTEMA DE SEGURIDAD | | |
|---|---|---|
| Chapa Eléctrica | OK | Verificar Apertura de puerta (remoto y presencial) |
