## REPORTE FOTOGRÁFICO - Sistema de Seguridad Física Interior

**Nombre de la Estacion:** COCHAMARCA  
**Nombre de Localidad:** COCHAMARCA  
**Fecha:** 21/05/2026 - 21/05/2026  
**Dirección:** SECTOR JIRCACANCHA COCHAMARCA OYON LIMA  
**ID site:** LI1559  
**CRQ:** CRQ00000070581

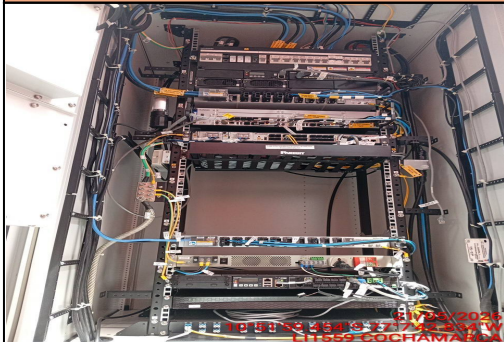
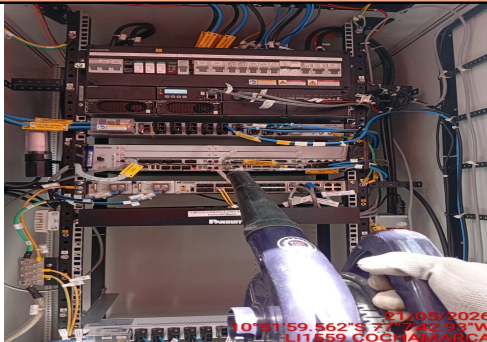
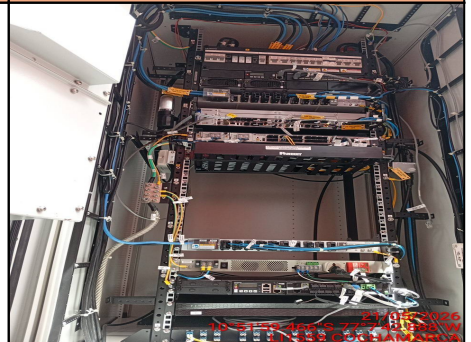
### LIMPIEZA GENERAL DE LOS EQUIPOS DEL SISTEMA

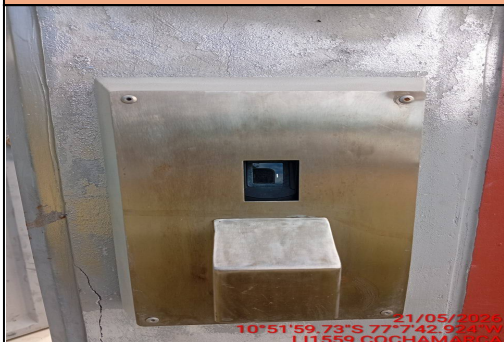
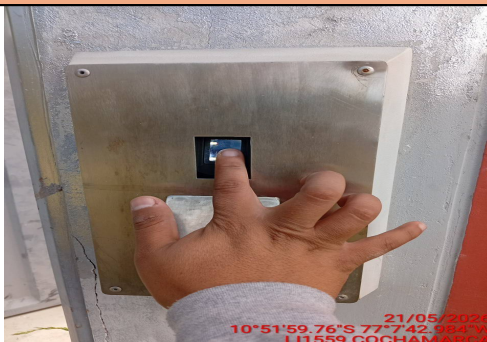
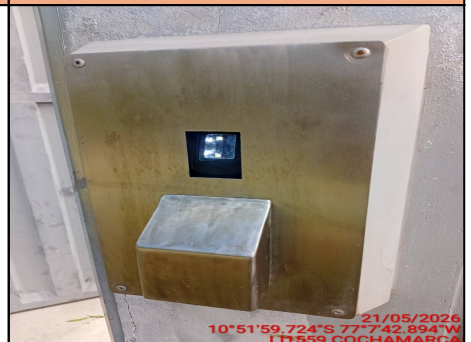
### REVISIÓN DEL BUEN FUNCIONAMIENTO DE LA LECTORA

| CHECKLIST - SISTEMA DE SEGURIDAD | | |
|---|---|---|
| Lector de Huella | OK | Verificar el buen funcionamiento de la lectora |

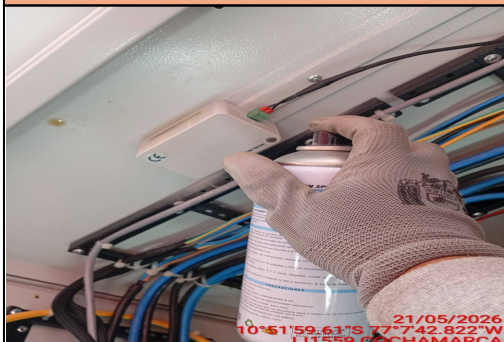
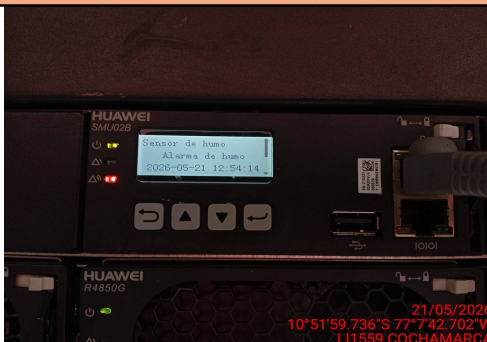
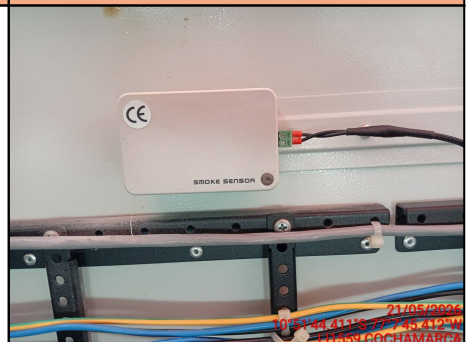
### REVISIÓN DEL FUNCIONAMIENTO DEL SENSOR DE HUMO

| CHECKLIST - SISTEMA DE SEGURIDAD | | |
|---|---|---|
| Sensor de Humo | OK | Revisión estado del sensor de Humo |

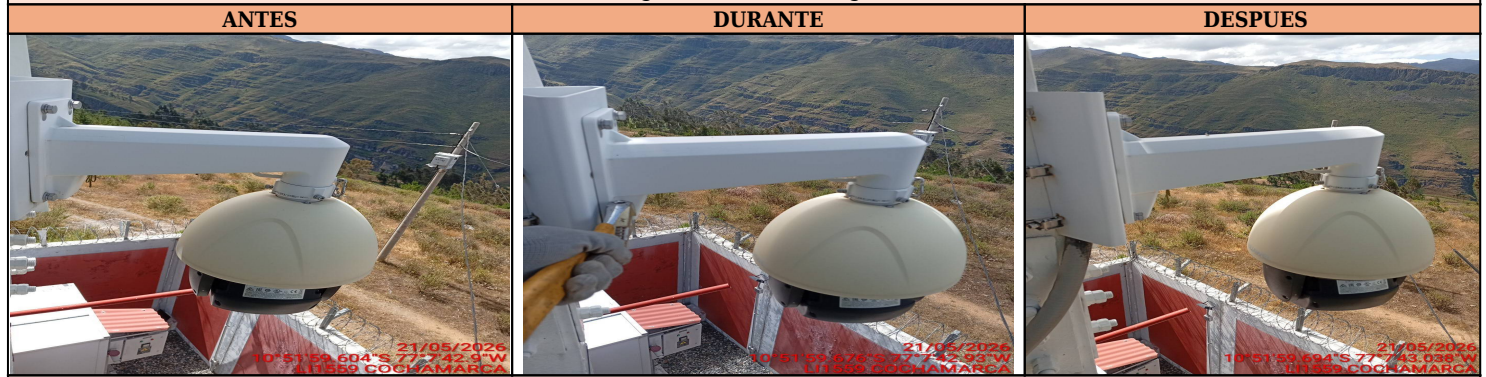
### REVISIÓN DE SUJECCIÓN Y ANCLAJES DE CÁMARA

| CHECKLIST - SISTEMA DE SEGURIDAD | | |
|---|---|---|
| Cámara | OK | Revisión de sujeción y anclajes de la Cámara |

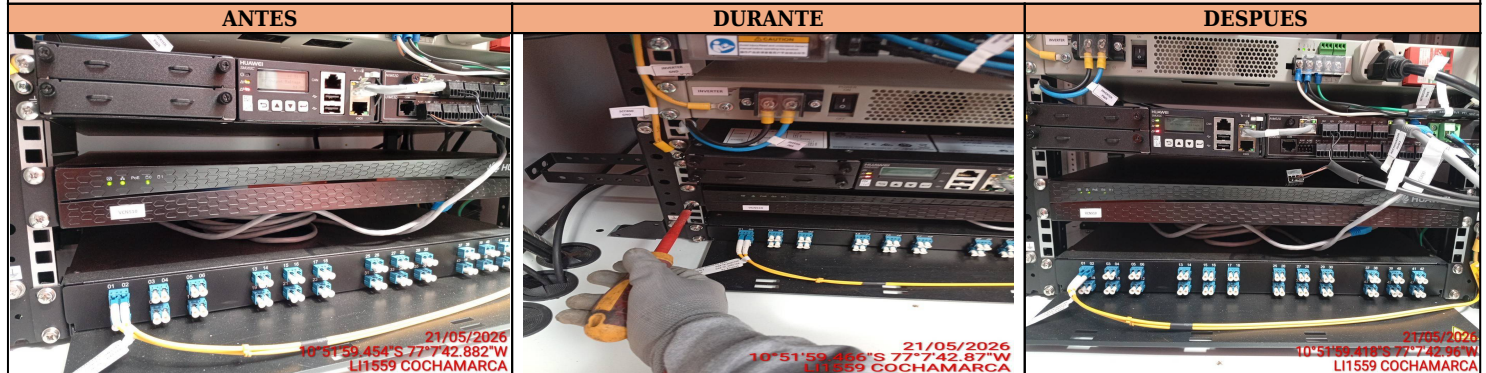
### REVISIÓN DEL EQUIPO DE GRABACIÓN (VCN510 - 8P)

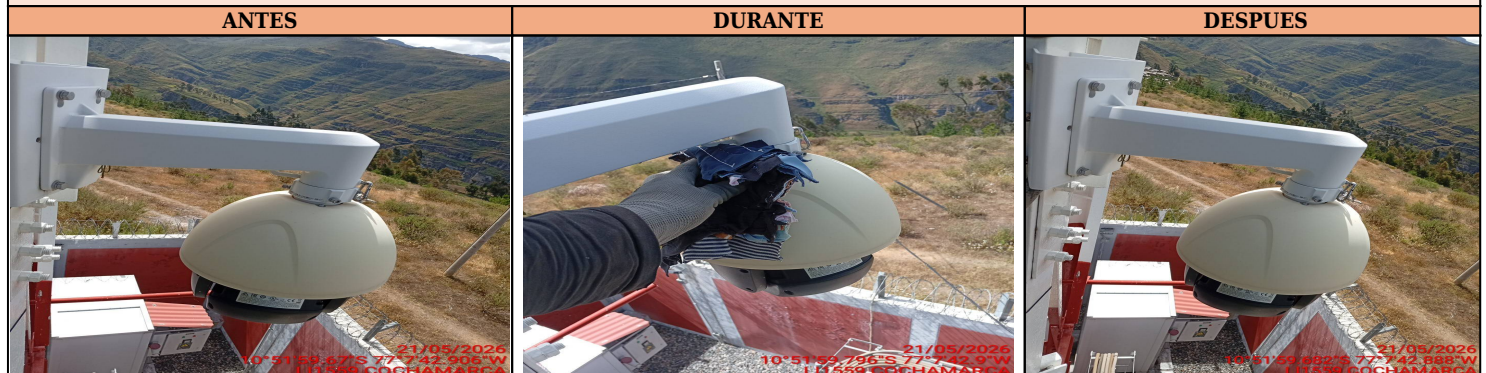
### LIMPIEZA CÁMARA DE VIDEO

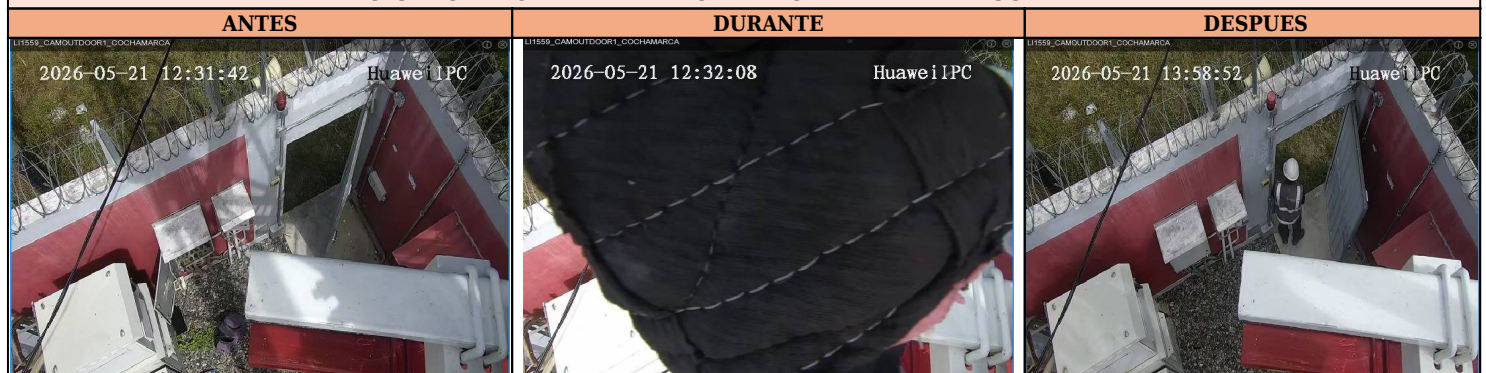
### REGISTRO DE CÁMARA AL MOMENTO DE REALIZAR SU LIMPIEZA

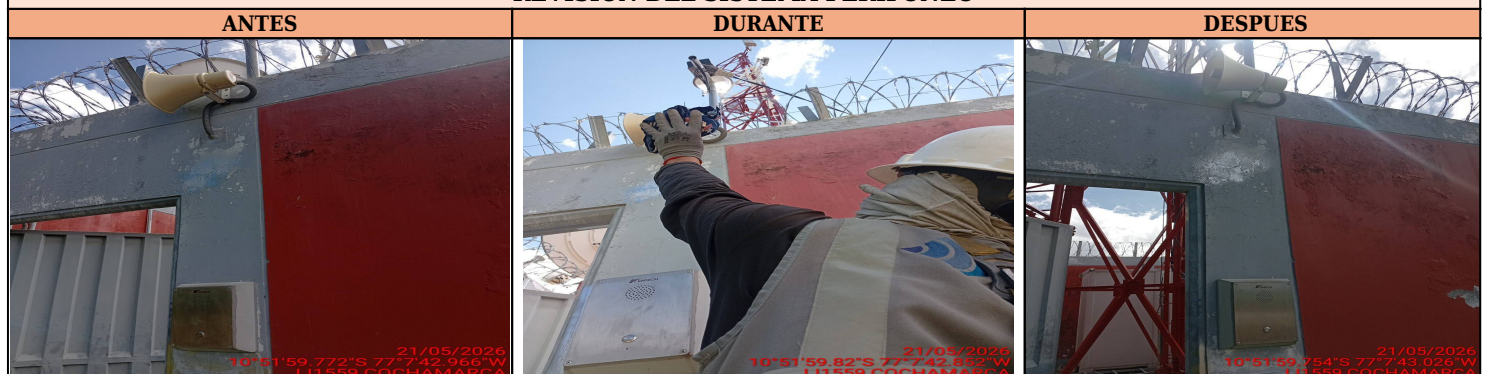
### REVISIÓN DEL SISTEMA PERIFONEO
