## REPORTE FOTOGRÁFICO - Sistema de Seguridad Física Interior

**Nombre de la Estación:** CERRO CANDELA  
**Nombre de Localidad:** SAN VICENTE DE CAÑETE  
**Fecha:** 23/05/2026 - 23/05/2026  
**Dirección:** CA CA PANAMERICANA SUR KM 148  
**ID site:** LI0388  
**CRQ:** CRQ000000000000

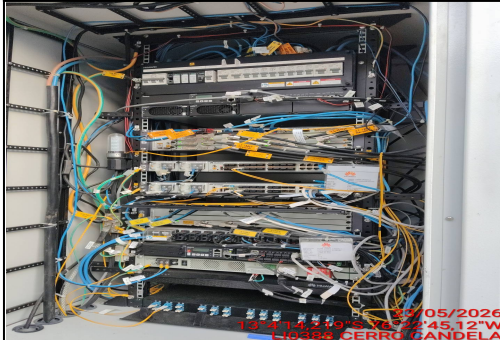
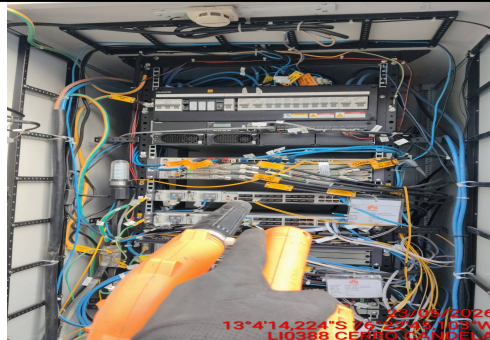
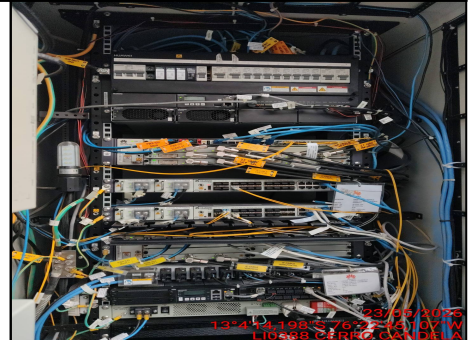
### LIMPIEZA GENERAL DE LOS EQUIPOS DEL SISTEMA

| CHECKLIST - SISTEMA DE SEGURIDAD | | |
|---|---|---|
| Sistema | OK | Limpieza de Componentes y/o equipos en general del Sistema |

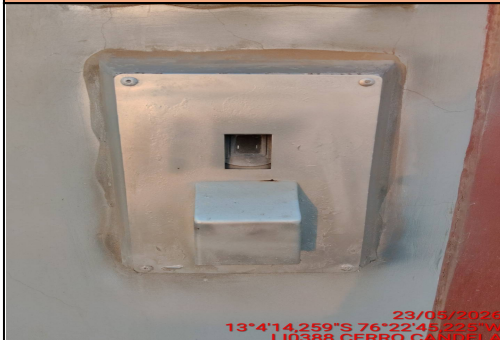
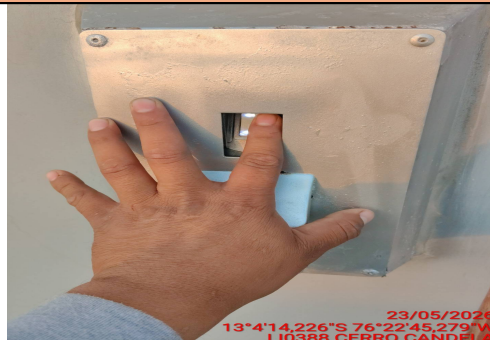
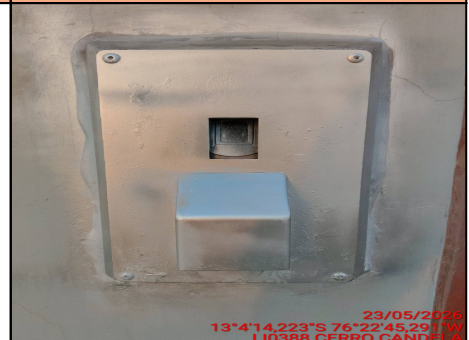
### REVISIÓN DEL BUEN FUNCIONAMIENTO DE LA LECTORA

| CHECKLIST - SISTEMA DE SEGURIDAD | | |
|---|---|---|
| Lector de Huella | OK | Verificar el buen funcionamiento de la lectora |

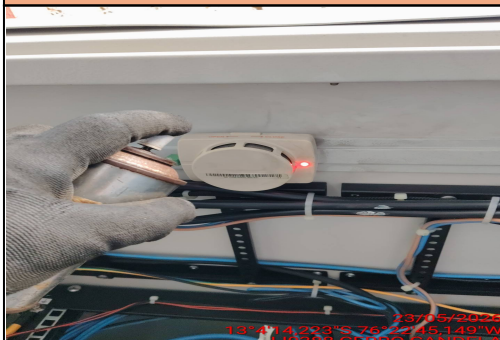
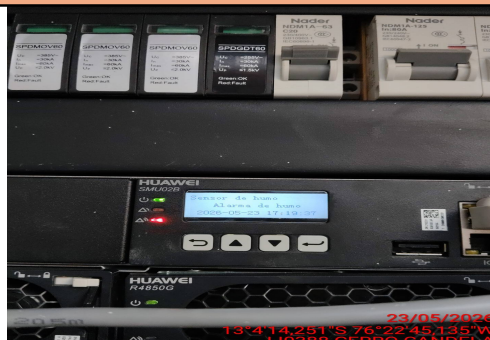
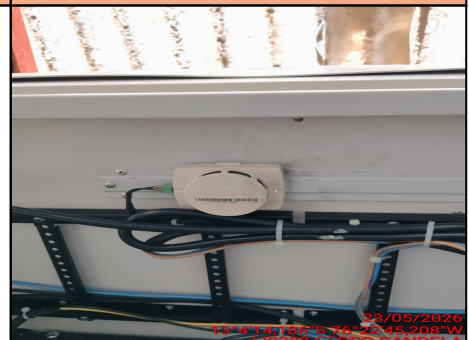
### REVISIÓN DEL FUNCIONAMIENTO DEL SENSOR DE HUMO

| CHECKLIST - SISTEMA DE SEGURIDAD | | |
|---|---|---|
| Sensor de Humo | OK | Revisión estado del sensor de Humo |

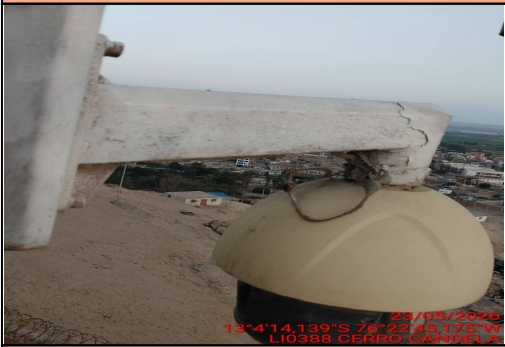
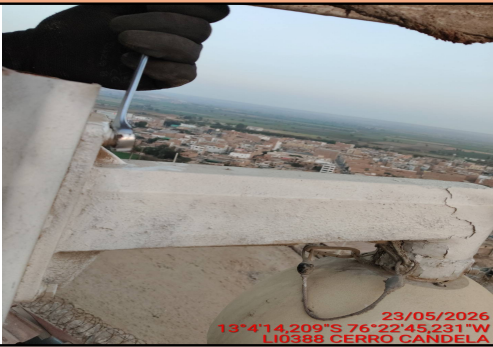
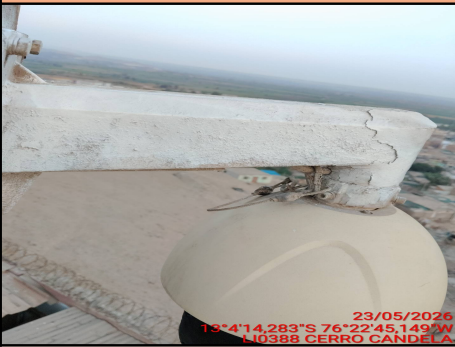
### REVISIÓN DE SUJECIÓN Y ANCLAJES DE CÁMARA

| CHECKLIST - SISTEMA DE SEGURIDAD | | |
|---|---|---|
| Cámara | OK | Revisión de sujeción y anclajes de la Cámara |

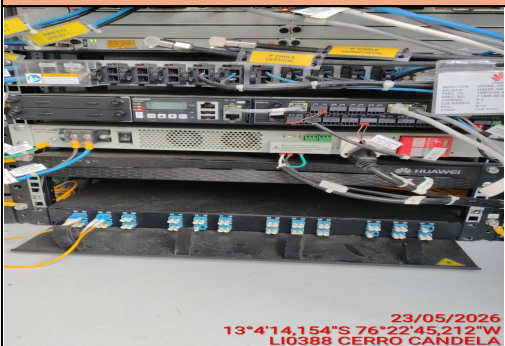
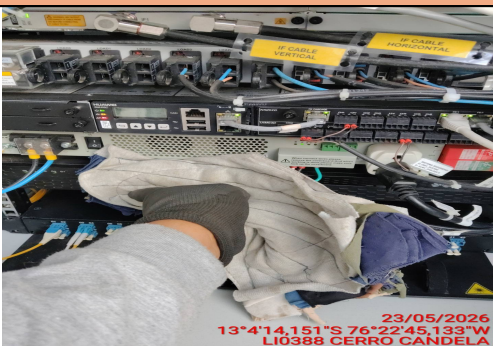
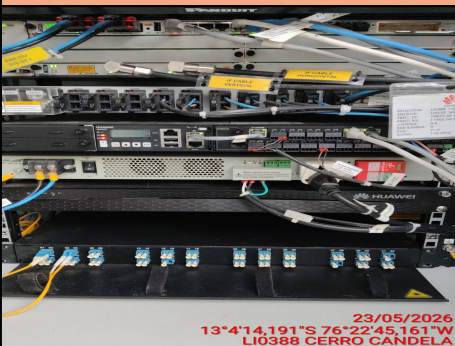
### REVISIÓN DEL EQUIPO DE GRABACIÓN (VCN510 - 8P)

| CHECKLIST - SISTEMA DE SEGURIDAD | | |
|---|---|---|
| Grabador de Video | OK | Verificar grabación local desde el NOC |

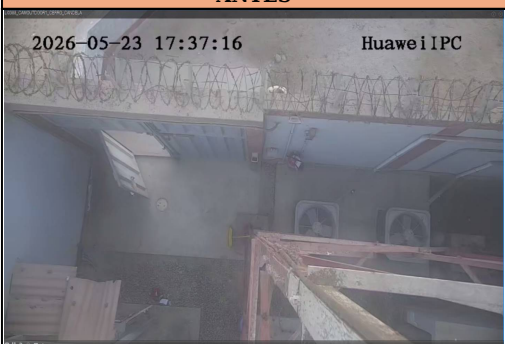
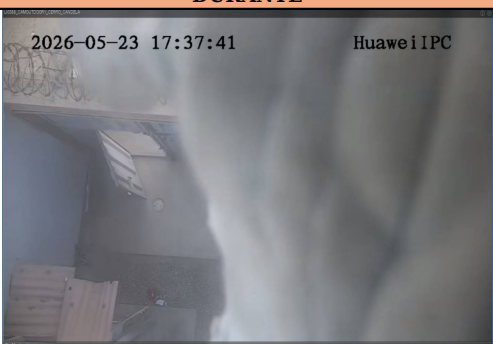
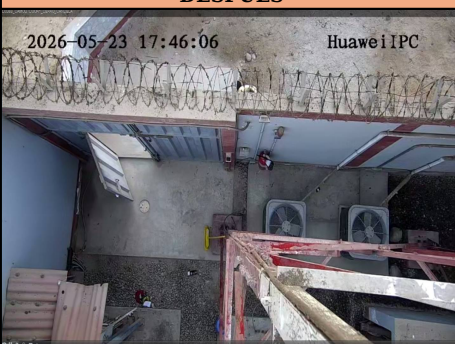
### REGISTRO DE CÁMARA AL MOMENTO DE REALIZAR SU LIMPIEZA

| CHECKLIST - SISTEMA DE SEGURIDAD | | |
|---|---|---|
| Cámara | OK | Verificar monitoreo remoto de la cámara de video |
