## REPORTE FOTOGRÁFICO - Observaciones Internas

**Nombre de la Estacion:** ALMENARES  
**Nombre de Localidad:** NUEVO IMPERIAL  
**Fecha:** 25/05/2026 - 25/05/2026  
**Dirección:** CP ALMENARES  
**ID site:** LI4774  
**CRQ:** CRQ000000074659

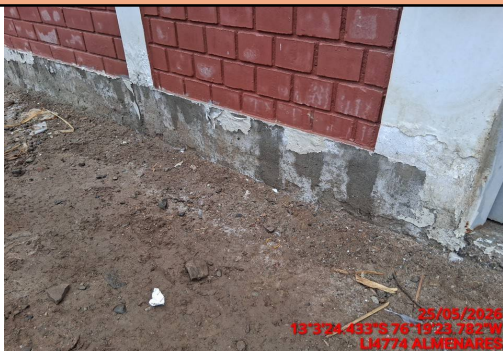
#### FOTO 1

### PAREDES Y COLUMNAS CON PROBLEMAS DE PINTURA

### MEDIA
