## REPORTE FOTOGRÁFICO - SUPERVISION

**Nombre de la Estacion:** LACHAQUI  
**Nombre de Localidad:** LACHAQUI  
**Fecha:** 25/05/2026 - 25/05/2026  
**Dirección:** CENTRO POBLADO LACHAQUI  
**ID site:** LI4368  
**CRQ:** CRQ000000074696

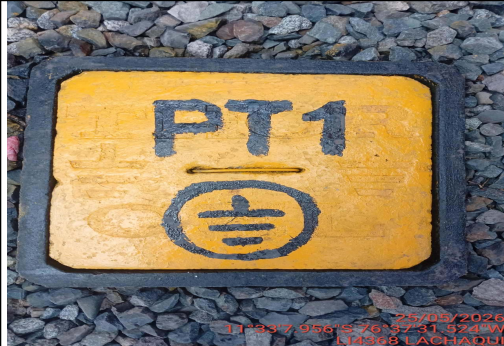
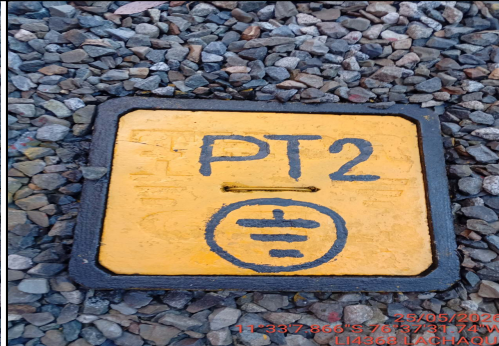
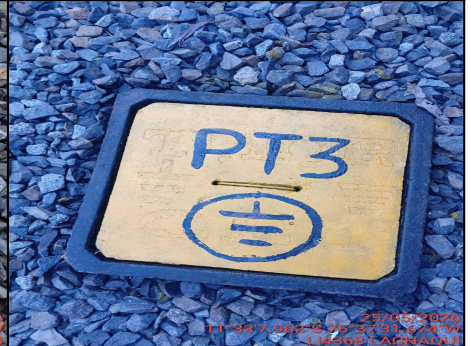
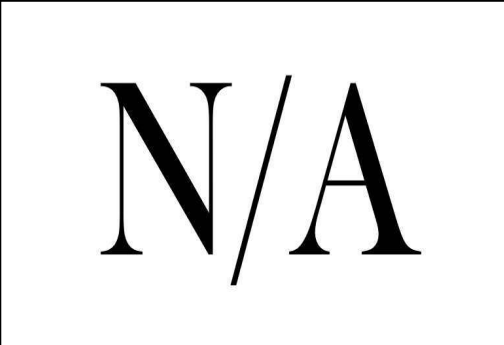
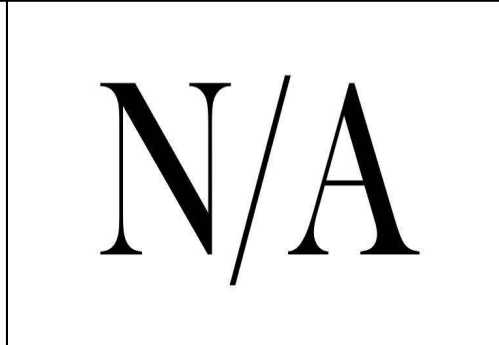
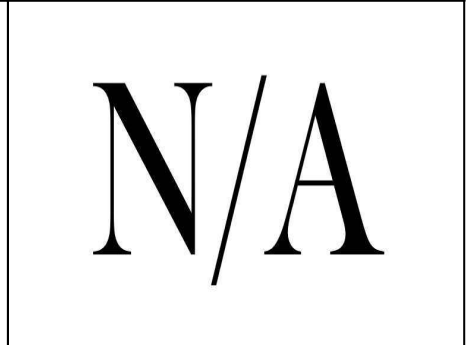
### TAPAS STAP: PINTADO DE TAPAS SEGUN PLANO SPAT

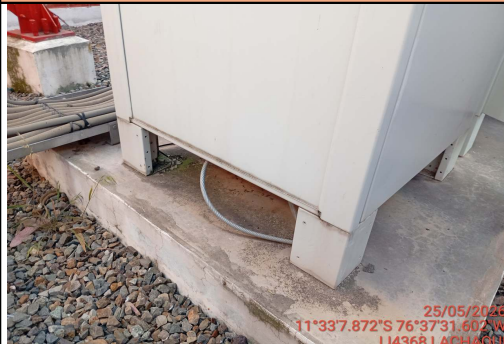
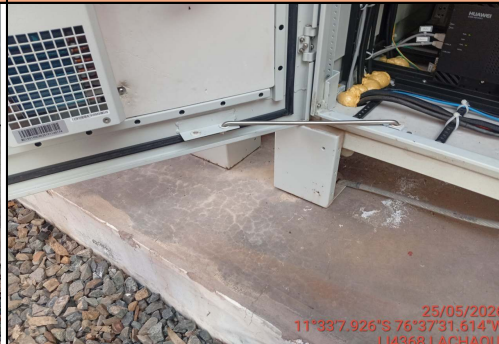
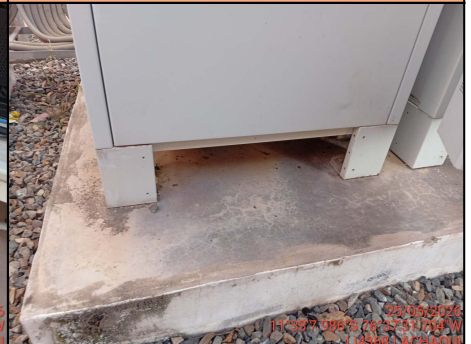
### LIMPIEZA GABINETE: LIMPIEZA DENTRO, PARTE POSTERIOR, PARTE BAJA Y ENTRE LOS GABINETES

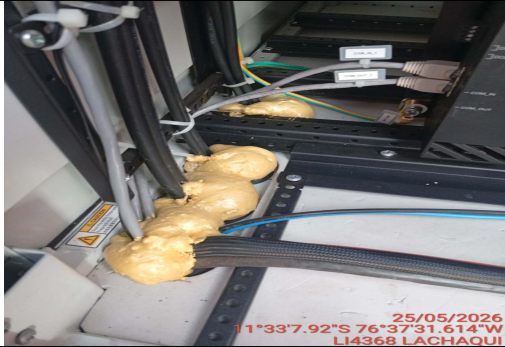
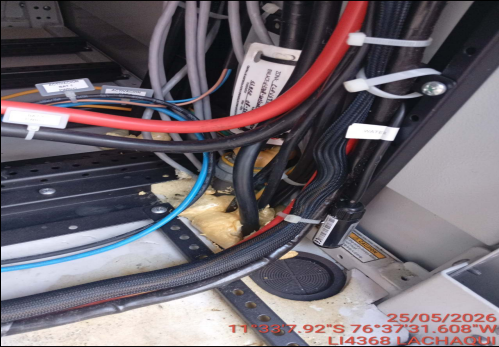
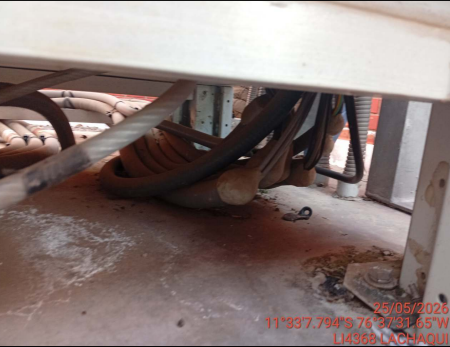
| SELLADO: SELLADO DE EQUIPOS Y DUCTOS POR DONDE INGRESAN LOS CABLES AL GABINETE (CON SIKAFLEX) | | |

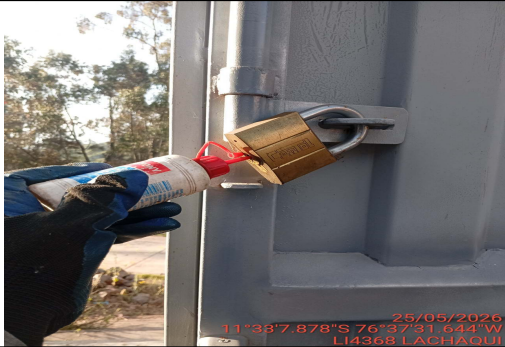
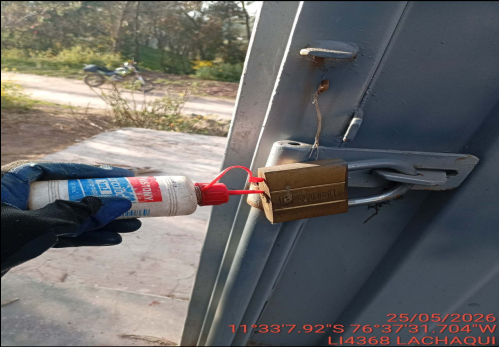
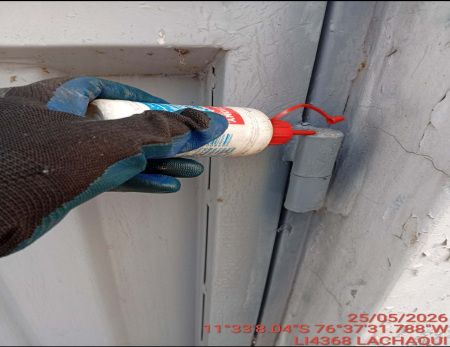
| SELLADO: SELLADO DE EQUIPOS Y DUCTOS POR DONDE INGRESAN LOS CABLES AL GABINETE (CON SIKAFLEX) | | |
|---|---|---|
| ACEITADO: ACEITADO DE PUERTAS Y CANDADOS | | |

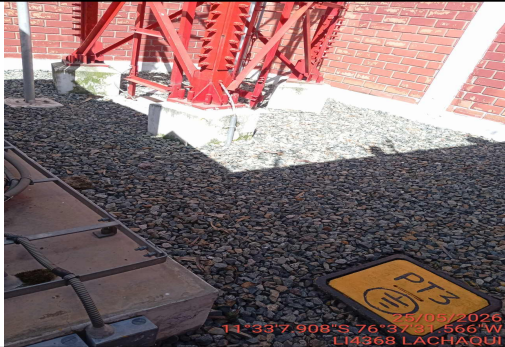
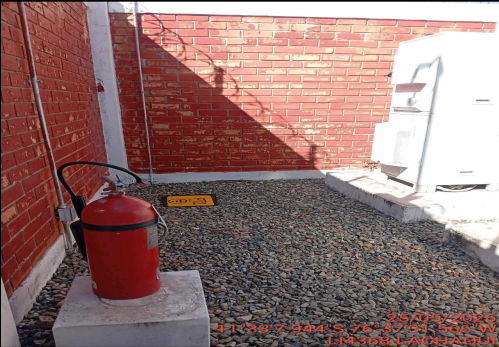
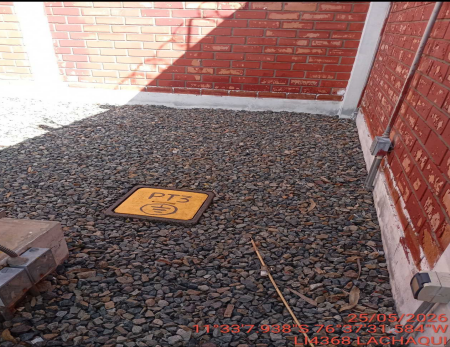
| SELLADO: SELLADO DE EQUIPOS Y DUCTOS POR DONDE INGRESAN LOS CABLES AL GABINETE (CON SIKAFLEX) | | |
|---|---|---|
| LIMPIEZA INTERIOR: LIMPIEZA INTERIOR DEL SITE / DESMALEZADO | | |

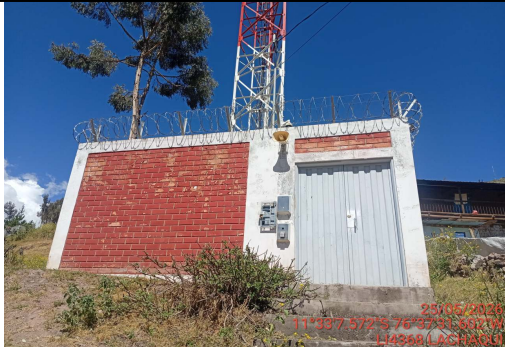
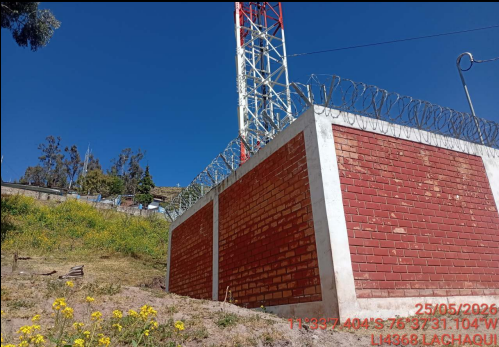
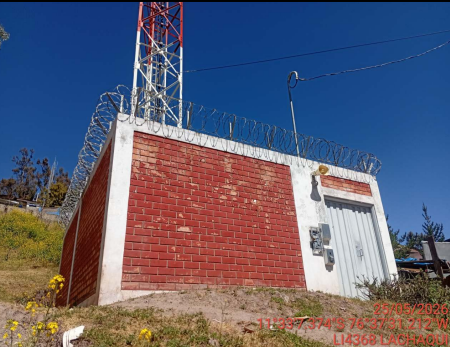
| SELLADO: SELLADO DE EQUIPOS Y DUCTOS POR DONDE INGRESAN LOS CABLES AL GABINETE (CON SIKAFLEX) | | |
|---|---|---|
| LIMPIEZA EXTERIOR: LIMPIEZA EXTERIOR DEL SITE / DESMALEZADO | | |

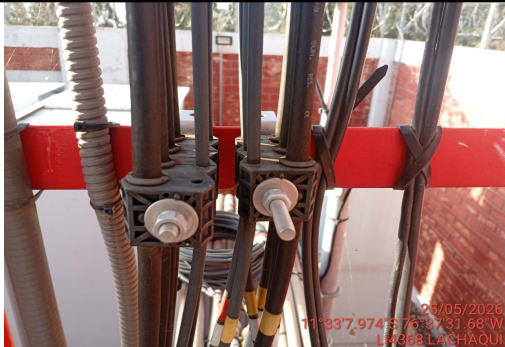
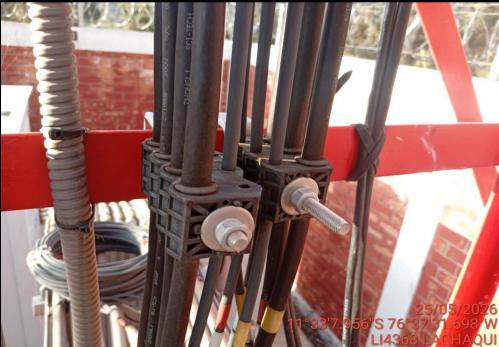
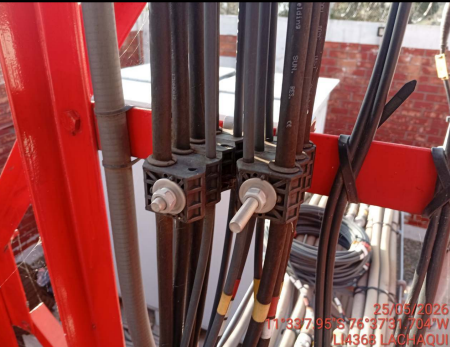
| SELLADO: SELLADO DE EQUIPOS Y DUCTOS POR DONDE INGRESAN LOS CABLES AL GABINETE (CON SIKAFLEX) | | |
|---|---|---|
| CLAMPS: REVISION DE CLAMPS EN CABLES IF, FO Y ENERGIZADO DE RRU's | | |

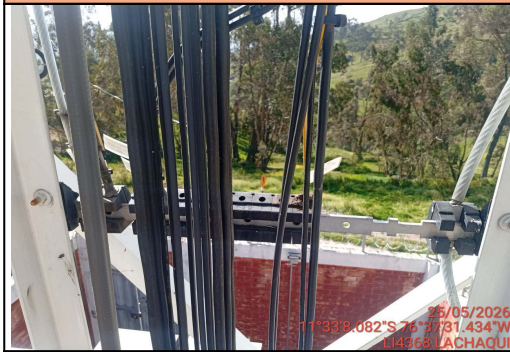
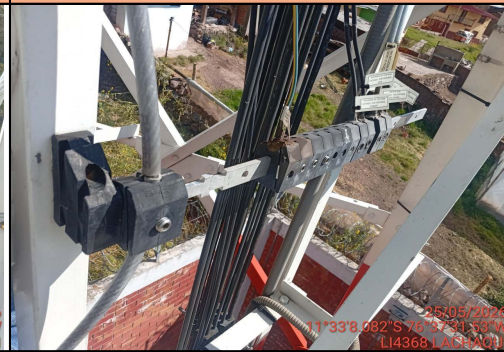
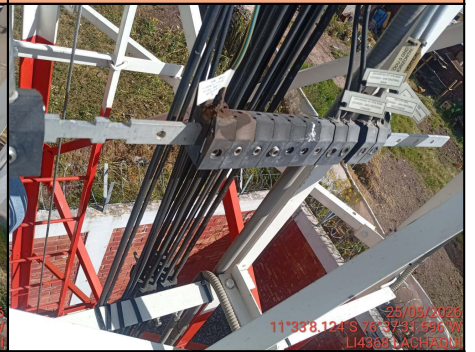
## GROUNDING KIT: REVISION DE ATERRAMIENTO DE CABLES IF, FO Y ENERGIZADO DE RRUs

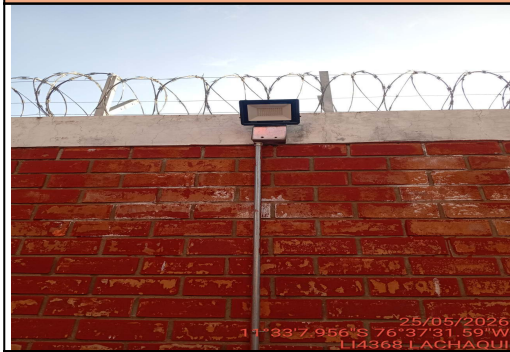
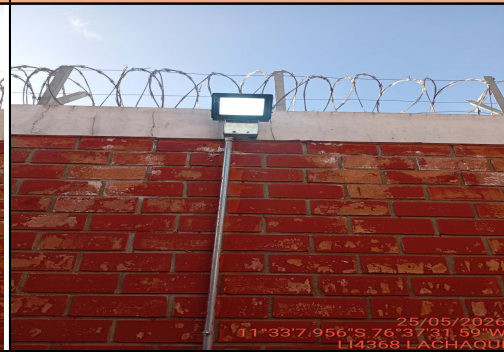
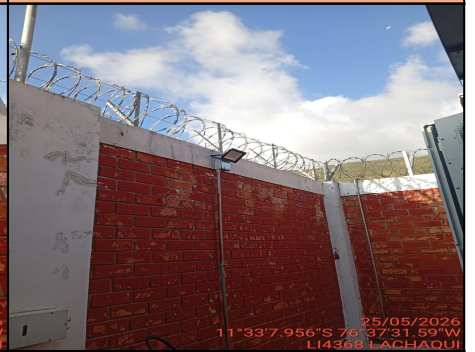
## REVISION DEL ESTADO DE LUMINARIA DE EMERGENCIA (LUMINARIA ENCENDIDA Y APAGADA)

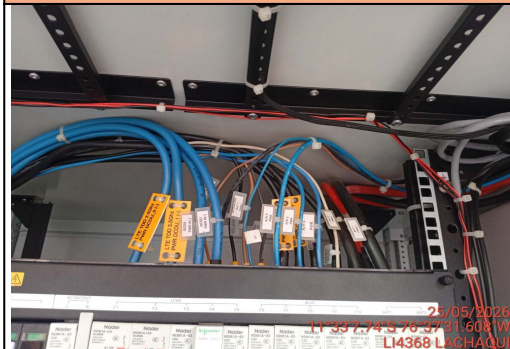
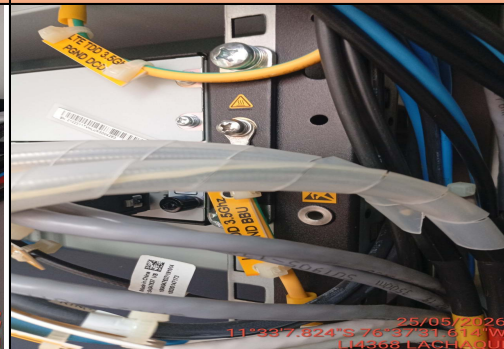
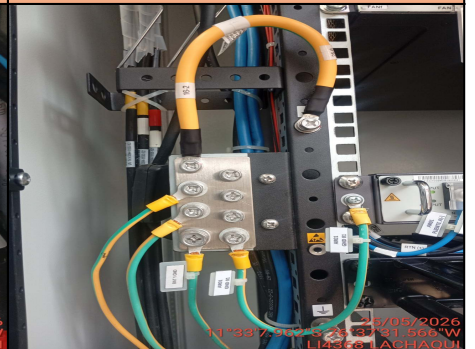
## ETIQUETADO DE DATOS, POWER, TIERRA DE IDU Y TIERRA DE BBU CORRECTAMENTE ETIQUETADOS

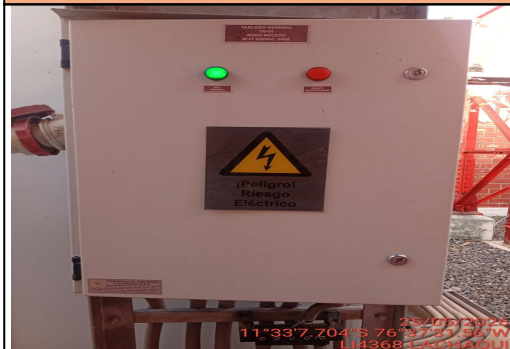
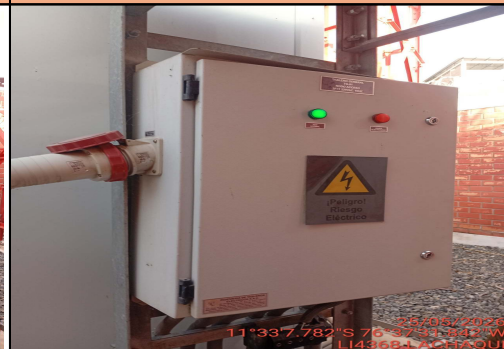
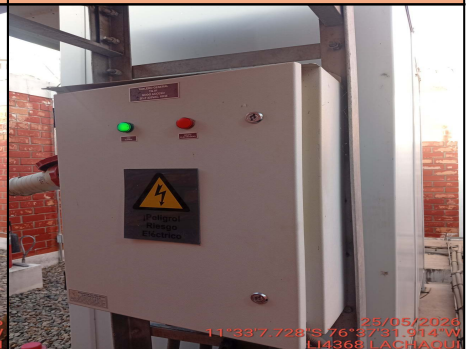
## TABLERO PRONATEL: REVISION DEL ESTADO FISICO DE TABLERO (CORROSION / OXIDO)

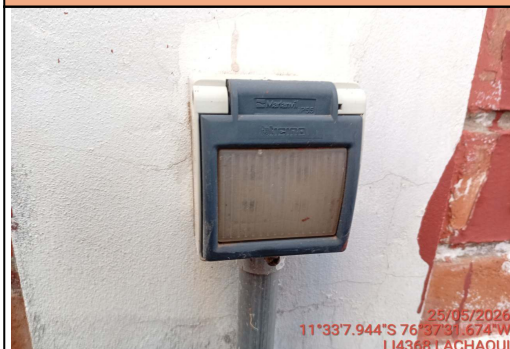
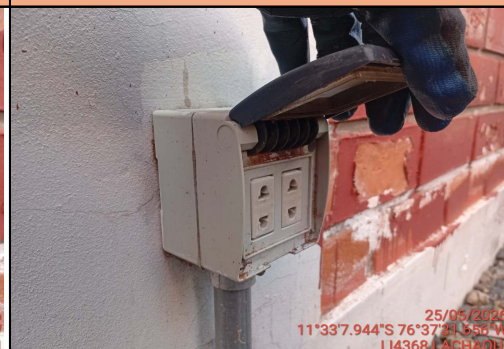
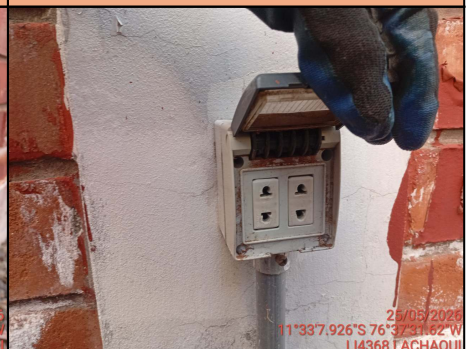
## TOMACORRIENTES: REVISION DEL ESTADO FISICO DE TOMACORRIENTES

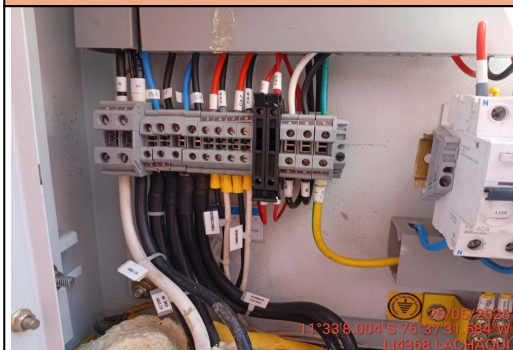
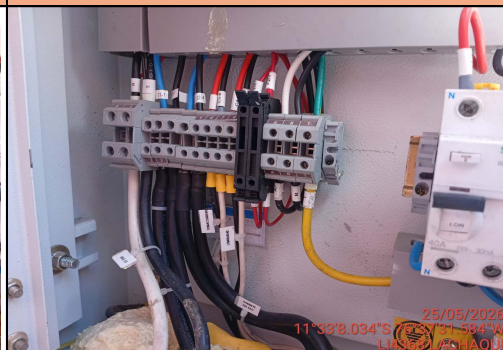
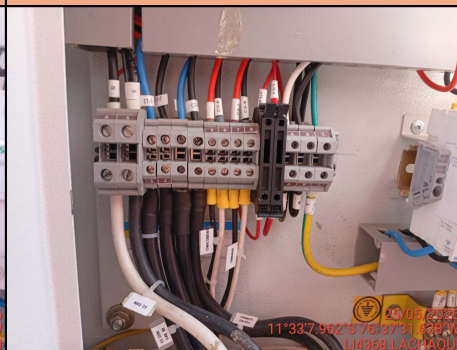
**BORNERAS: DETECCION DE TERMINALES DE CABLES EN TABLERO GENERAL SIN BORNERA****FOTO 1**
