## REPORTE FOTOGRÁFICO - Sistema de Seguridad Física Interior

Nombre de la Estacion: LACHAQUI  
Nombre de Localidad: LACHAQUI  
Fecha: 25/05/2026 - 25/05/2026  
Direccion: CENTRO POBLADO LACHAQUI  
ID site: LI4368  
CRQ: CRQ000000074696

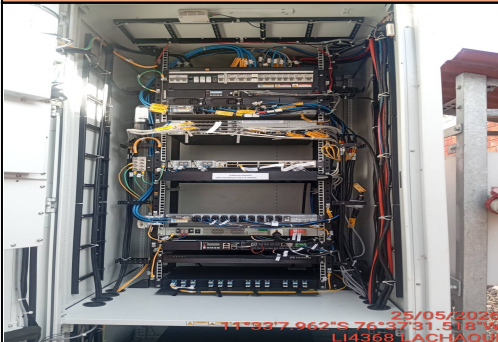
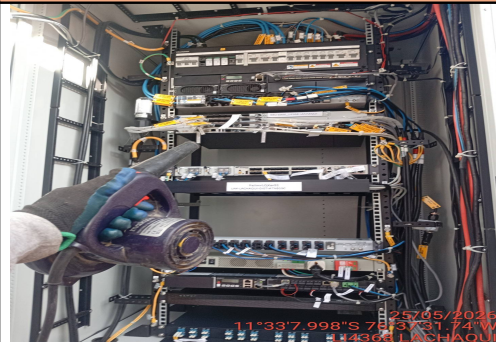
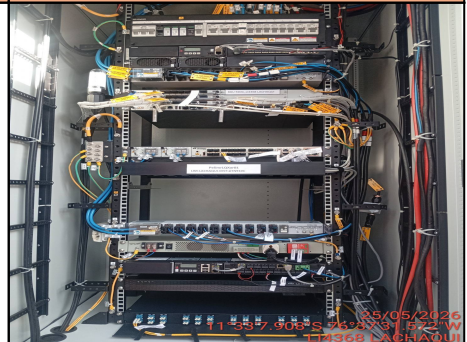
### LIMPIEZA GENERAL DE LOS EQUIPOS DEL SISTEMA

| CHECKLIST - SISTEMA DE SEGURIDAD | | |
|---|---|---|
| Sistema | OK | Limpieza de Componentes y/o equipos en general del Sistema |

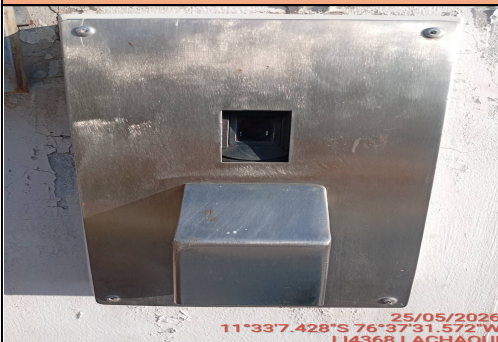
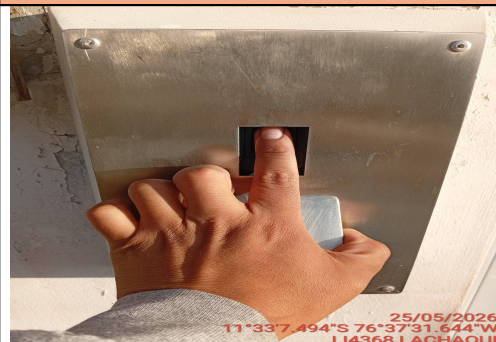
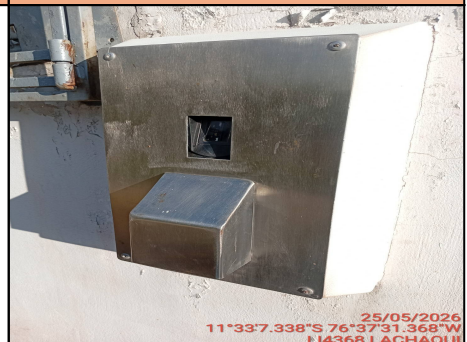
### REVISIÓN DEL BUEN FUNCIONAMIENTO DE LA LECTORA

| CHECKLIST - SISTEMA DE SEGURIDAD | | |
|---|---|---|
| Lector de Huella | OK | Verificar el buen funcionamiento de la lectora |

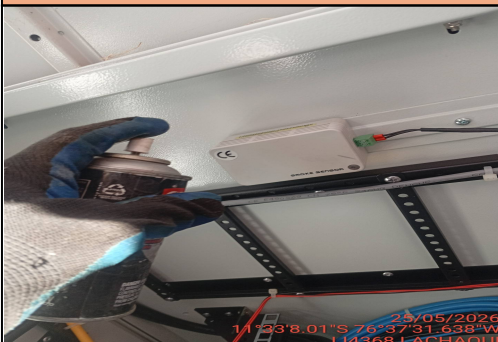
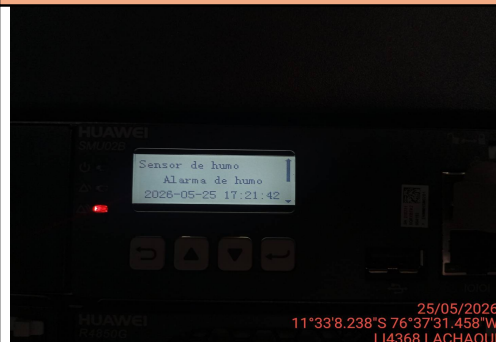
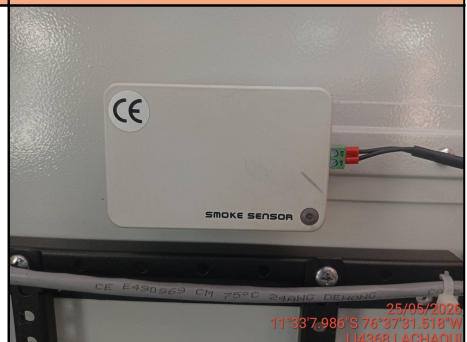
### REVISIÓN DEL FUNCIONAMIENTO DEL SENSOR DE HUMO

| CHECKLIST - SISTEMA DE SEGURIDAD | | |
|---|---|---|
| Sensor de Humo | OK | Revisión estado del sensor de Humo |
| Sensor de Humo | OK | Verificar activación de la sirena y alarma generada en NOC |

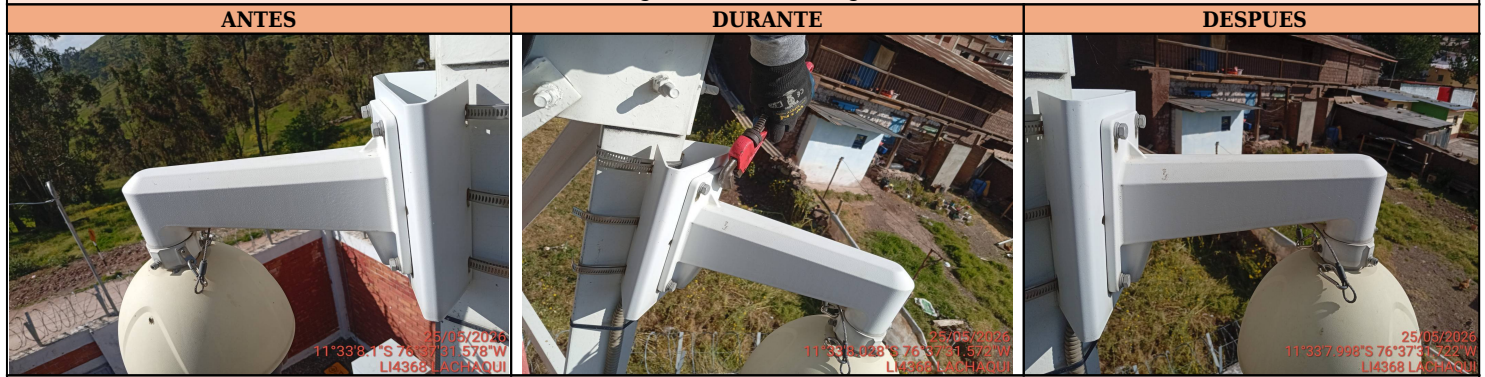
## REVISIÓN DE SUJECCIÓN Y ANCLAJES DE CÁMARA

| CHECKLIST - SISTEMA DE SEGURIDAD | | |
|---|---|---|
| Cámara | OK | Revisión de sujeción y anclajes de la Cámara |

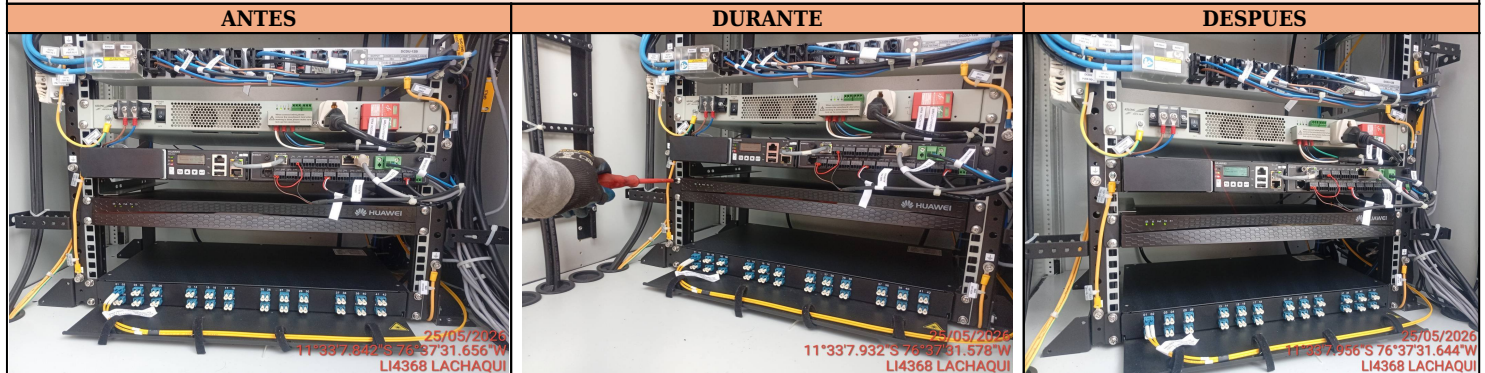
## REVISIÓN DEL EQUIPO DE GRABACIÓN (VCN510 - 8P)

| CHECKLIST - SISTEMA DE SEGURIDAD | | |
|---|---|---|
| Grabador de Video | OK | Verificar grabación local desde el NOC |

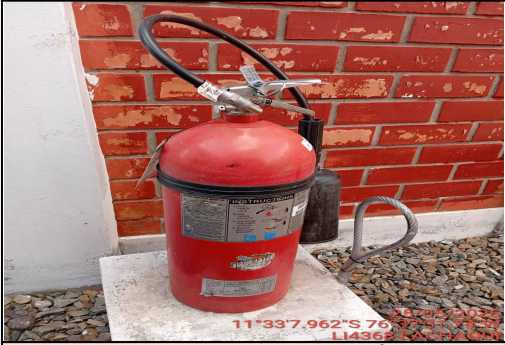
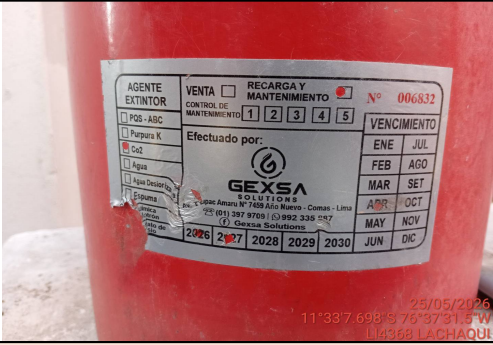
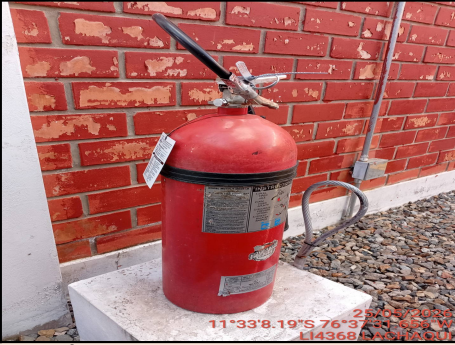
| REVISIÓN DE LA SIRENA | | |
|---|---|---|
| REVISIÓN DEL EXTINTOR | | |

| CHECKLIST - SISTEMA DE SEGURIDAD | | |
|---|---|---|
| Extintor | OK | Verificar estado y Fecha de caducidad del Extintor |

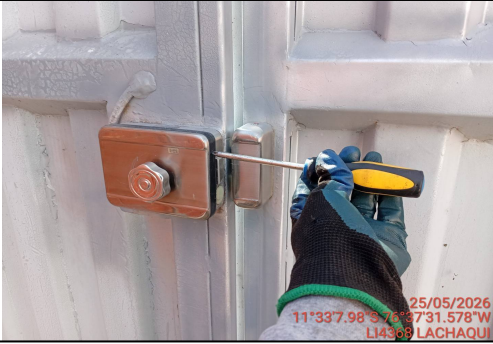
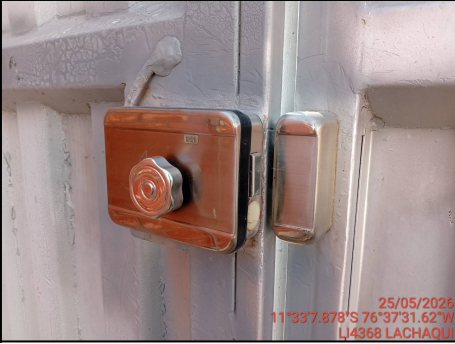
| REVISIÓN DE LA SIRENA | | |
|---|---|---|
| REVISIÓN DEL CORRECTO FUNCIONAMIENTO DE LA CHAPA ELÉCTRICA | | |

| CHECKLIST - SISTEMA DE SEGURIDAD | | |
|---|---|---|
| Chapa Eléctrica | OK | Verificar Apertura de puerta (remoto y presencial) |
