## REPORTE FOTOGRÁFICO - Sistema de Obras Civiles / Seguridad Exterior

Nombre de la Estacion: CHANCAYLLO  
Nombre de Localidad: CHANCAY  
Fecha: 25/05/2026 - 25/05/2026  
Direccion: EX FUNDO CHANCAYLLO LT 4  
ID site: LI5337  
CRQ: CRQ000000073785

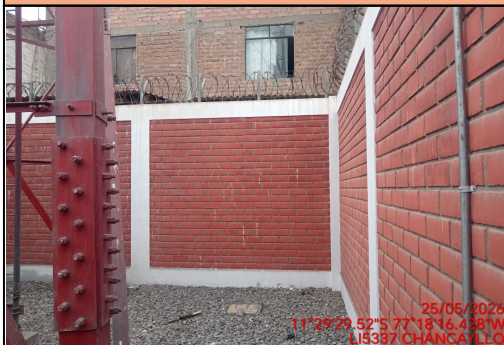
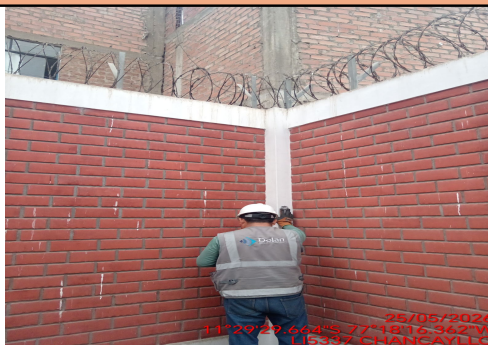
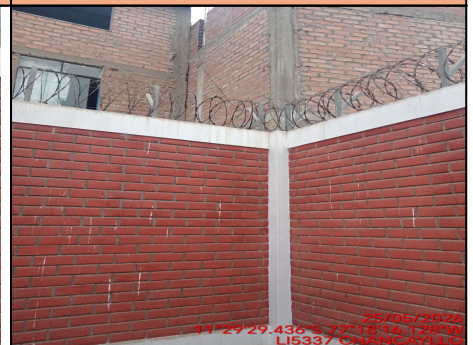
### REVISION DEL ESTADO DE COLUMNAS Y VIGAS

| CHECKLIST - OBRA CIVIL | | |
|---|---|---|
| Estructura | OK | Verificar el estado de la estructura en general |

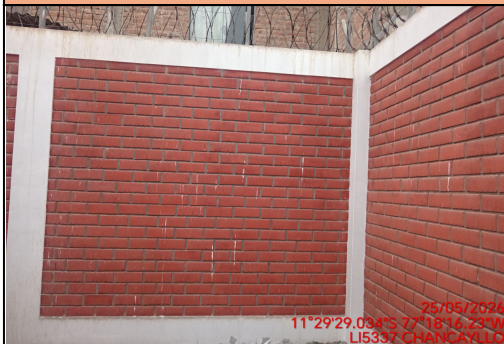
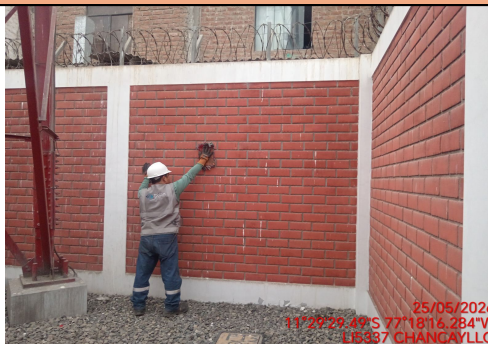
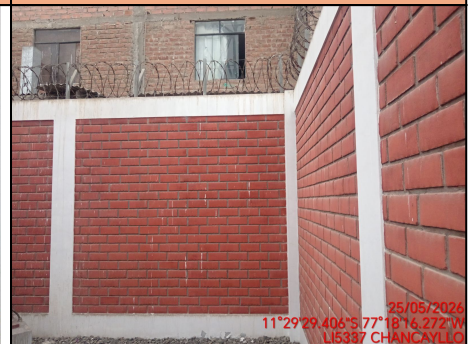
### REVISION DEL ESTADO DEL CERCO PERIMETRICO

| CHECKLIST - OBRA CIVIL | | |
|---|---|---|
| Estado de Puertas y paredes | OK | Verificar el estado de puertas, paredes y cerraduras |

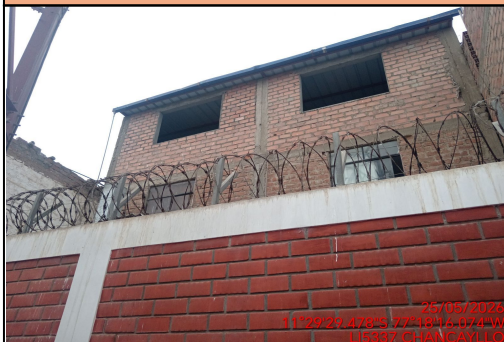
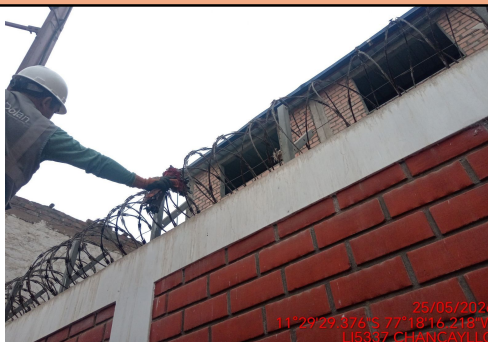
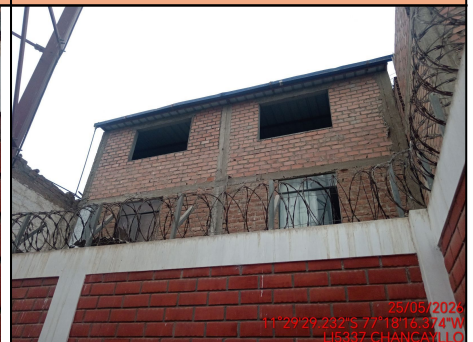
### REVISION DEL ESTADO DE LA CONCERTINA

| CHECKLIST - OBRA CIVIL | | |
|---|---|---|
| Concertina | OK | Verificar el estado de la concertina |
