## REPORTE FOTOGRÁFICO - Observaciones Internas

**Nombre de la Estacion:** CHOCOS  
**Nombre de Localidad:** CHOCOS  
**Fecha:** 25/05/2026 - 25/05/2026  
**Dirección:** CHOCOS YAUYS  
**ID site:** LI1551  
**CRQ:** CRQ000000074655

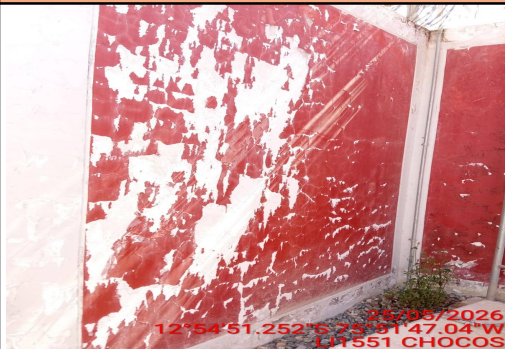
#### FOTO 1

### PAREDES Y COLUMNAS CON PROBLEMAS DE PINTURA

### MEDIA
