## REPORTE FOTOGRÁFICO - Sistema de Seguridad Física Interior

Nombre de la Estación: BUJAMA\_ALTA  
Nombre de Localidad: MALA  
Fecha: 25/05/2026 - 25/05/2026  
Dirección: CP BUJAMA ALTA  
ID site: LI4553  
CRQ: CRQ000000074600

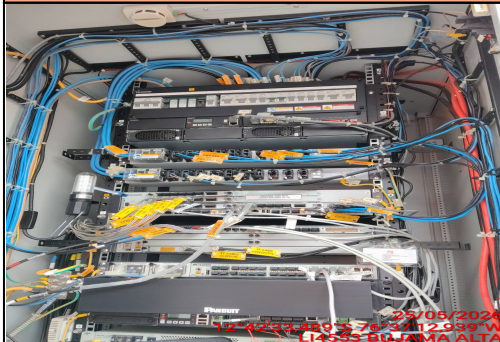
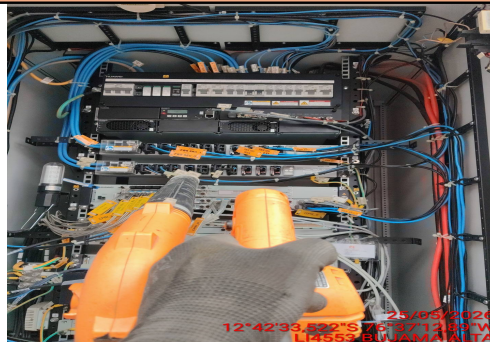
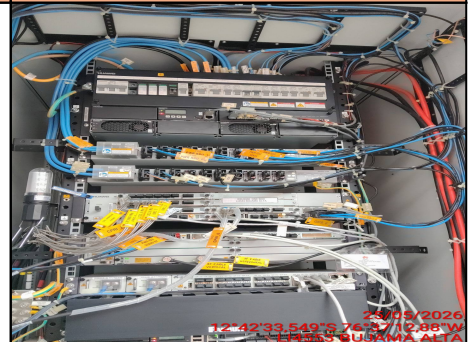
### LIMPIEZA GENERAL DE LOS EQUIPOS DEL SISTEMA

| CHECKLIST - SISTEMA DE SEGURIDAD | | |
|---|---|---|
| Sistema | OK | Limpieza de Componentes y/o equipos en general del Sistema |

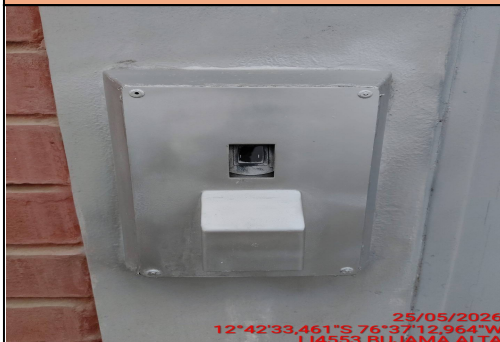
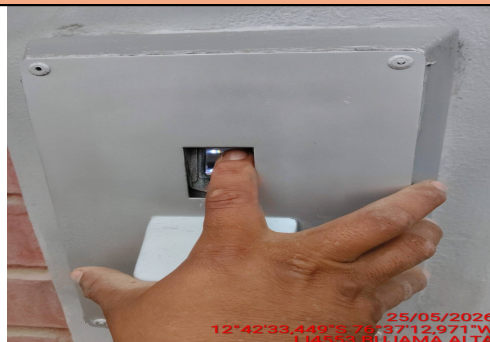
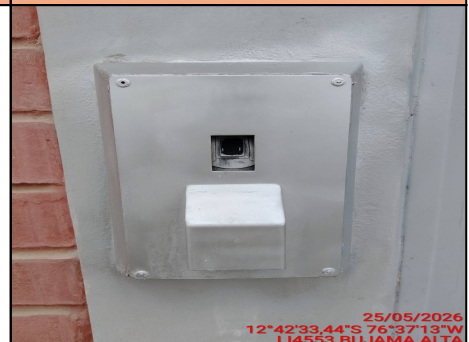
### REVISIÓN DEL BUEN FUNCIONAMIENTO DE LA LECTORA

| CHECKLIST - SISTEMA DE SEGURIDAD | | |
|---|---|---|
| Lector de Huella | OK | Verificar el buen funcionamiento de la lectora |

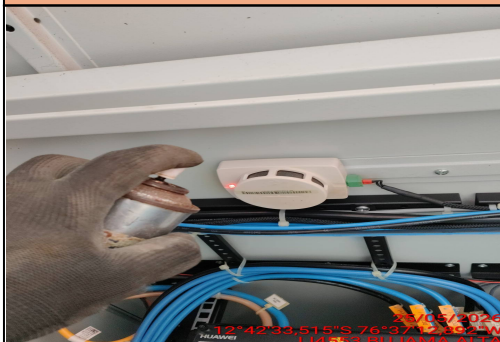
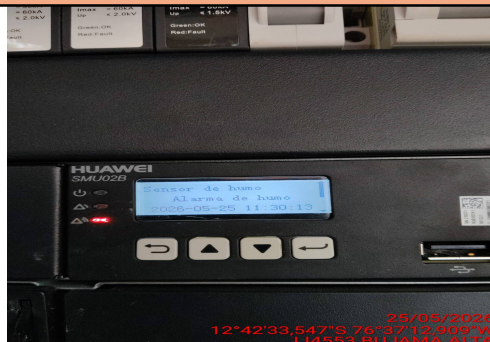
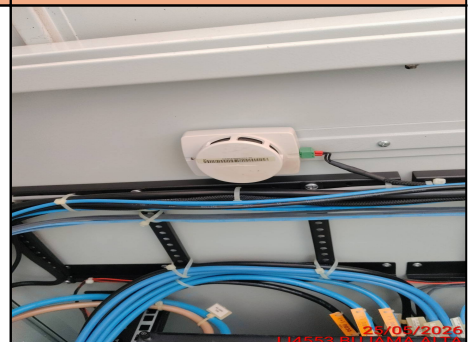
### REVISIÓN DEL FUNCIONAMIENTO DEL SENSOR DE HUMO

| CHECKLIST - SISTEMA DE SEGURIDAD | | |
|---|---|---|
| Sensor de Humo | OK | Revisión estado del sensor de Humo |

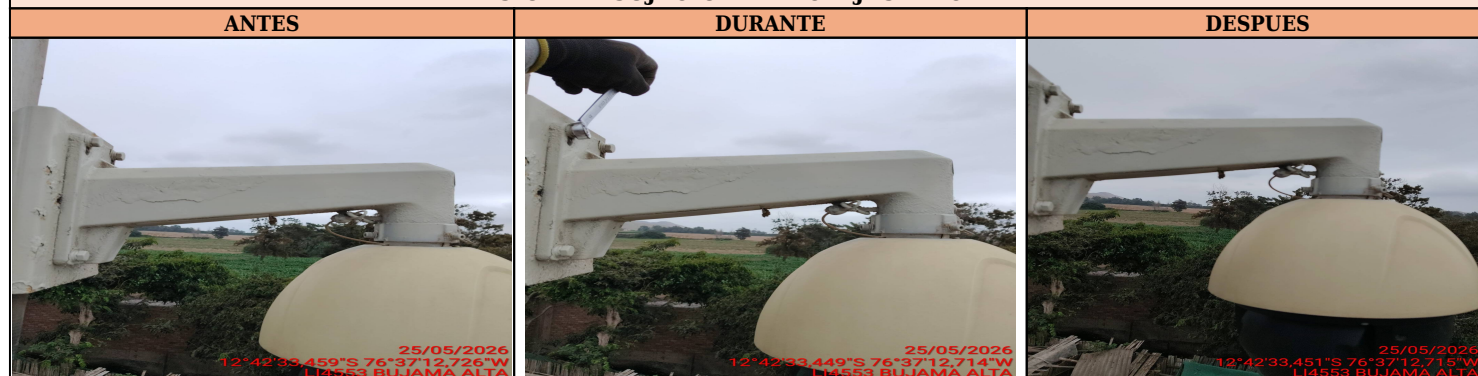
### REVISIÓN DE SUJECCIÓN Y ANCLAJES DE CÁMARA

| CHECKLIST - SISTEMA DE SEGURIDAD | | |
|---|---|---|
| Cámara | OK | Revisión de sujeción y anclajes de la Cámara |

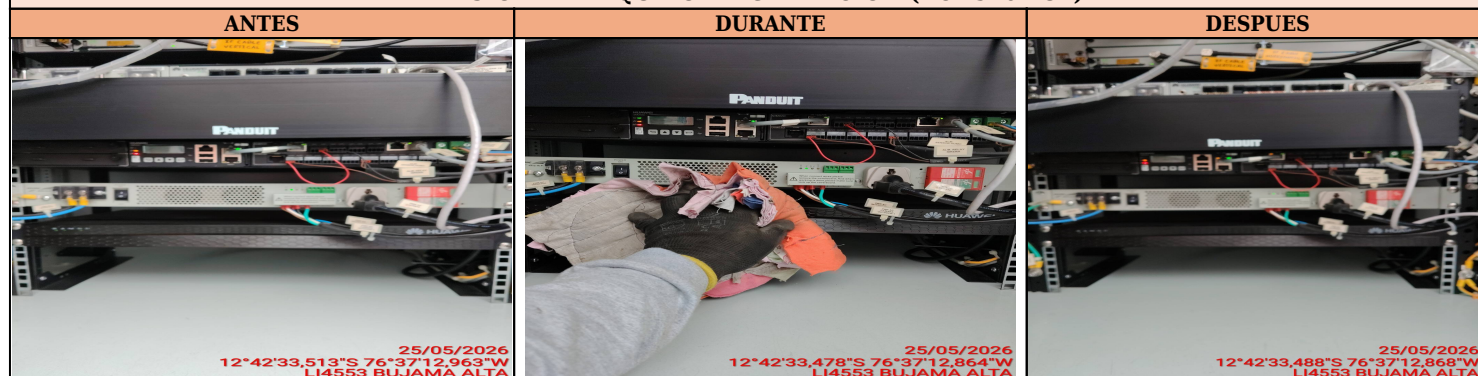
### REVISIÓN DEL EQUIPO DE GRABACIÓN (VCN510 - 8P)

| CHECKLIST - SISTEMA DE SEGURIDAD | | |
|---|---|---|
| Grabador de Video | OK | Verificar grabación local desde el NOC |

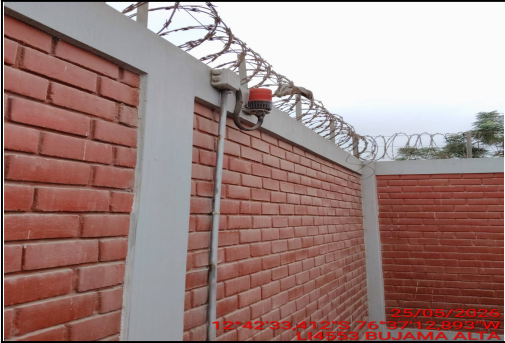
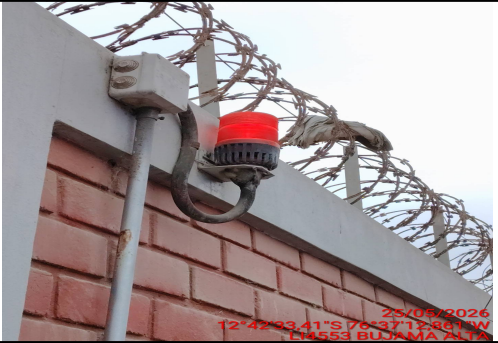
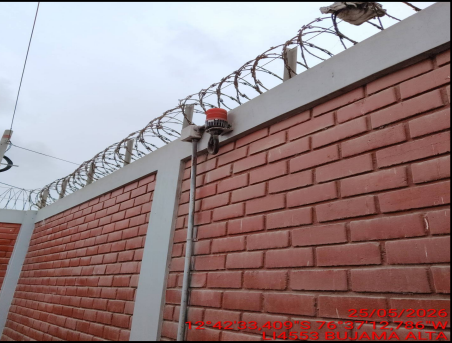
| REVISIÓN DE LA SIRENA | | |

| CHECKLIST - SISTEMA DE SEGURIDAD | | |
|---|---|---|
| Sensor de Humo | OK | Verificar activación de la sirena y alarma generada en NOC |

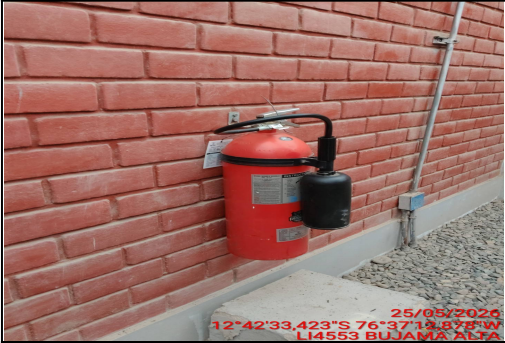
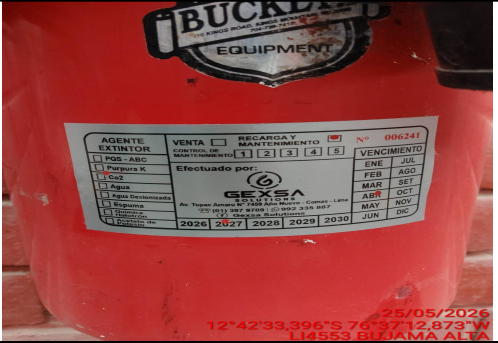
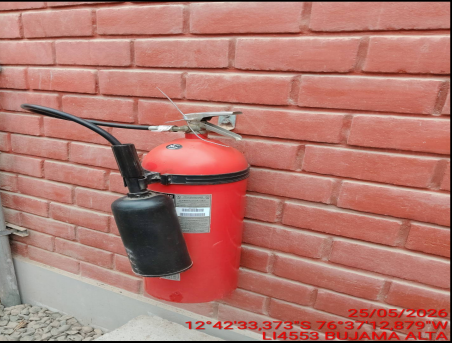
| REVISIÓN DE LA SIRENA | | |
|---|---|---|
| REVISIÓN DEL EXTINTOR | | |

| CHECKLIST - SISTEMA DE SEGURIDAD | | |
|---|---|---|
| Extintor | OK | Verificar estado y Fecha de caducidad del Extintor |

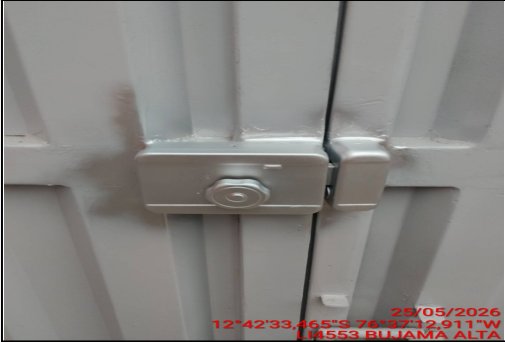
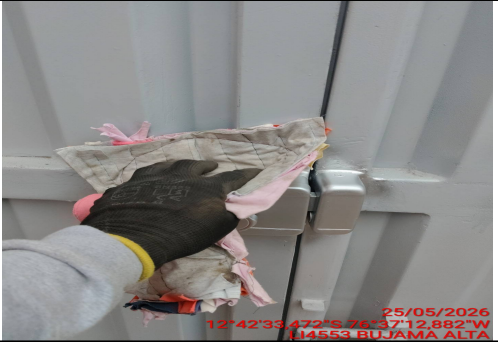
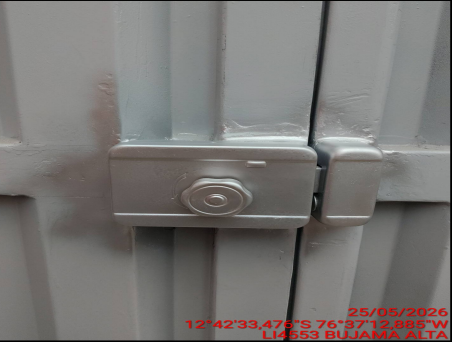
| REVISIÓN DE LA SIRENA | | |
|---|---|---|
| REVISIÓN DEL CORRECTO FUNCIONAMIENTO DE LA CHAPA ELÉCTRICA | | |

| CHECKLIST - SISTEMA DE SEGURIDAD | | |
|---|---|---|
| Chapa Eléctrica | OK | Verificar Apertura de puerta (remoto y presencial) |
