## REPORTE FOTOGRÁFICO - Sistema de Seguridad Física Interior

Nombre de la Estacion: HUAYLLAMPI  
Nombre de Localidad: CACRA  
Fecha: 27/05/2026 - 27/05/2026  
Direccion: SECTOR HUAYLLAMPI S/N  
ID site: LI5608  
CRQ: CRQ000000074660

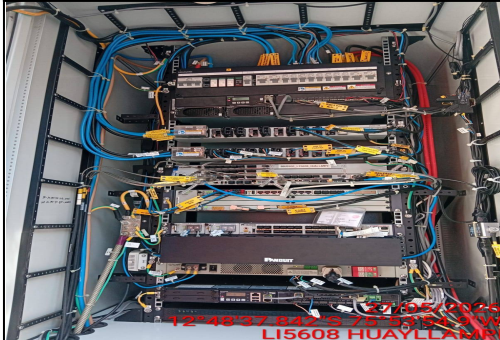
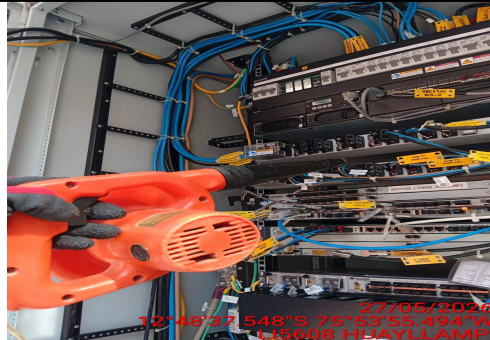
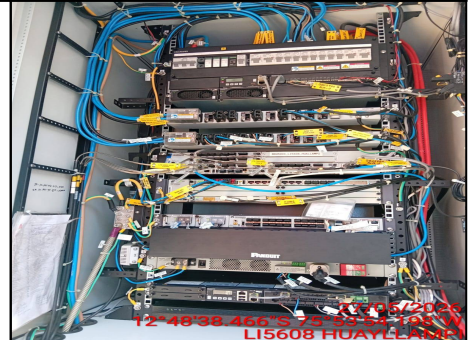
### LIMPIEZA GENERAL DE LOS EQUIPOS DEL SISTEMA

| CHECKLIST - SISTEMA DE SEGURIDAD | | |
|---|---|---|
| Sistema | OK | Limpieza de Componentes y/o equipos en general del Sistema |

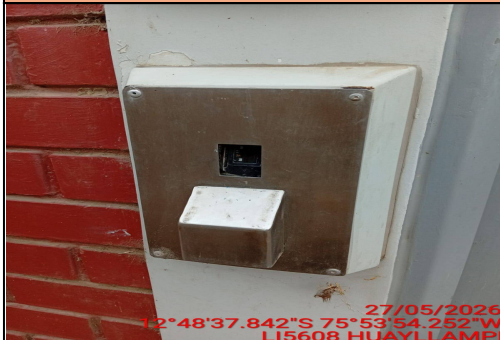
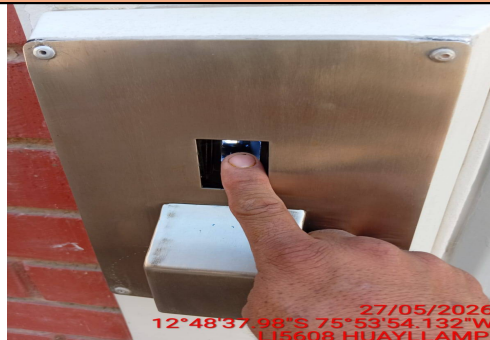
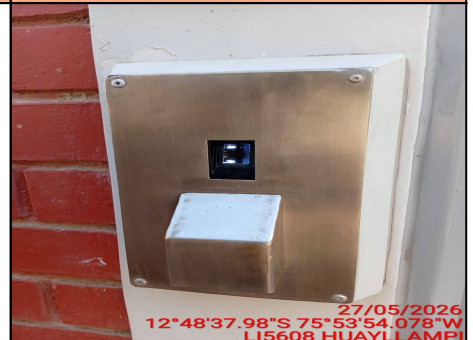
### REVISIÓN DEL BUEN FUNCIONAMIENTO DE LA LECTORA

| CHECKLIST - SISTEMA DE SEGURIDAD | | |
|---|---|---|
| Lector de Huella | OK | Verificar el buen funcionamiento de la lectora |

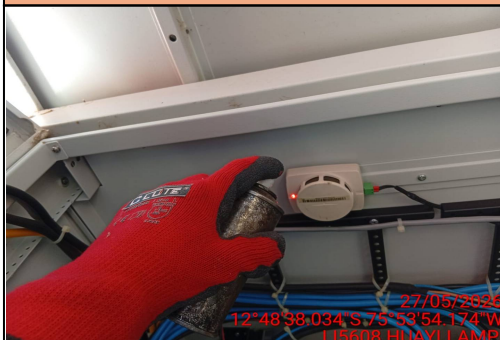
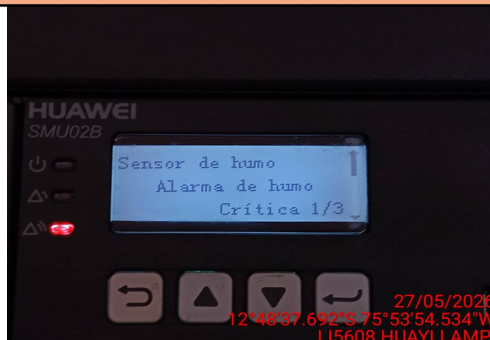
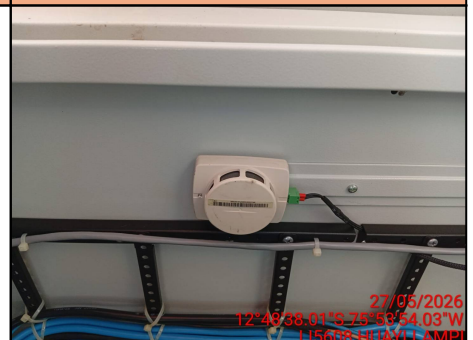
### REVISIÓN DEL FUNCIONAMIENTO DEL SENSOR DE HUMO

| CHECKLIST - SISTEMA DE SEGURIDAD | | |
|---|---|---|
| Sensor de Humo | OK | Revisión estado del sensor de Humo |

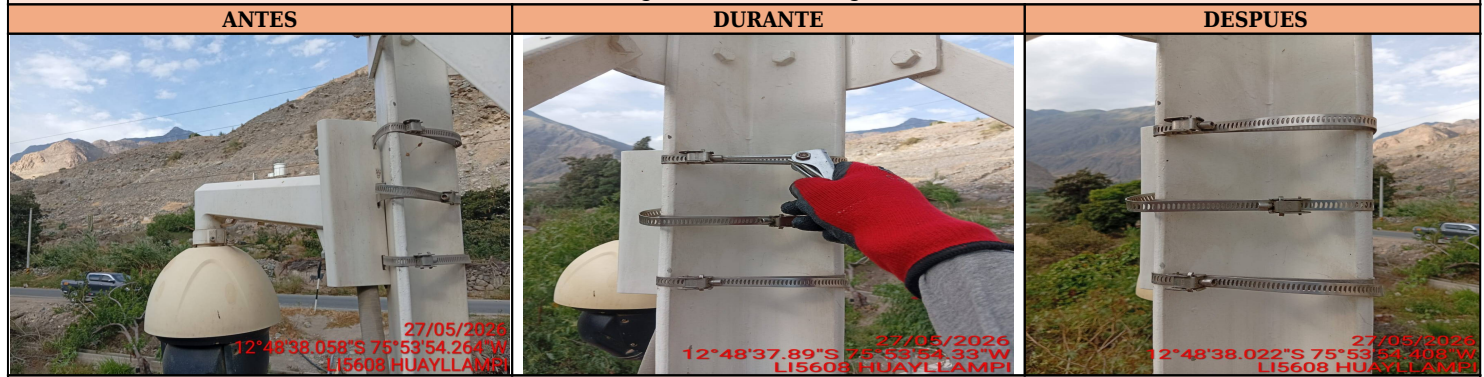
## REVISIÓN DE SUJECCIÓN Y ANCLAJES DE CÁMARA

| CHECKLIST - SISTEMA DE SEGURIDAD | | |
|---|---|---|
| Cámara | OK | Revisión de sujeción y anclajes de la Cámara |

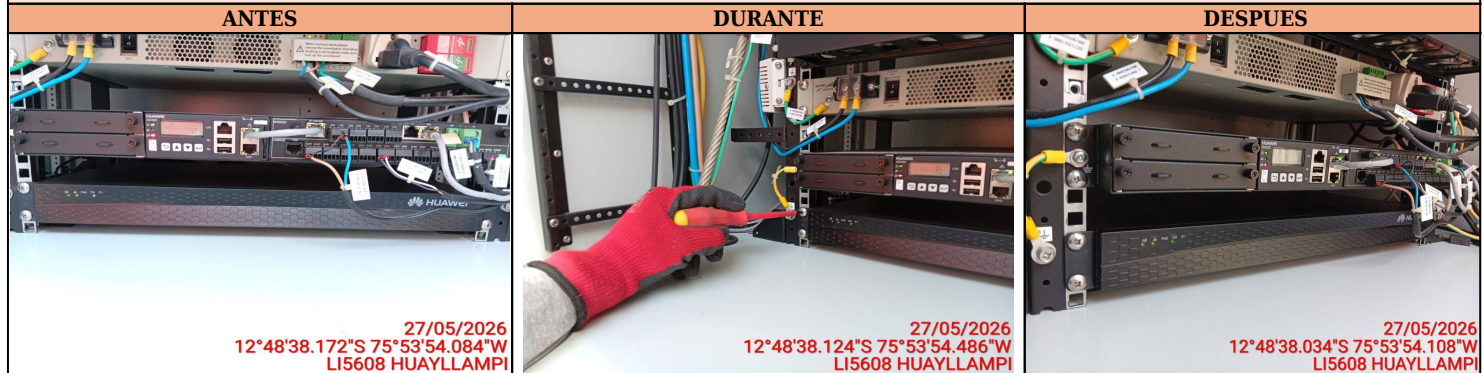
## REVISIÓN DEL EQUIPO DE GRABACIÓN (VCN510 - 8P)

| CHECKLIST - SISTEMA DE SEGURIDAD | | |
|---|---|---|
| Grabador de Video | OK | Verificar grabación local desde el NOC |

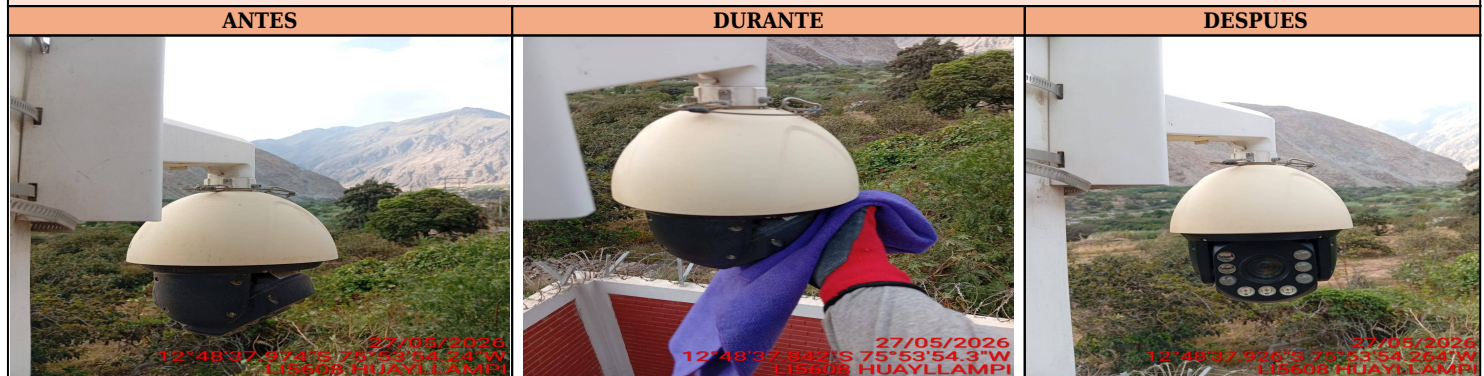
## LIMPIEZA CÁMARA DE VIDEO

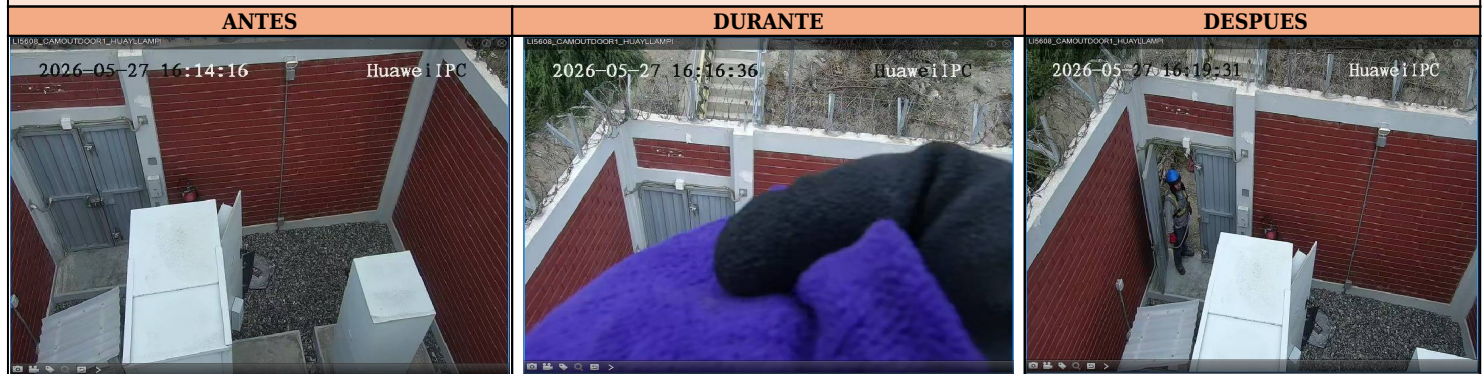
## REGISTRO DE CÁMARA AL MOMENTO DE REALIZAR SU LIMPIEZA

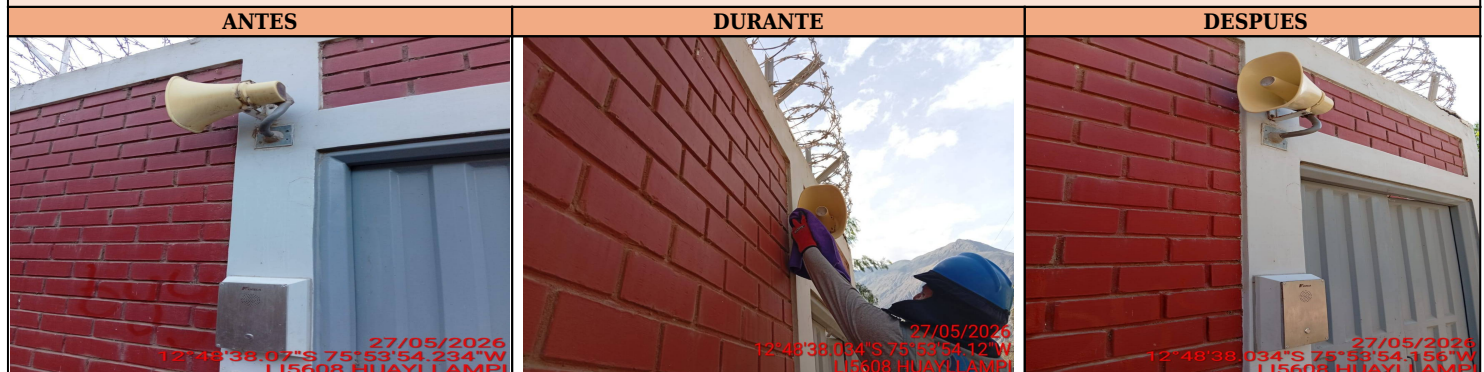
## REVISIÓN DEL SISTEMA PERIFONEO
