## REPORTE FOTOGRÁFICO - Sistema de Seguridad Física Interior

Nombre de la Estacion: BUJAMA\_BAJA  
Nombre de Localidad: MALA  
Fecha: 27/05/2026 - 27/05/2026  
Direccion: CP BUJAMA BAJA  
ID site: LI4769  
CRQ: CRQ000000074662

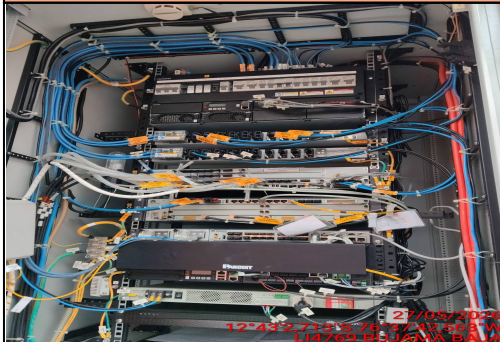
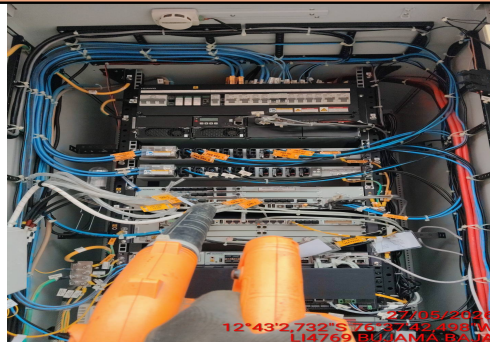
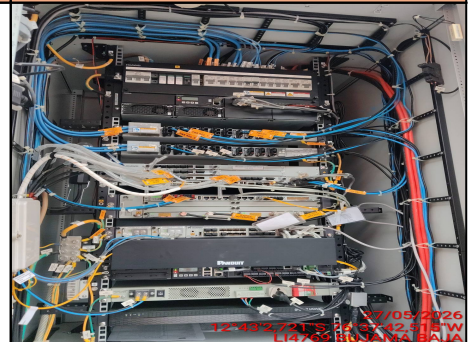
### LIMPIEZA GENERAL DE LOS EQUIPOS DEL SISTEMA

| CHECKLIST - SISTEMA DE SEGURIDAD | | |
|---|---|---|
| Sistema | OK | Limpieza de Componentes y/o equipos en general del Sistema |

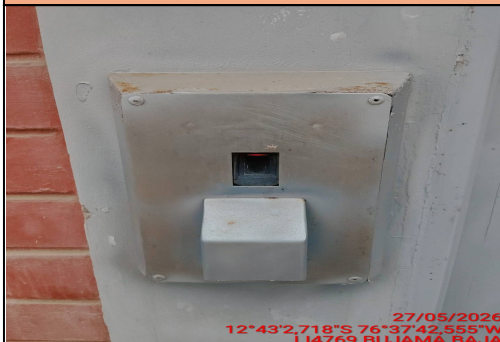
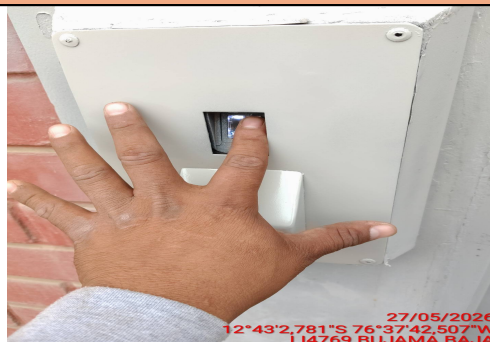
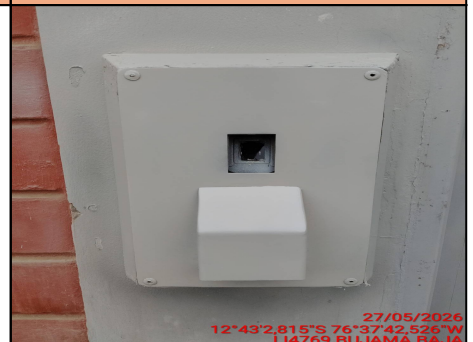
### REVISIÓN DEL BUEN FUNCIONAMIENTO DE LA LECTORA

| CHECKLIST - SISTEMA DE SEGURIDAD | | |
|---|---|---|
| Lector de Huella | OK | Verificar el buen funcionamiento de la lectora |

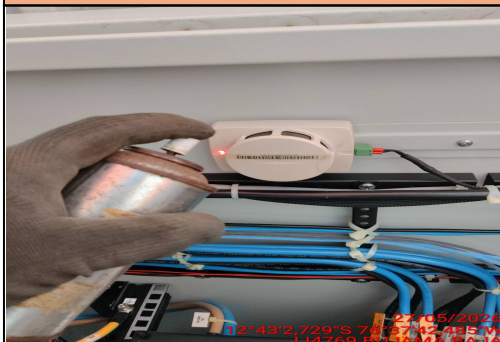
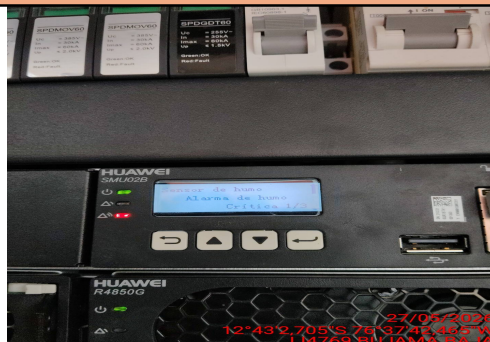
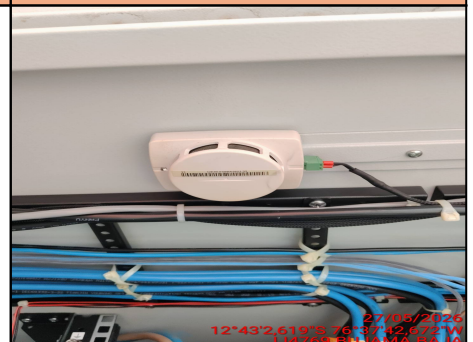
### REVISIÓN DEL FUNCIONAMIENTO DEL SENSOR DE HUMO

| CHECKLIST - SISTEMA DE SEGURIDAD | | |
|---|---|---|
| Sensor de Humo | OK | Revisión estado del sensor de Humo |

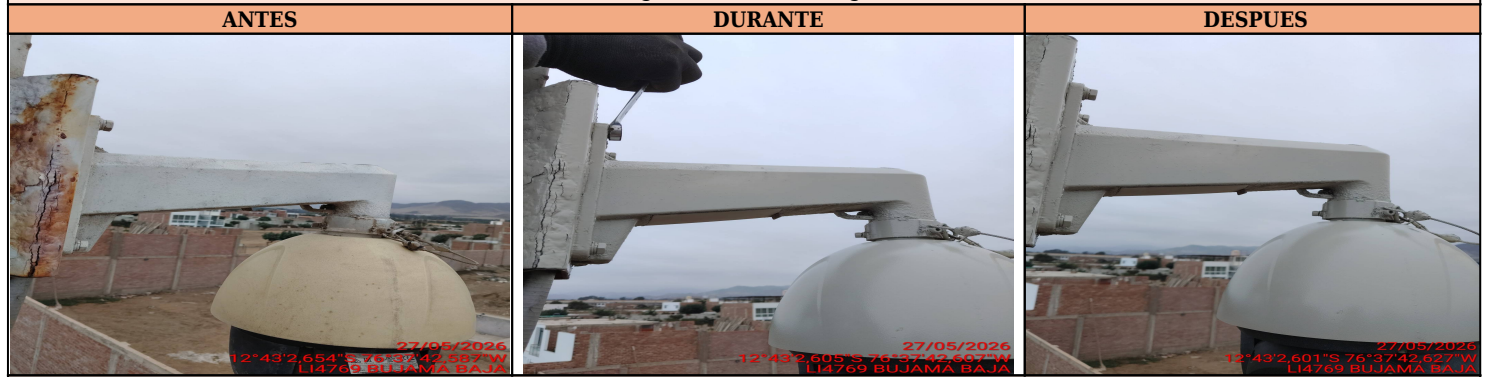
### REVISIÓN DE SUJECCIÓN Y ANCLAJES DE CÁMARA

| CHECKLIST - SISTEMA DE SEGURIDAD | | |
|---|---|---|
| Cámara | OK | Revisión de sujeción y anclajes de la Cámara |

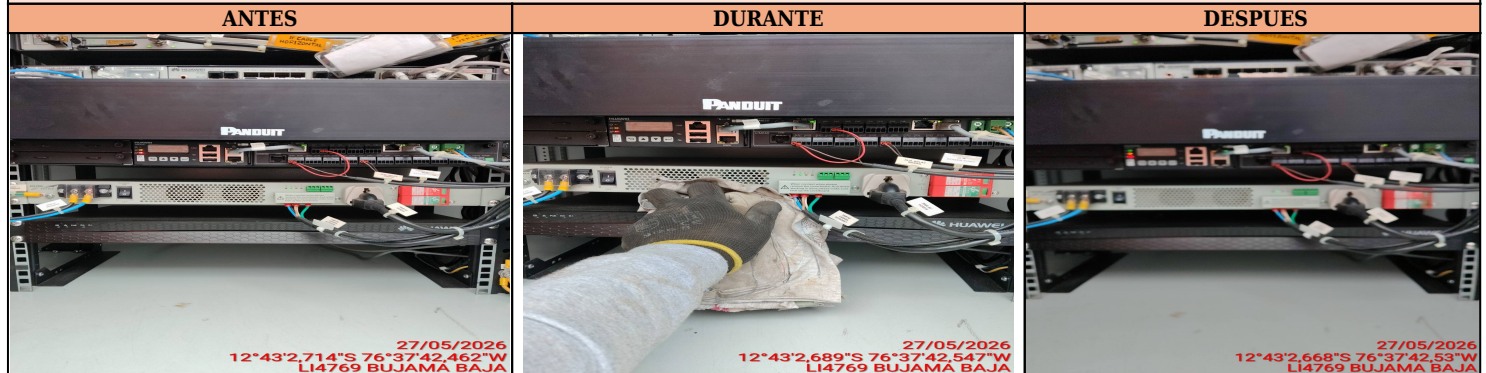
### REVISIÓN DEL EQUIPO DE GRABACIÓN (VCN510 - 8P)

| CHECKLIST - SISTEMA DE SEGURIDAD | | |
|---|---|---|
| Grabador de Video | OK | Verificar grabación local desde el NOC |

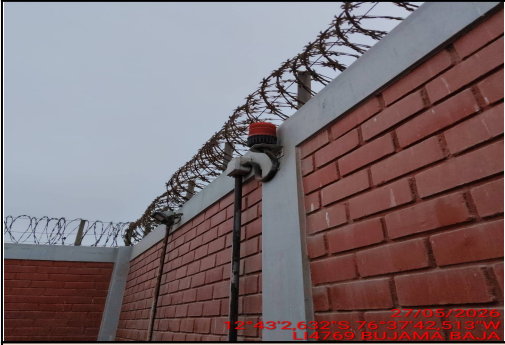
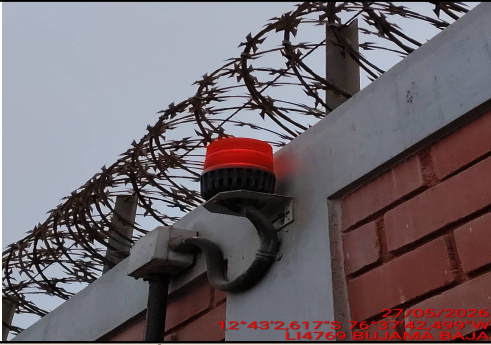
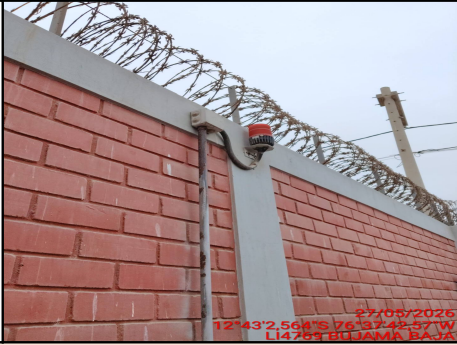
| REVISIÓN DE LA SIRENA | | |

| CHECKLIST - SISTEMA DE SEGURIDAD | | |
|---|---|---|
| Sensor de Humo | OK | Verificar activación de la sirena y alarma generada en NOC |

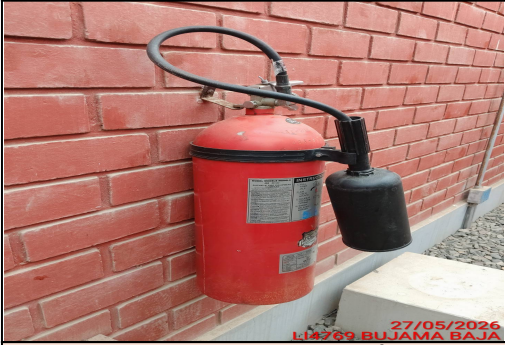
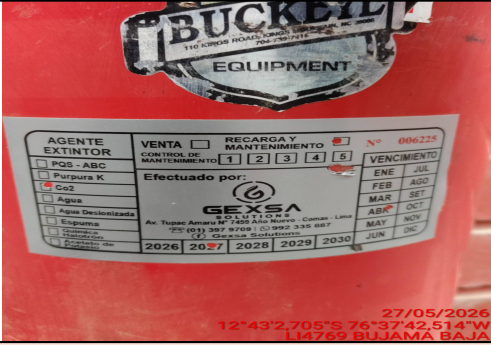
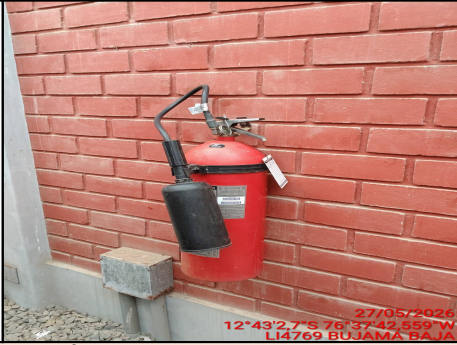
| REVISIÓN DE LA SIRENA | | |
|---|---|---|
| REVISIÓN DEL EXTINTOR | | |

| CHECKLIST - SISTEMA DE SEGURIDAD | | |
|---|---|---|
| Extintor | OK | Verificar estado y Fecha de caducidad del Extintor |

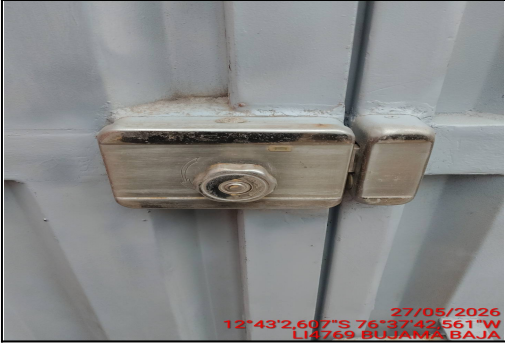
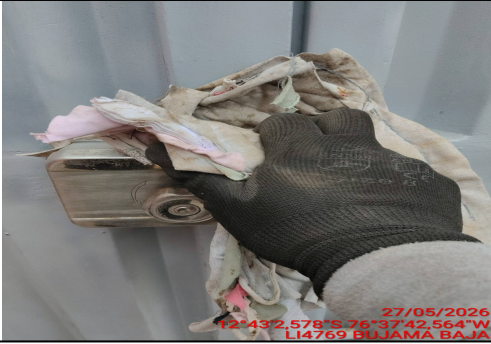
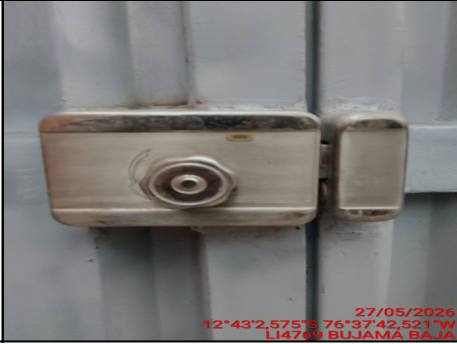
| REVISIÓN DE LA SIRENA | | |
|---|---|---|
| REVISIÓN DEL CORRECTO FUNCIONAMIENTO DE LA CHAPA ELÉCTRICA | | |

| CHECKLIST - SISTEMA DE SEGURIDAD | | |
|---|---|---|
| Chapa Eléctrica | OK | Verificar Apertura de puerta (remoto y presencial) |
