## REPORTE FOTOGRÁFICO - Sistema de Seguridad Física Interior

Nombre de la Estacion: CHANCAYLLO  
Nombre de Localidad: CHANCAY  
Fecha: 28/05/2026 - 28/05/2026  
Direccion: EX FUNDO CHANCAYLLO LT 4  
ID site: LI5337  
CRQ: CRQ00000073786

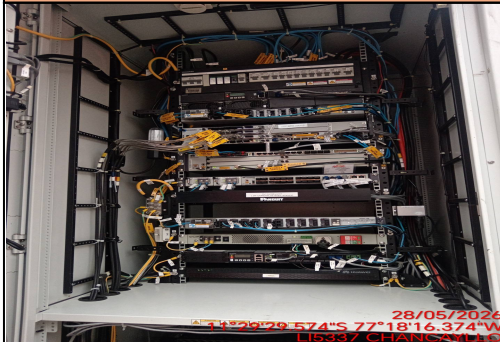
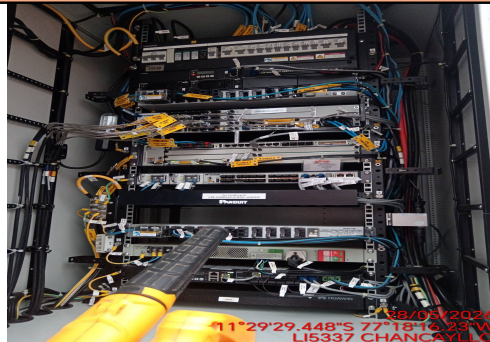
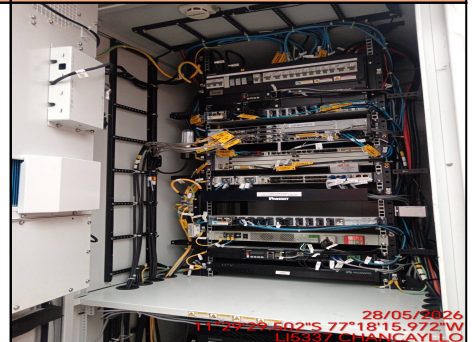
### LIMPIEZA GENERAL DE LOS EQUIPOS DEL SISTEMA

| CHECKLIST - SISTEMA DE SEGURIDAD | | |
|---|---|---|
| Sistema | OK | Limpieza de Componentes y/o equipos en general del Sistema |

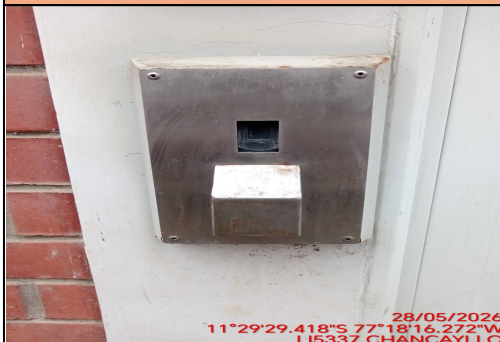
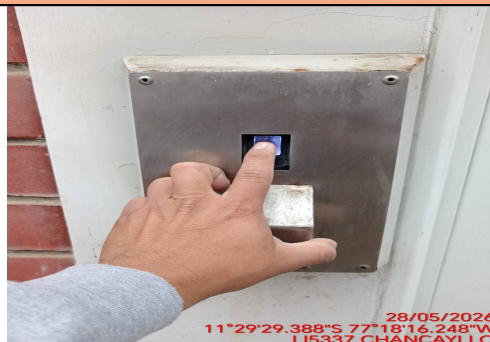
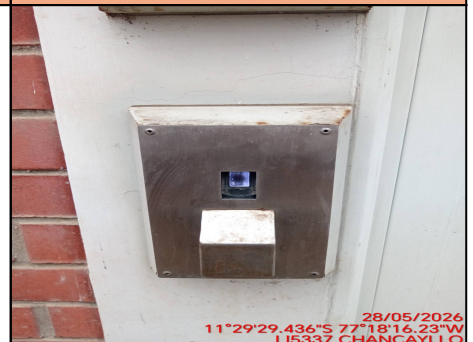
### REVISIÓN DEL BUEN FUNCIONAMIENTO DE LA LECTORA

| CHECKLIST - SISTEMA DE SEGURIDAD | | |
|---|---|---|
| Lector de Huella | OK | Verificar el buen funcionamiento de la lectora |

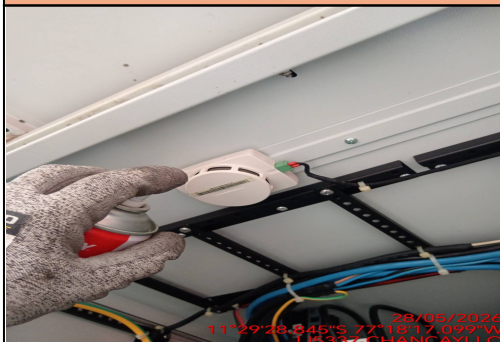
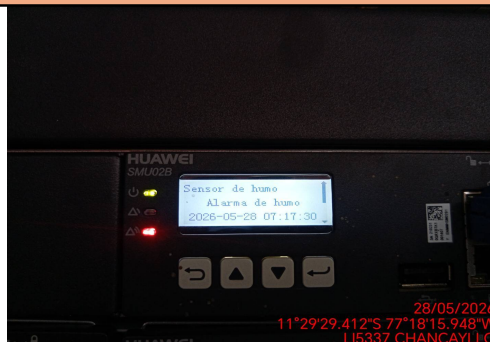
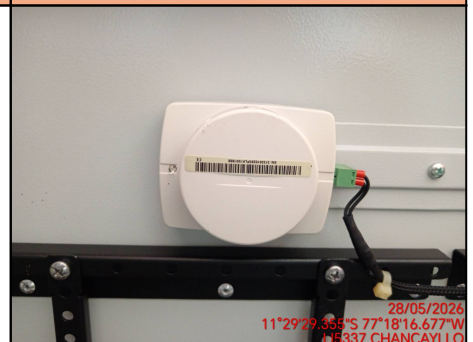
### REVISIÓN DEL FUNCIONAMIENTO DEL SENSOR DE HUMO

| CHECKLIST - SISTEMA DE SEGURIDAD | | |
|---|---|---|
| Sensor de Humo | OK | Revisión estado del sensor de Humo |

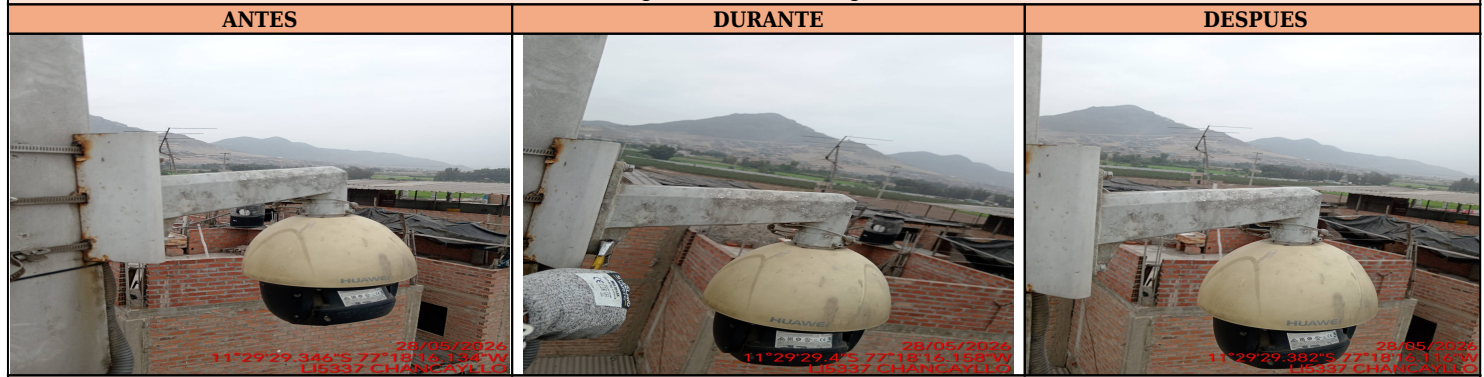
## REVISIÓN DE SUJECCIÓN Y ANCLAJES DE CÁMARA

| CHECKLIST - SISTEMA DE SEGURIDAD | | |
|---|---|---|
| Cámara | OK | Revisión de sujeción y anclajes de la Cámara |

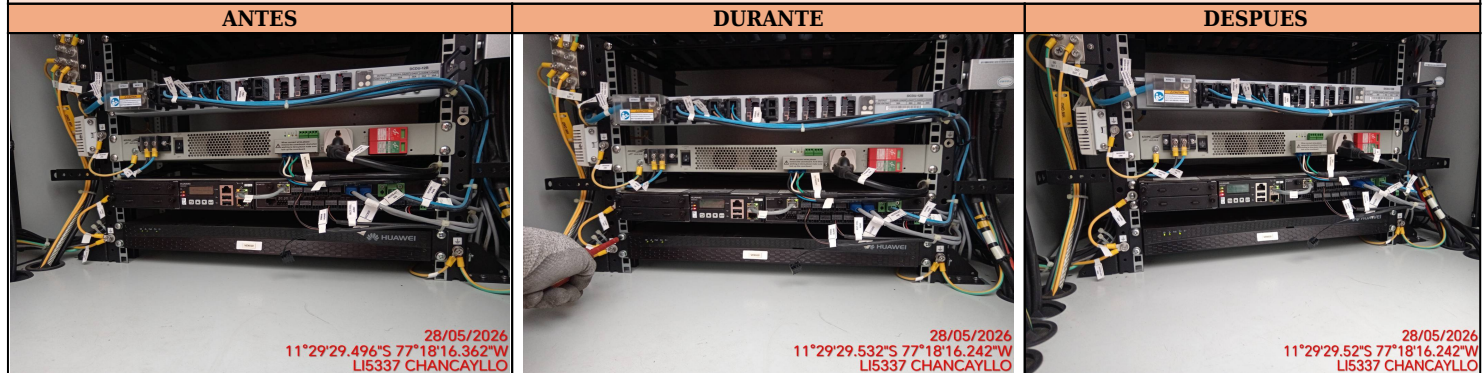
## REVISIÓN DEL EQUIPO DE GRABACIÓN (VCN510 - 8P)

| CHECKLIST - SISTEMA DE SEGURIDAD | | |
|---|---|---|
| Grabador de Video | OK | Verificar grabación local desde el NOC |

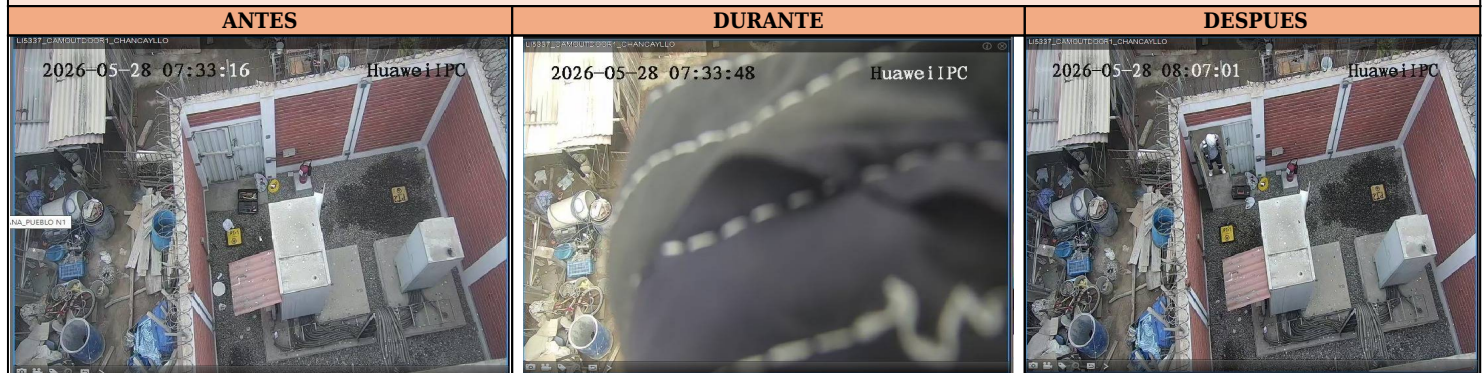
## LIMPIEZA CÁMARA DE VIDEO

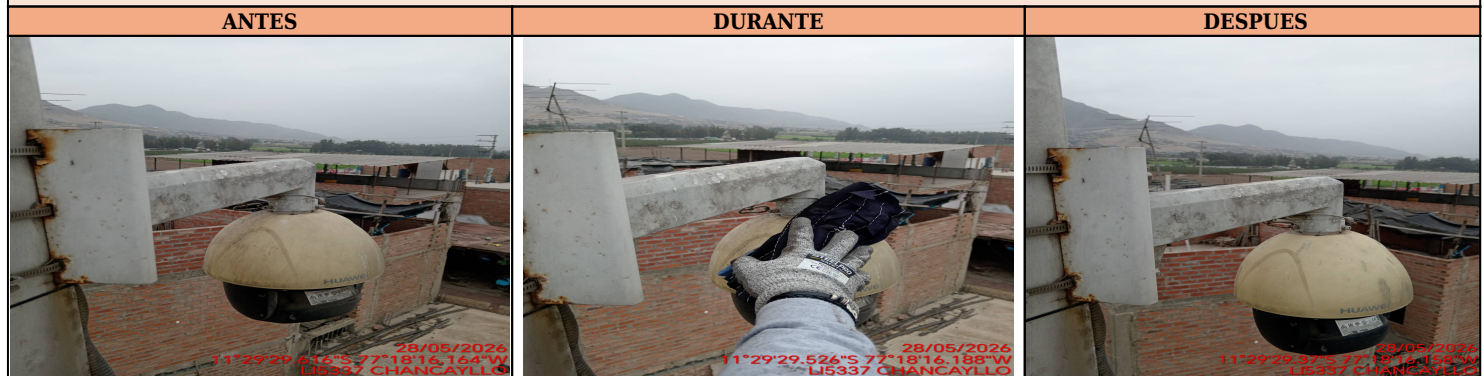
## REGISTRO DE CÁMARA AL MOMENTO DE REALIZAR SU LIMPIEZA

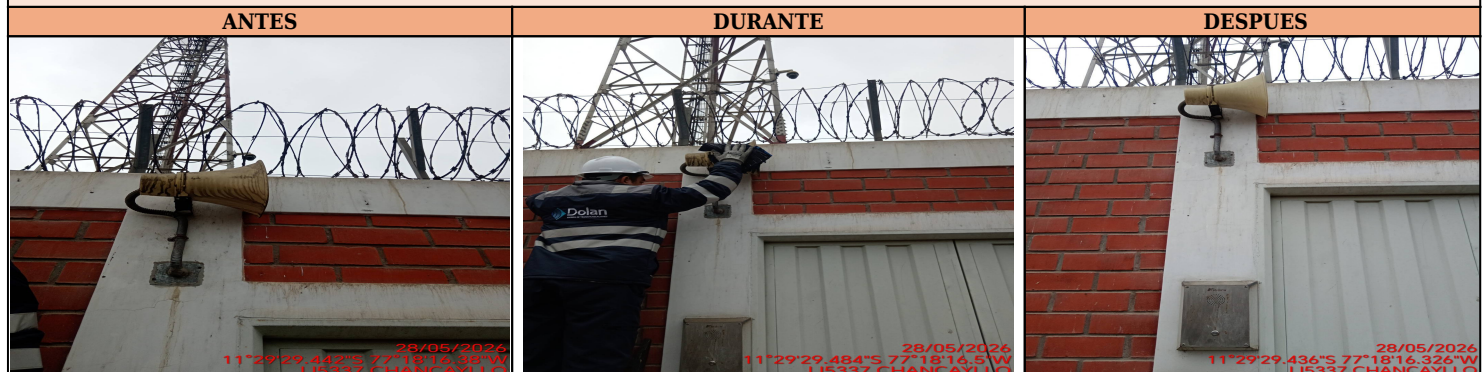
## REVISIÓN DEL SISTEMA PERIFONEO
