## REPORTE FOTOGRÁFICO - Sistema de Seguridad Física Interior

**Nombre de la Estacion:** SAN LORENZO DE HUACHUPAMPA  
**Nombre de Localidad:** HUACHUPAMPA  
**Fecha:** 27/05/2026 - 27/05/2026  
**Direccion:** CENTRO POBLADO SAN LORENZO DE HUACHUPAMPA  
**ID site:** LI5174  
**CRQ:** CRQ00000074692

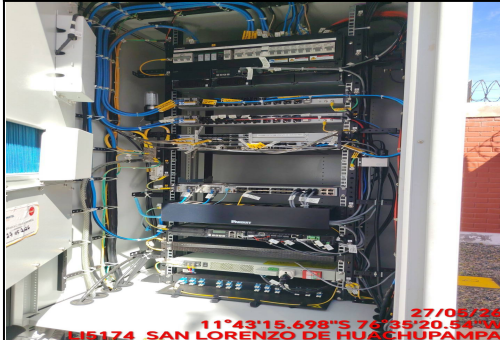
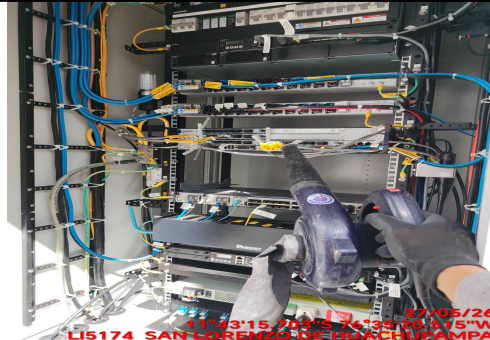
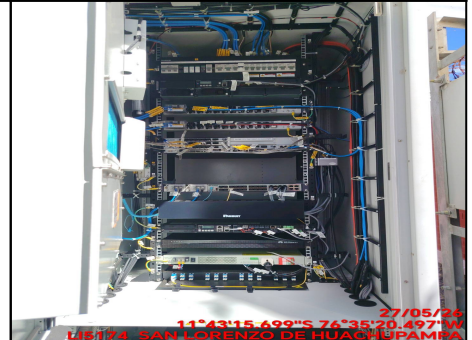
### LIMPIEZA GENERAL DE LOS EQUIPOS DEL SISTEMA

| CHECKLIST - SISTEMA DE SEGURIDAD | | |
|---|---|---|
| Sistema | OK | Limpieza de Componentes y/o equipos en general del Sistema |

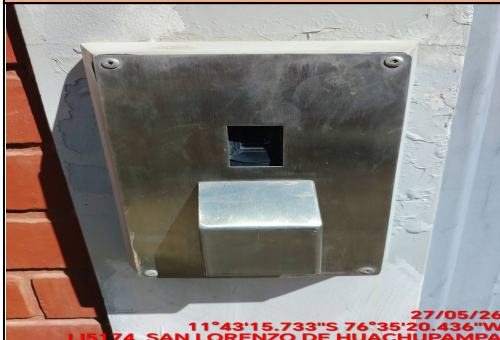
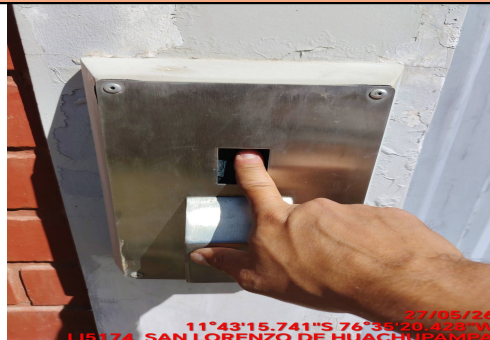
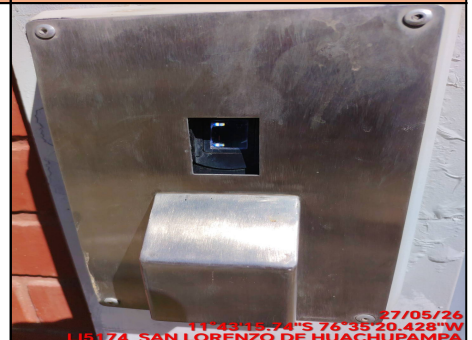
### REVISIÓN DEL BUEN FUNCIONAMIENTO DE LA LECTORA

| CHECKLIST - SISTEMA DE SEGURIDAD | | |
|---|---|---|
| Lector de Huella | OK | Verificar el buen funcionamiento de la lectora |

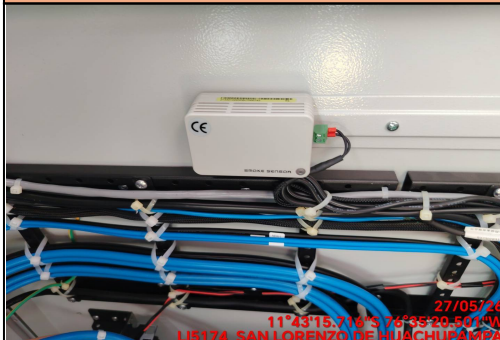
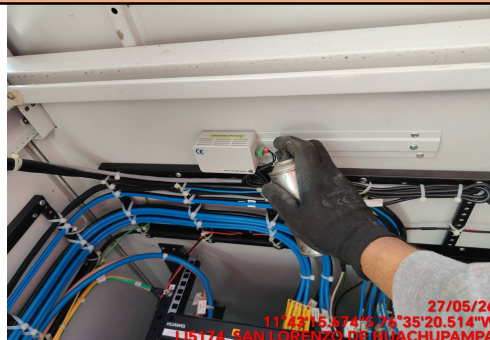
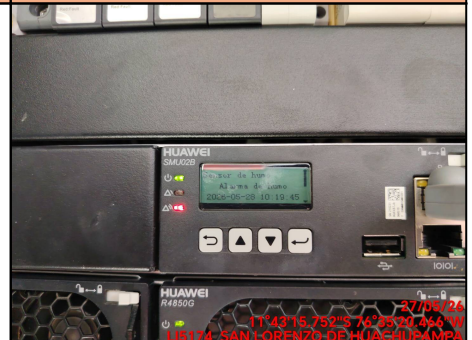
### REVISIÓN DEL FUNCIONAMIENTO DEL SENSOR DE HUMO

| CHECKLIST - SISTEMA DE SEGURIDAD | | |
|---|---|---|
| Sensor de Humo | OK | Revisión estado del sensor de Humo |
| Sensor de Humo | OK | Verificar activación de la sirena y alarma generada en NOC |

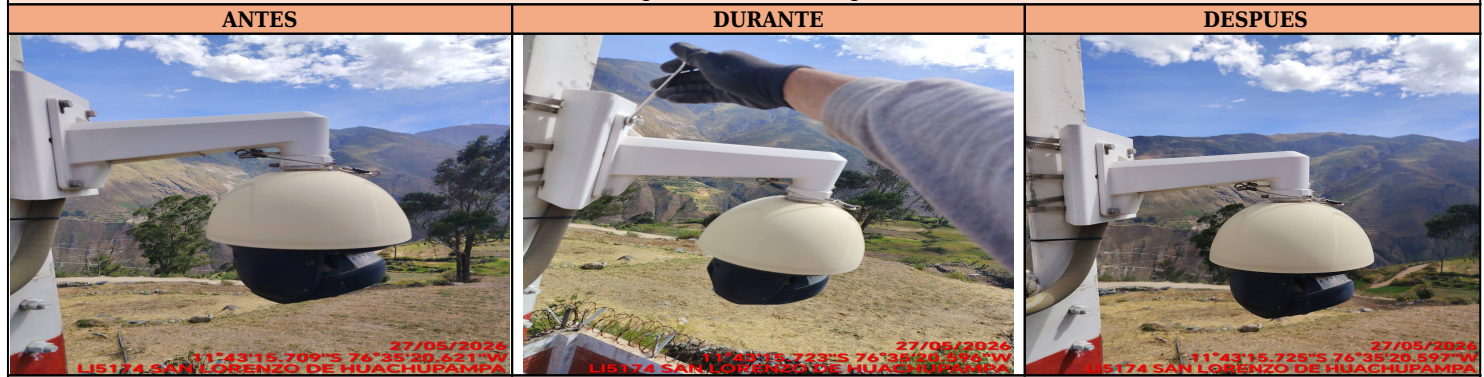
## REVISIÓN DE SUJECCIÓN Y ANCLAJES DE CÁMARA

| CHECKLIST - SISTEMA DE SEGURIDAD | | |
|---|---|---|
| Cámara | OK | Revisión de sujeción y anclajes de la Cámara |

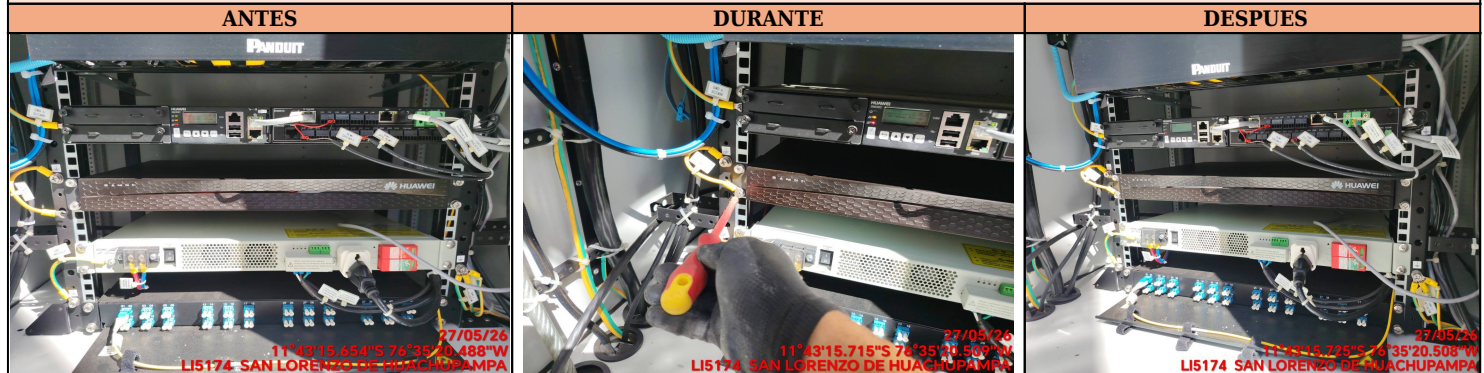
## REVISIÓN DEL EQUIPO DE GRABACIÓN (VCN510 - 8P)

| CHECKLIST - SISTEMA DE SEGURIDAD | | |
|---|---|---|
| Grabador de Video | OK | Verificar grabación local desde el NOC |

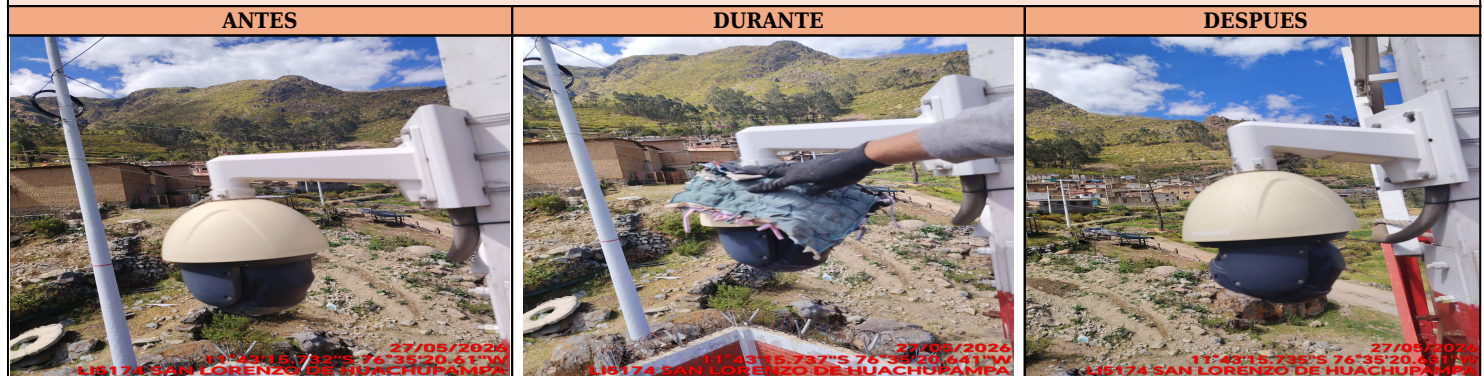
## LIMPIEZA CÁMARA DE VIDEO

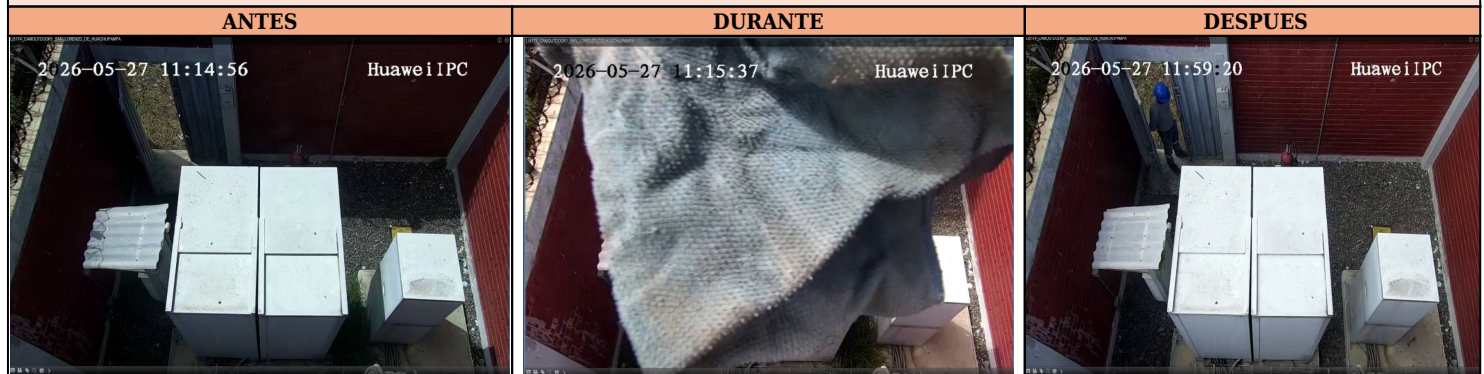
## REGISTRO DE CÁMARA AL MOMENTO DE REALIZAR SU LIMPIEZA

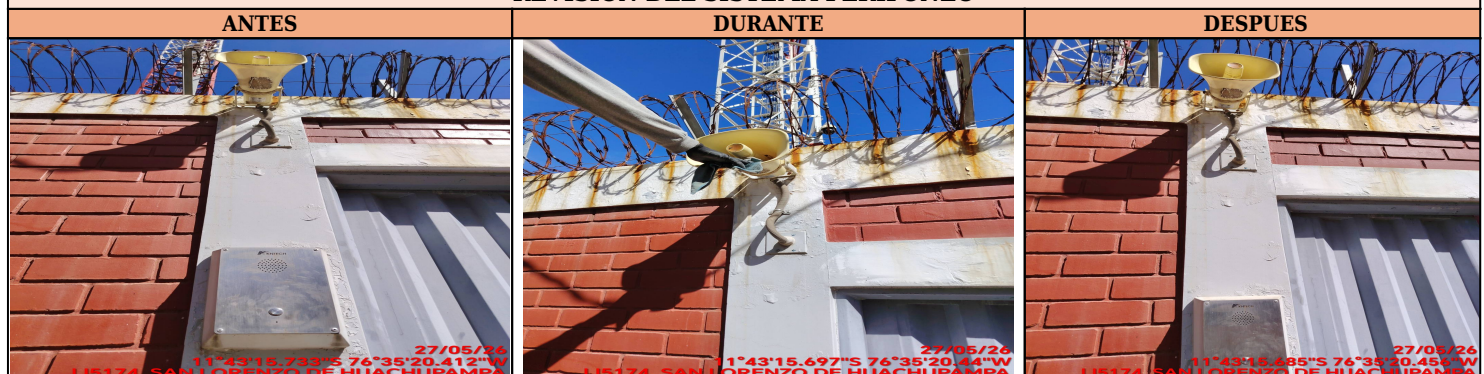
## REVISIÓN DEL SISTEMA PERIFONEO

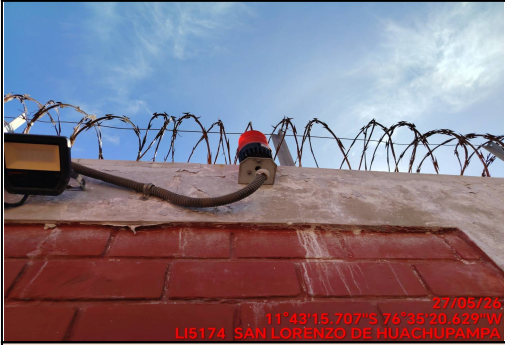
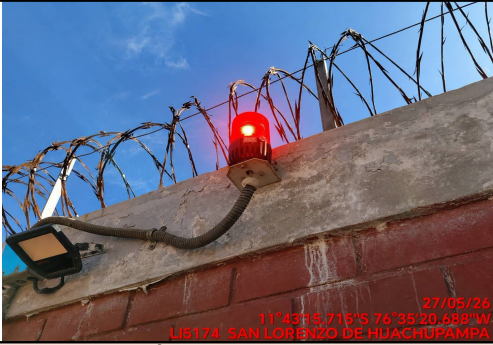
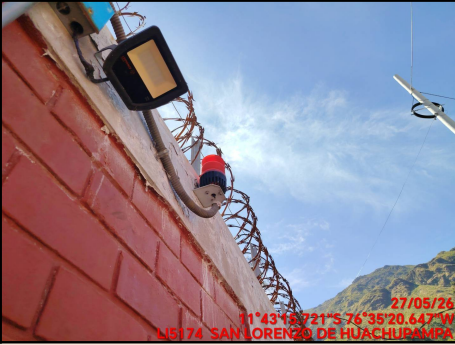
| REVISIÓN DE LA SIRENA | | |

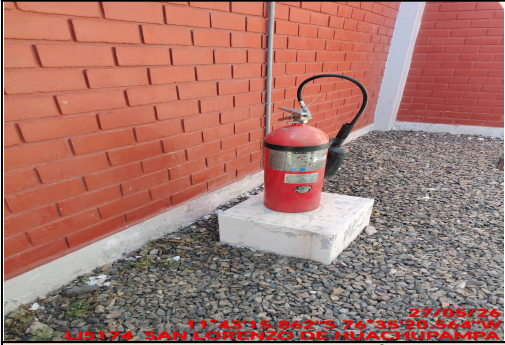
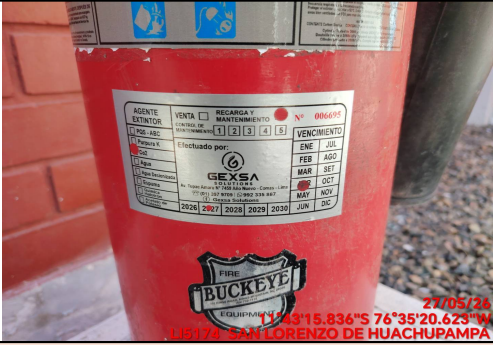
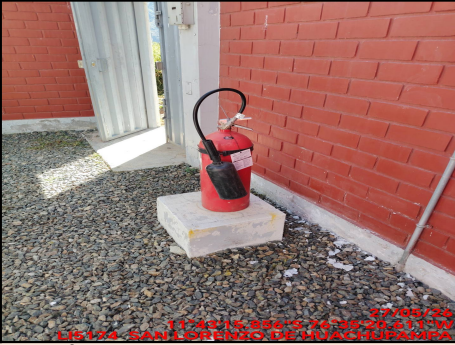
| REVISIÓN DE LA SIRENA | | |
|---|---|---|
| REVISIÓN DEL EXTINTOR | | |

| CHECKLIST - SISTEMA DE SEGURIDAD | | |
|---|---|---|
| Extintor | OK | Verificar estado y Fecha de caducidad del Extintor |

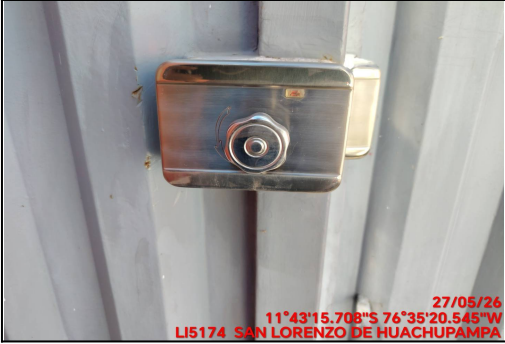
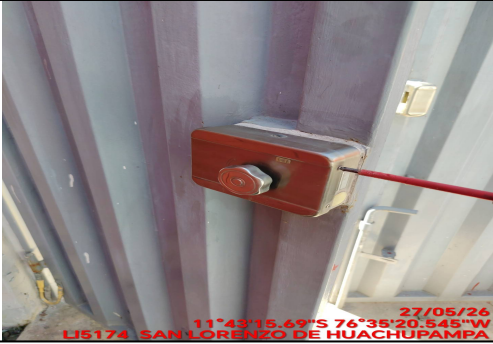
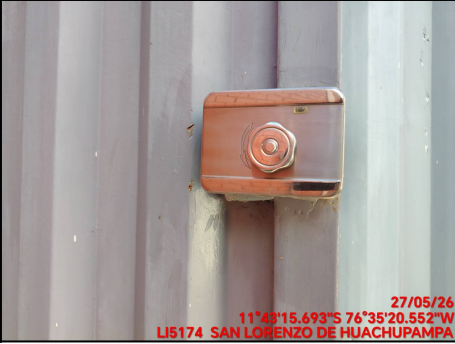
| REVISIÓN DE LA SIRENA | | |
|---|---|---|
| REVISIÓN DEL CORRECTO FUNCIONAMIENTO DE LA CHAPA ELÉCTRICA | | |

| CHECKLIST - SISTEMA DE SEGURIDAD | | |
|---|---|---|
| Chapa Eléctrica | OK | Verificar Apertura de puerta (remoto y presencial) |
