## REPORTE FOTOGRÁFICO - Sistema de Seguridad Física Interior

**Nombre de la Estacion:** CANTERA  
**Nombre de Localidad:** NUEVO IMPERIAL  
**Fecha:** 28/05/2026 - 28/05/2026  
**Dirección:** CP CANTERAS - NUEVO IMPERIAL - CAÑETE - LIMA  
**ID site:** LI4781  
**CRQ:** CRQ00000074701

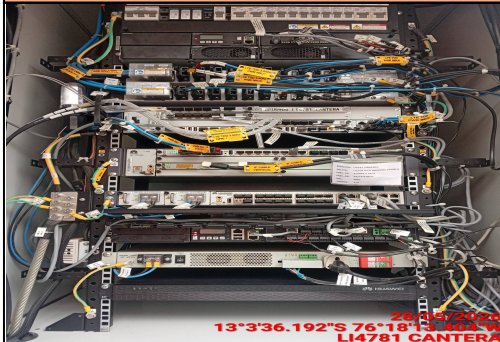
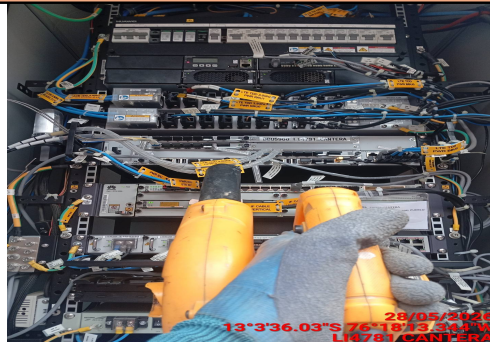
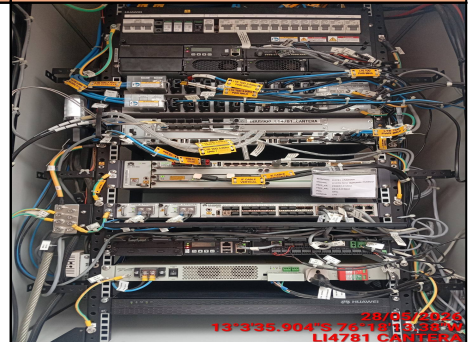
### LIMPIEZA GENERAL DE LOS EQUIPOS DEL SISTEMA

| CHECKLIST - SISTEMA DE SEGURIDAD | | |
|---|---|---|
| Sistema | OK | Limpieza de Componentes y/o equipos en general del Sistema |

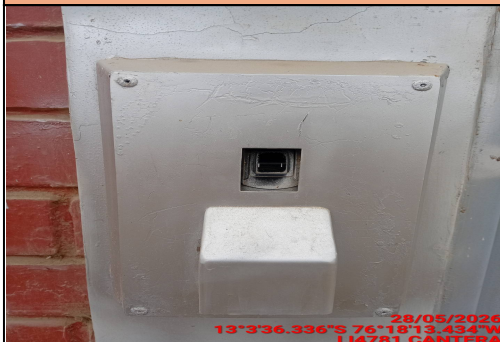
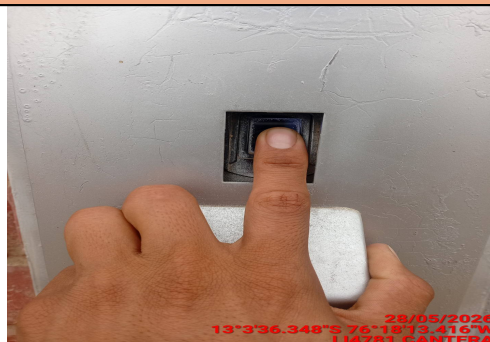
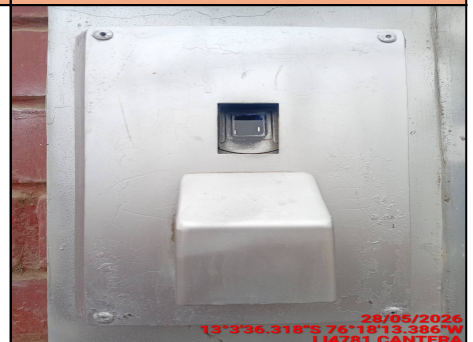
### REVISIÓN DEL BUEN FUNCIONAMIENTO DE LA LECTORA

| CHECKLIST - SISTEMA DE SEGURIDAD | | |
|---|---|---|
| Lector de Huella | OK | Verificar el buen funcionamiento de la lectora |

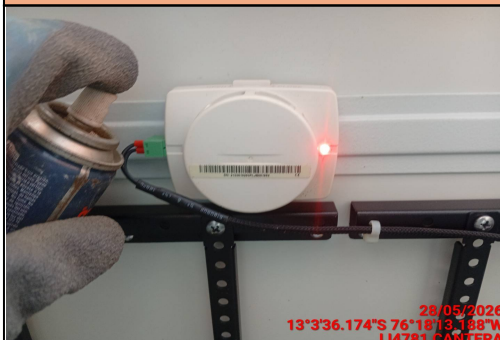
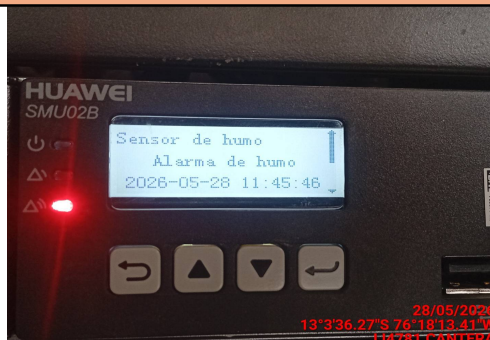
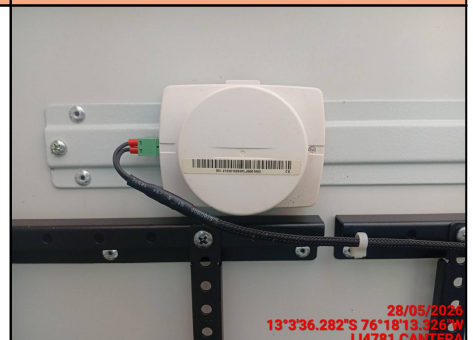
### REVISIÓN DEL FUNCIONAMIENTO DEL SENSOR DE HUMO

| CHECKLIST - SISTEMA DE SEGURIDAD | | |
|---|---|---|
| Sensor de Humo | OK | Revisión estado del sensor de Humo |
| Sensor de Humo | OK | Verificar activación de la sirena y alarma generada en NOC |

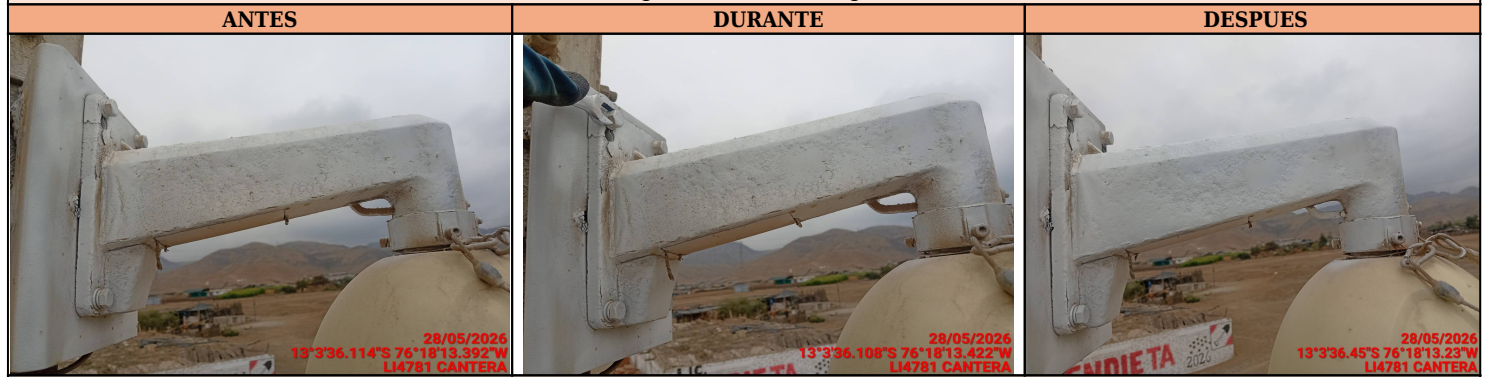
### REVISIÓN DE SUJECCIÓN Y ANCLAJES DE CÁMARA

| CHECKLIST - SISTEMA DE SEGURIDAD | | |
|---|---|---|
| Cámara | OK | Revisión de sujeción y anclajes de la Cámara |

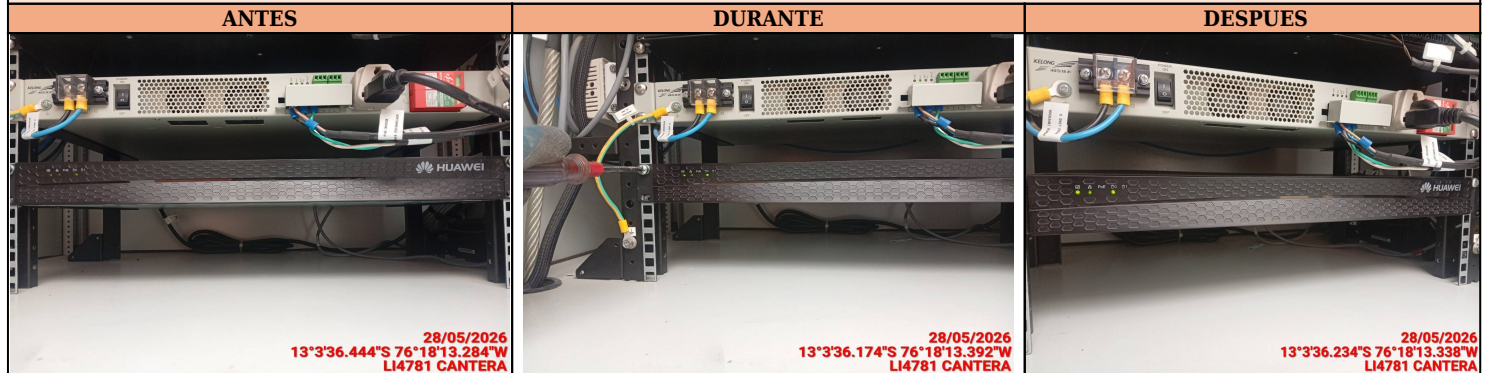
### REVISIÓN DEL EQUIPO DE GRABACIÓN (VCN510 - 8P)

| CHECKLIST - SISTEMA DE SEGURIDAD | | |
|---|---|---|
| Grabador de Video | OK | Verificar grabación local desde el NOC |
