## REPORTE FOTOGRÁFICO - Sistema de Climatización A/A

**Nombre de la Estación:** NUEVO\_SAN\_JOSE  
**Nombre de Localidad:** SAN BUENAVENTURA  
**Fecha:** 29/05/2026 - 29/05/2026  
**Dirección:** CENTRO POBLADO NUEVO SAN JOSE  
**ID site:** LI4383  
**CRQ:** CRQ00000074693

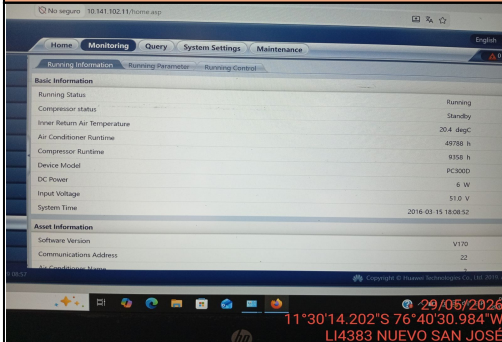
#### ANTES

### VERIFICACION DE PARAMETROS DE OPERACION: TEMPERATURA [°C]
