# REPORTE FOTOGRÁFICO - Sistema de Obras Civiles / Seguridad Exterior

**Nombre de la Estacion:** NUEVO\_SAN\_JOSE  
**Nombre de Localidad:** SAN BUENAVENTURA  
**Fecha:** 29/05/2026 - 29/05/2026  
**Dirección:** CENTRO POBLADO NUEVO SAN JOSE  
**ID site:** LI4383  
**CRQ:** CRQ00000074693

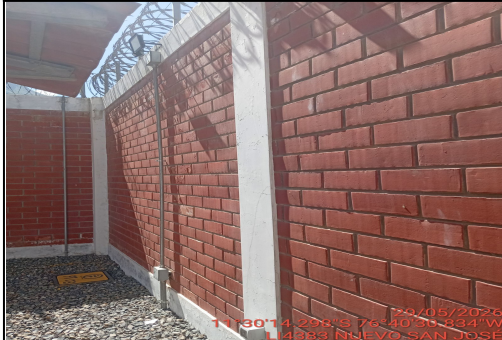
### ANTES

## REVISION DEL ESTADO DE COLUMNAS Y VIGAS

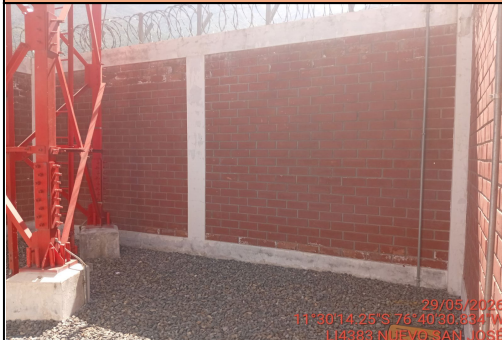
### ANTES

## REVISION DEL ESTADO DEL CERCO PERIMETRICO

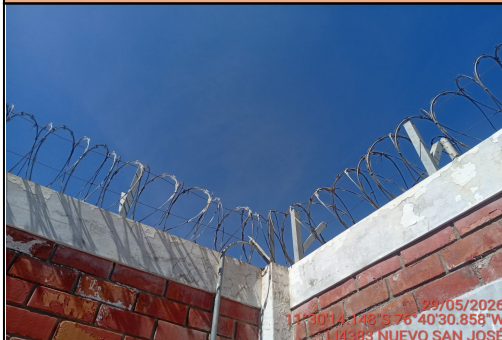
### ANTES

## REVISION DEL ESTADO DE LA CONCERTINA
