## REPORTE FOTOGRÁFICO - Sistema de Seguridad Física Interior

**Nombre de la Estacion:** SAN JUAN DE IRIS  
**Nombre de Localidad:** SAN JUAN DE IRIS  
**Fecha:** 29/05/2026 - 29/05/2026  
**Dirección:** CENTRO POBLADO SAN JUAN DE IRIS  
**ID site:** LI5209  
**CRQ:** CRQ000000074695

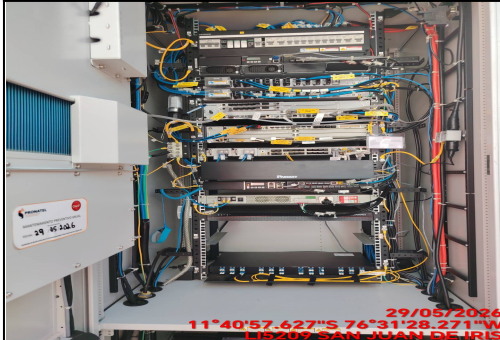
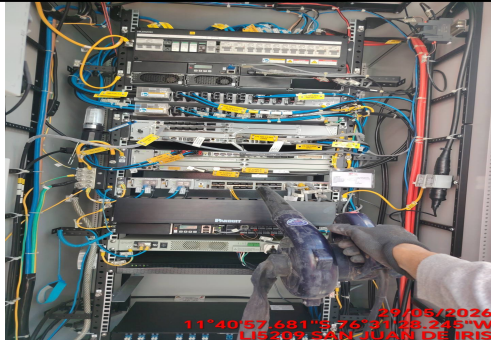
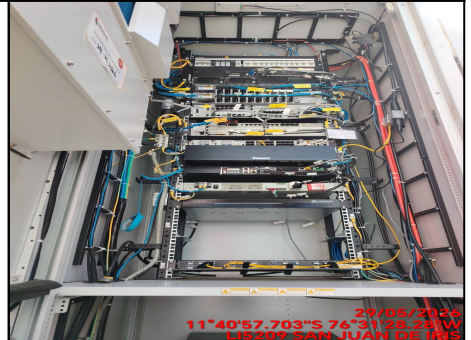
### LIMPIEZA GENERAL DE LOS EQUIPOS DEL SISTEMA

| CHECKLIST - SISTEMA DE SEGURIDAD | | |
|---|---|---|
| Sistema | OK | Limpieza de Componentes y/o equipos en general del Sistema |

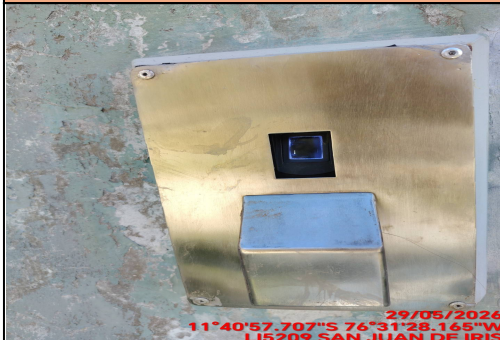
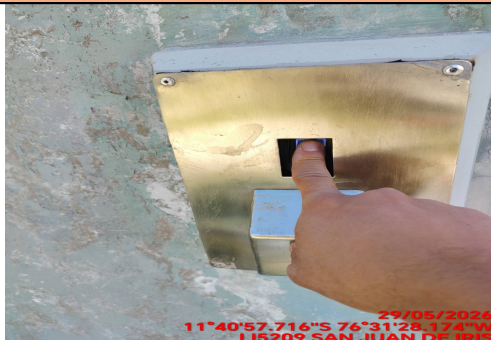
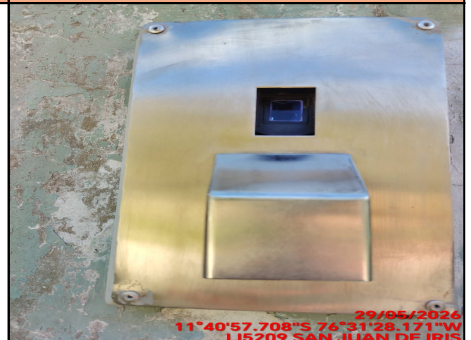
### REVISIÓN DEL BUEN FUNCIONAMIENTO DE LA LECTORA

| CHECKLIST - SISTEMA DE SEGURIDAD | | |
|---|---|---|
| Lector de Huella | OK | Verificar el buen funcionamiento de la lectora |

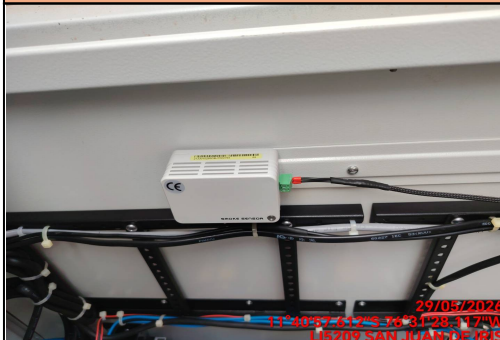
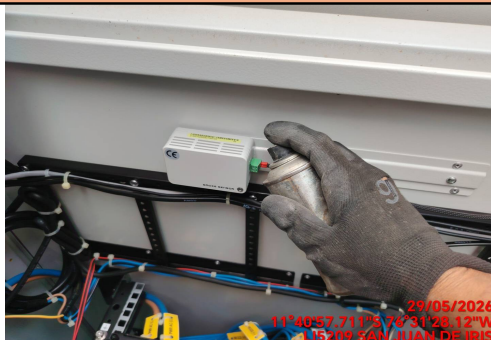
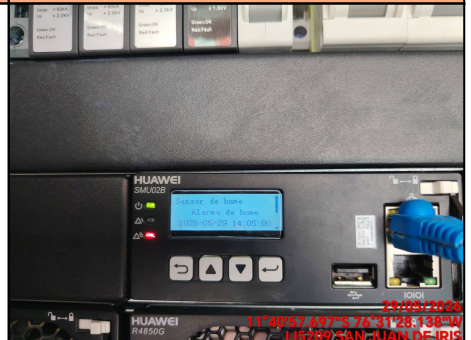
### REVISIÓN DEL FUNCIONAMIENTO DEL SENSOR DE HUMO

| CHECKLIST - SISTEMA DE SEGURIDAD | | |
|---|---|---|
| Sensor de Humo | OK | Revisión estado del sensor de Humo |
| Sensor de Humo | OK | Verificar activación de la sirena y alarma generada en NOC |

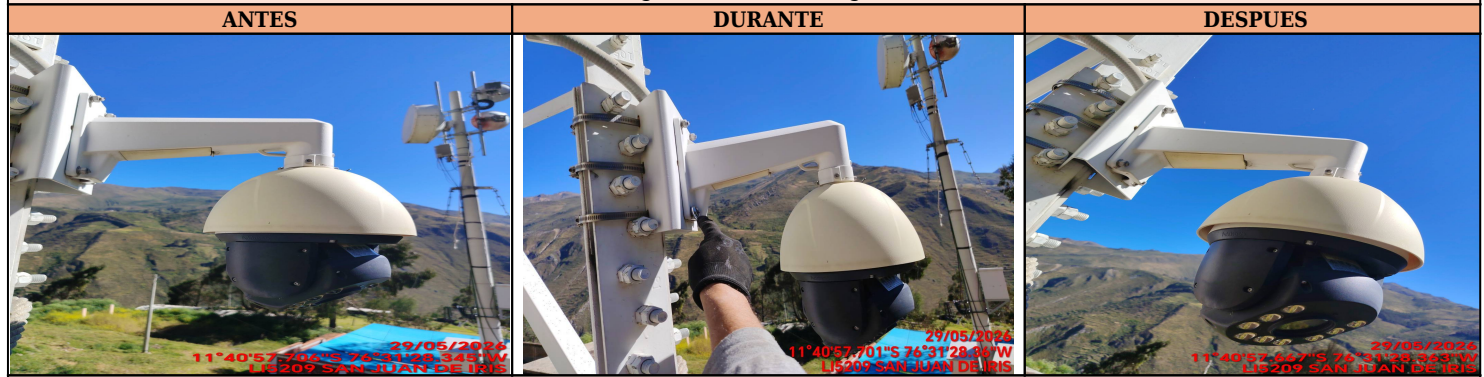
## REVISIÓN DE SUJECCIÓN Y ANCLAJES DE CÁMARA

| CHECKLIST - SISTEMA DE SEGURIDAD | | |
|---|---|---|
| Cámara | OK | Revisión de sujeción y anclajes de la Cámara |

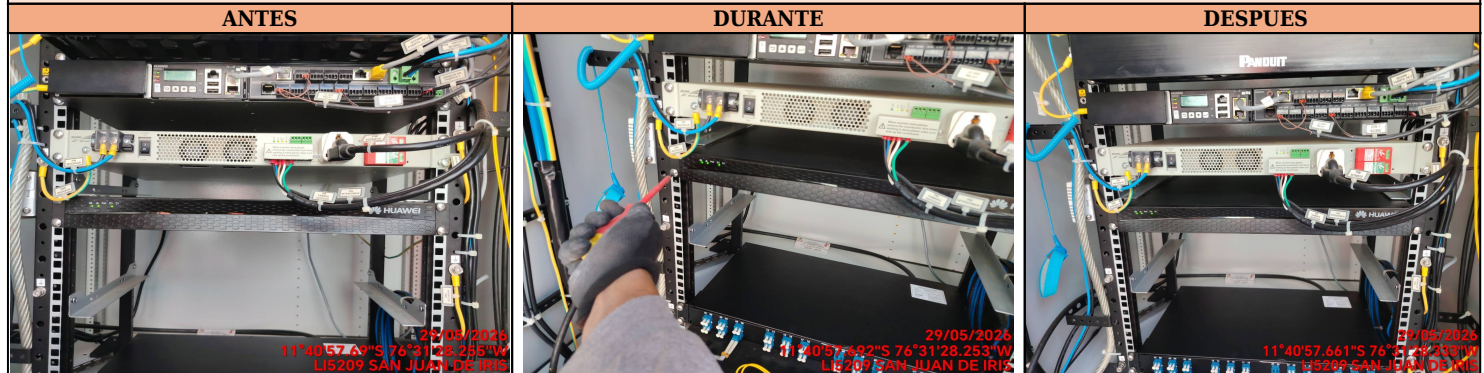
## REVISIÓN DEL EQUIPO DE GRABACIÓN (VCN510 - 8P)

| CHECKLIST - SISTEMA DE SEGURIDAD | | |
|---|---|---|
| Grabador de Video | OK | Verificar grabación local desde el NOC |

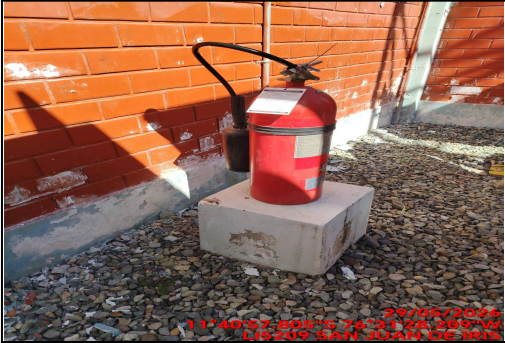
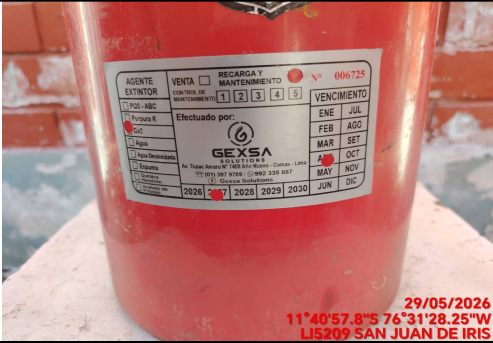
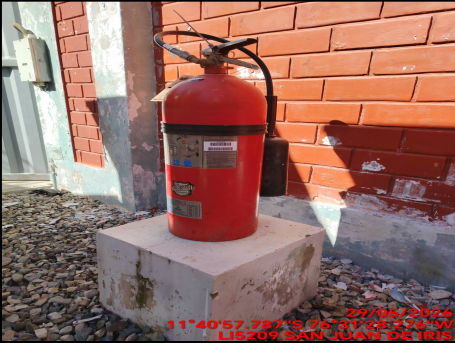
| CHECKLIST - SISTEMA DE SEGURIDAD | | |
|---|---|---|
| Extintor | OK | Verificar estado y Fecha de caducidad del Extintor |

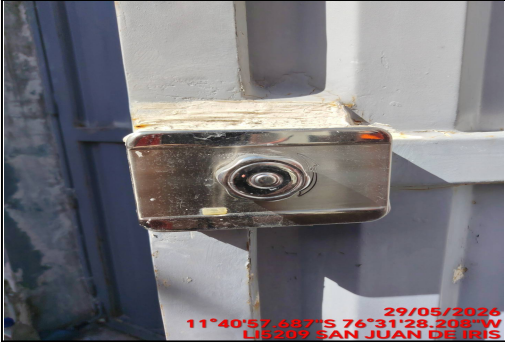
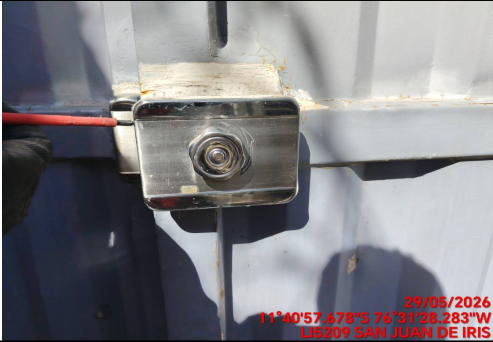
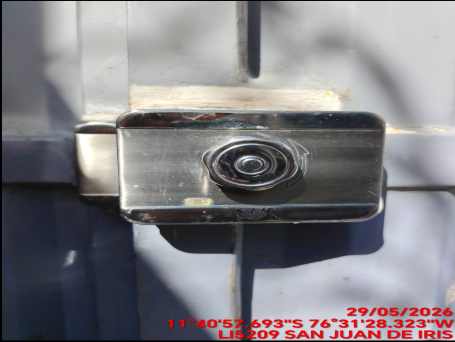
| CHECKLIST - SISTEMA DE SEGURIDAD | | |
|---|---|---|
| Chapa Eléctrica | OK | Verificar Apertura de puerta (remoto y presencial) |
